PAŃSTWOWA KOMISJA BADANIA WYPADKÓW LOTNICZYCH

Informacja o zdarzeniu [Raport]

Numer ewidencyjny zdarzenia:	3864/18			
Rodzaj zdarzenia:	<i>Incydent</i>			
Data zdarzenia:	<i>6 listopada 2018 r.</i>			
Miejsce zdarzenia:	<i>CTR EPRZ Jasionka</i>			
Rodzaj, typ statku powietrznego:	<i>Motoszybowiec ultralekki, STRATON MOBY DICK</i>			
Liczba ofiar / rodzaj obrażeń:	<i>Śmiertelne</i>	<i>Poważne</i>	<i>Lekkie</i>	<i>Bez obrażeń</i>
				<i>2</i>
Nadzorujący badanie:	<i>Jacek Bogatko.</i>			
Podmiot badający:	<i>Aeroklub Rzeszowski</i>			
Skład zespołu badawczego:	<i>Zespół powołany przez Aeroklubu Rzeszowski</i>			
Zalecenia:	<i>Nie</i>			
Adresat zaleceń:	<i>Nie dotyczy</i>			
Data zakończenia badania:	<i>9 stycznia 2019 r.</i>

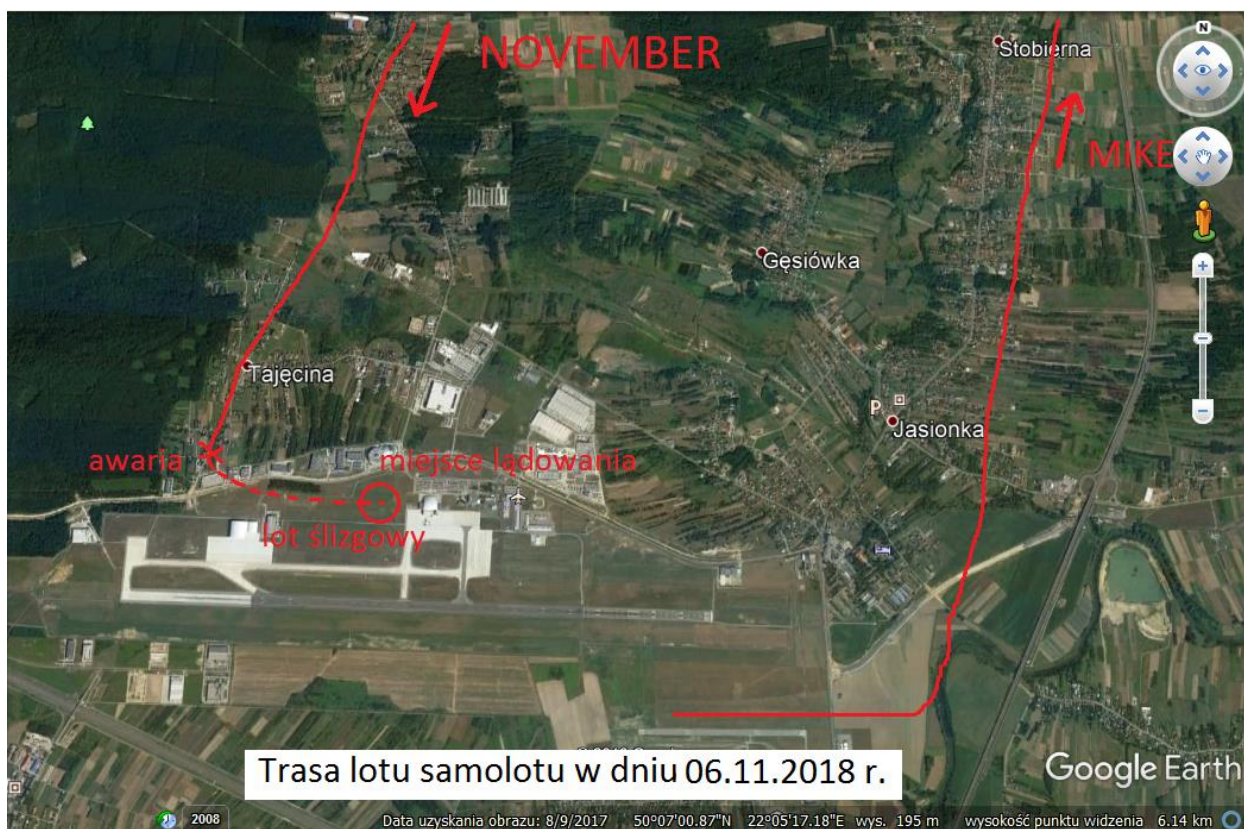
Rys.1. Szkic przebiegu lotu.

podjął decyzję o lądowaniu w terenie przygodnym o czym powiadomił TWR. Pilot wykonał manewr do lądowania awaryjnego i bezpiecznie wylądował w terenie przygodnym poza ogrodzeniem lotniska EPRZ – równoległe do RWY 09 (rys. 1).

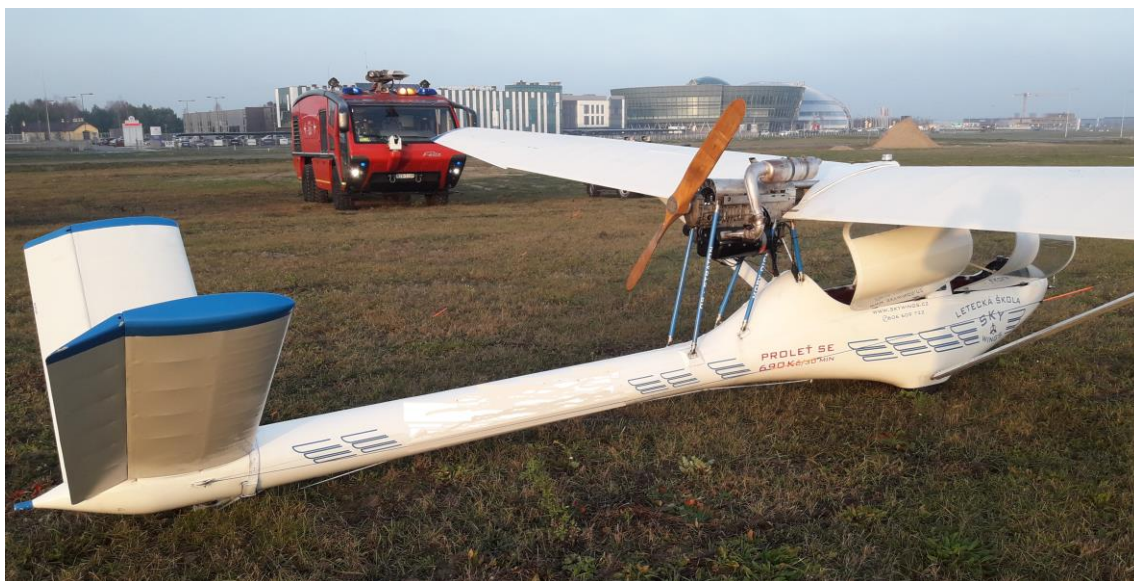
Rys.2. Motoszybowiec po lądowaniu przygodnym [foto użytkownik].

W trakcie oględzin motoszybowca na miejscu awaryjnego lądowania nie stwierdzono żadnych uszkodzeń, oraz nie ustalono przyczyny zatrzymania się silnika (rys.2).

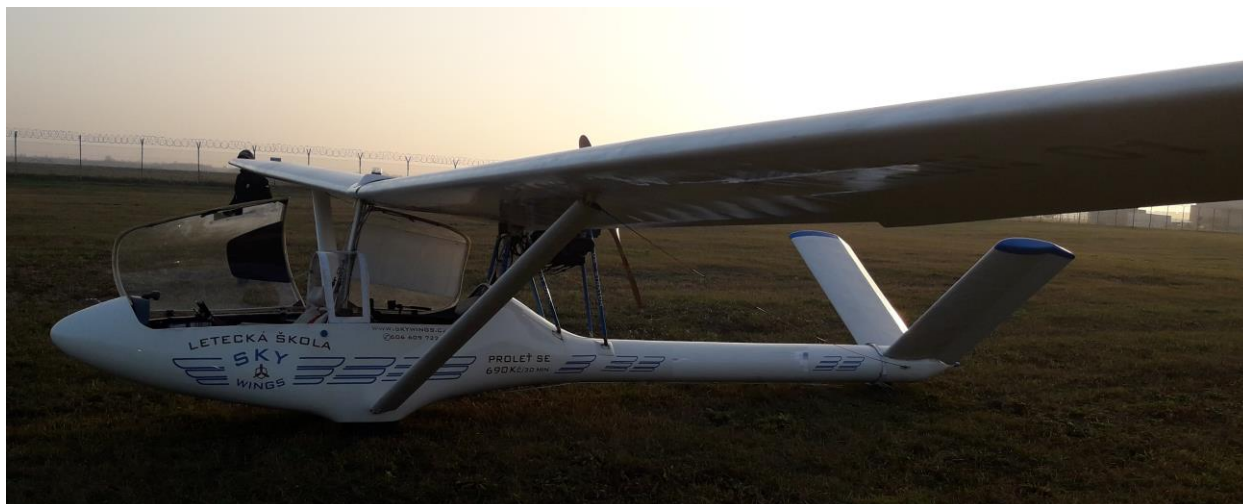
Rys.3. Motoszybowiec przed kotwiczeniem [foto użytkownik].

Po bezproblemowym uruchomieniu silnika, ze względu na zbliżający się zmrok motoszybowiec przelewał w pobliżu ogrodzenia lotniska, gdzie został zakotwiczony i po założeniu pokrowców pozostał do dnia następnego (rys.3).

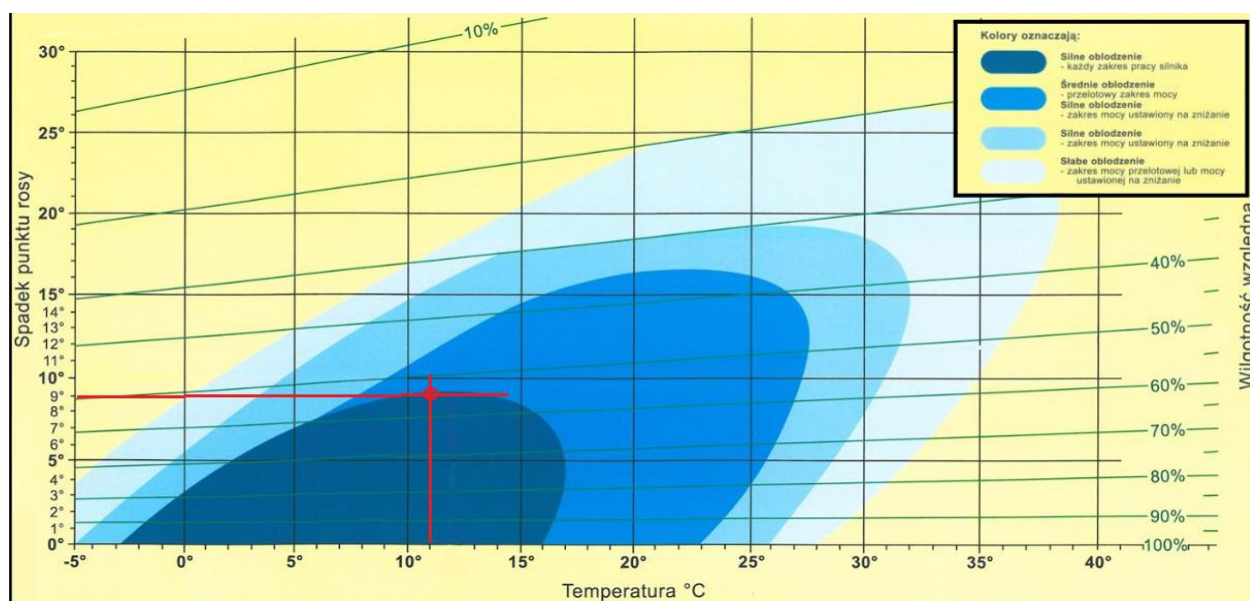
Rys.4. Wykres przedstawiający ryzyko wystąpienia oblodzenia gaźnika.

Przeprowadzono analizę warunków meteorologicznych panujących w dniu wykonywanego lotu. Temperatura powietrza wynosiła 11°C , a temperatura punktu rosy 9°C . Korzystając z wykresu przedstawiającego ryzyko wystąpienia oblodzenia gaźnika ustalono, że lot odbywał się w warunkach sprzyjających oblodzeniu gaźnika (rys. 4). Należy zauważyć, że zjawisko oblodzenia gaźnika przebiega szybciej w trakcie lotu na zdławionej mocy silnika (z przymkniętą przepustnicą). W tym przypadku motoszybowiec zniżał się z wysokość 500 m do wysokości 300 m.

Najbardziej prawdopodobną przyczyną zdarzenia lotniczego było zatrzymanie się silnika na skutek oblodzenia gaźnika, co doprowadziło do awaryjnego lądowania motoszybowca w terenie przygodnym.

Motoszybowiec nie jest wyposażony w podgrzew gaźnika.
