## PAŃSTWOWA KOMISJA BADANIA WYPADKÓW LOTNICZYCH

### Informacja o zdarzeniu [Raport]

Numer ewidencyjny zdarzenia:	<b>3878/18</b>			
Rodzaj zdarzenia:	<i>Incydent</i>			
Data zdarzenia:	<i>7 listopada 2018 r.</i>			
Miejsce zdarzenia:	<i>Lotnisko EPRJ Jasionka</i>			
Rodzaj, typ statku powietrznego:	<i>Motoszybowiec ultralekki, STRATON MOBY DICK</i>			
Liczba ofiar / rodzaj obrażeń:	<i>Śmiertelne</i>	<i>Poważne</i>	<i>Lekkie</i>	<i>Bez obrażeń</i>
				<i>2</i>
Nadzorujący badanie:	<i>Jacek Bogatko.</i>			
Podmiot badający:	<i>Aeroklub Rzeszowski</i>			
Skład zespołu badawczego:	<i>Andrzej Marszałek, Zdzisław Nowak, Jarosław Orłowski</i>			
Zalecenia:	<i>Nie</i>			
Adresat zaleceń:	<i>Nie dotyczy</i>			
Data zakończenia badania:	<i>9 stycznia 2019 r.</i>

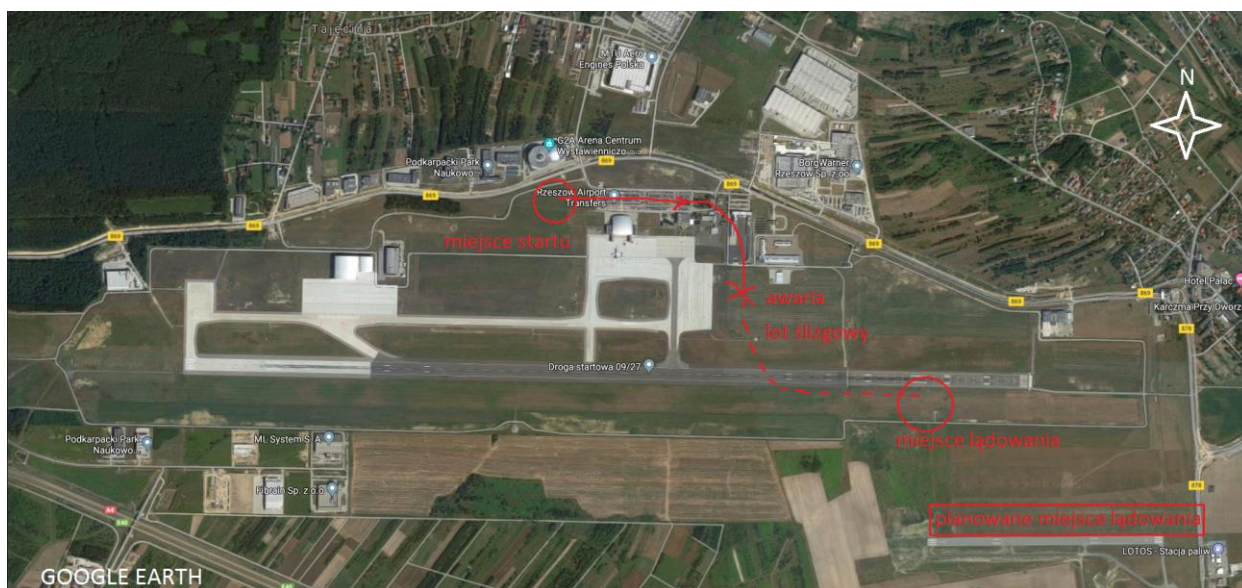
Rys.1. Szkic zdarzenia [ źródło użytkownik].

się na wysokości około 100 m nastąpiło zatrzymanie silnika. Pilot poinformował TWR EPRZ o zaistniałej sytuacji i po chwili wylądował po południowej stronie pasa 09 (rys. 1).
