PAŃSTWOWA KOMISJA BADANIA WYPADKÓW LOTNICZYCH

Informacja o zdarzeniu [Raport]

Numer ewidencyjny zdarzenia:	4446/19			
Rodzaj zdarzenia:	<i>Incydent</i>			
Data zdarzenia:	<i>28 września 2019 r.</i>			
Miejsce zdarzenia:	<i>Lotnisko Masłów (EPKA)</i>			
Rodzaj, typ statku powietrznego:	<i>Samolot ultralekki VL-3</i>			
Liczba ofiar / rodzaj obrażeń:	<i>Śmiertelne</i>	<i>Poważne</i>	<i>Lekkie</i>	<i>Bez obrażeń</i>
				<i>1</i>
Nadzorujący badanie:	<i>Jacek Bogatko</i>			
Podmiot badający:	<i>PKBWL</i>			
Skład zespołu badawczego:	<i>Nie wyznaczono</i>			
Zalecenia:	<i>Nie</i>			
Adresat zaleceń:	<i>Nie dotyczy</i>			
Data zakończenia badania:	<i>8 października 2019 r.</i>

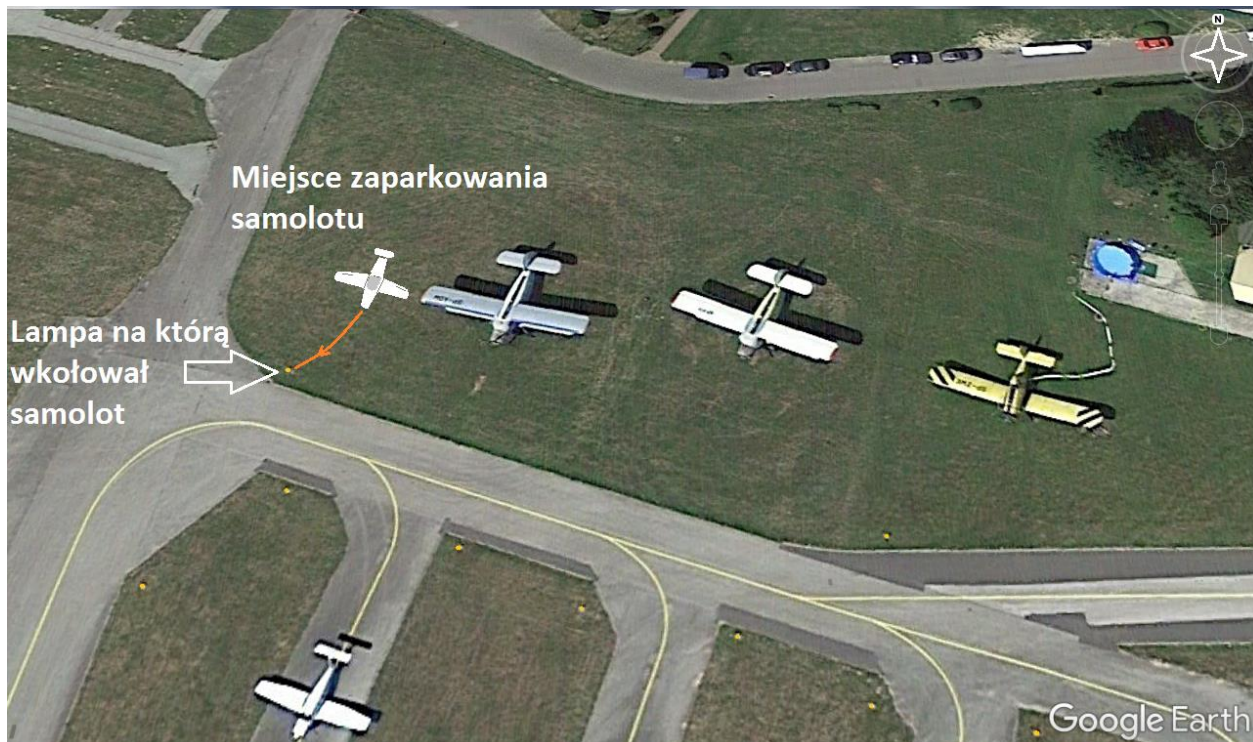
W dniu 28.09.2019 r. około godziny 11:15 UTC na lotnisku w Masłowie pilot samolotu VL-3 zajął miejsce w kabinie z zamiarem wykonania lotu. Przed zajęciem miejsca w kabinie pilot nie upewnił się czy na kierunku kołowania nie ma żadnych przeszkód. Po uruchomieniu silnika rozpoczął kołowanie i po około 10 m samolot uderzył śmigłem w lampę oświetlenia drogi kołowania. Pilot wyłączył silnik i po opuszczeniu kabiny stwierdził, że uszkodzone zostało śmigło samolotu oraz lampa oświetlania drogi kołowania (rys. 1, 2). W trakcie zdarzenia nikt nie odniósł obrażeń ciała. Po zdarzeniu samolot został przetransportowany i zabezpieczony w hangarze Aeroklubu Kieleckiego.

Rys.1. Szkic zdarzenia [źródło: użytkownik]

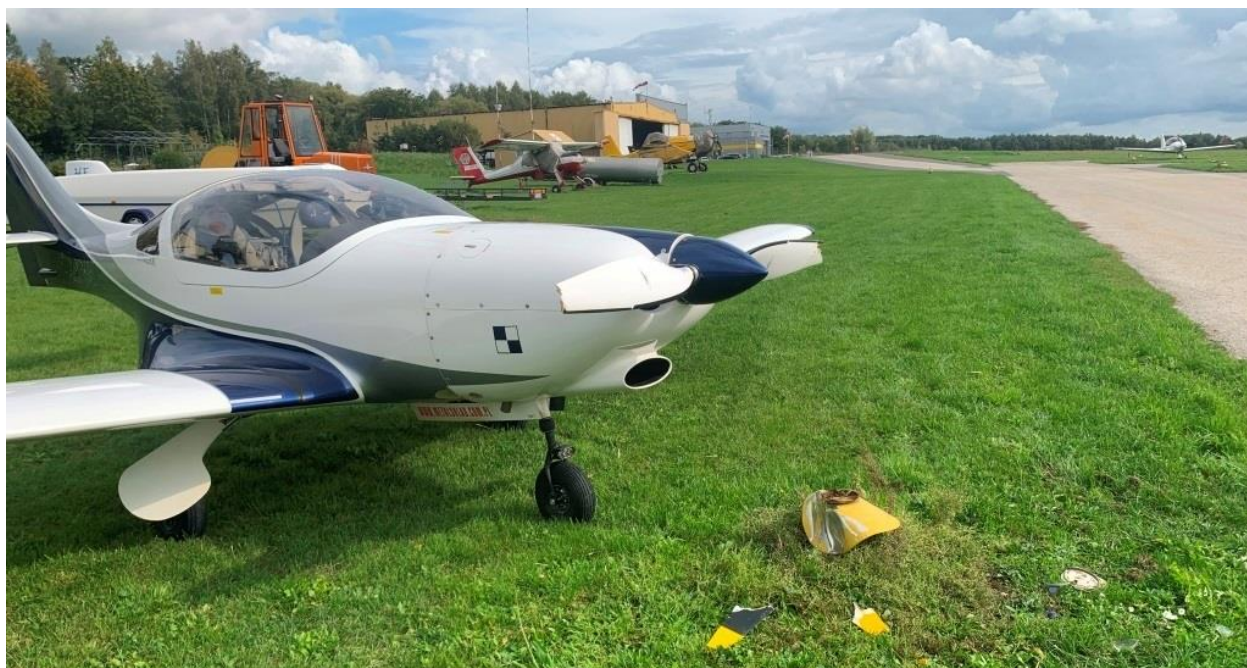
Rys.2. Widok na samolot po zdarzeniu. Widoczne fragmenty łopat śmigła i uszkodzona lampa oświetlenia drogi kołowania [źródło: użytkownik]

Przed zajęciem miejsca w kabine pilot nie upewnił się czy na kierunku kołowania nie ma żadnych przeszkód.
