# PAŃSTWOWA KOMISJA BADANIA WYPADKÓW LOTNICZYCH

## Informacja o zdarzeniu [raport]

Numer ewidencyjny zdarzenia:	<b>516/18</b>			
Rodzaj zdarzenia:	<i>Incydent</i>			
Data zdarzenia:	<i>14 marca 2018 r.</i>			
Miejsce zdarzenia:	<i>Olsztyn (EPOD)</i>			
Rodzaj, typ statku powietrznego:	<i>Śmigłowiec EC 135P2+</i>			
Dowódca SP:	<i>Pilot śmigłowcowy zawodowy</i>			
Liczba ofiar / rodzaj obrażeń:	<i>Śmiertelne</i>	<i>Poważne</i>	<i>Lekkie</i>	<i>Bez obrażeń</i>
	-	-	-	2
Nadzorujący badanie:	<i>Mieczysław Wyszogrodzki</i>			
Podmiot badający:	<i>Użytkownik</i>			
Forma dokumentu zawierającego wyniki:	<i>Informacja o zdarzeniu (raport)</i>			
Zalecenia:	<i>Nie było</i>			
Adresat zaleceń:	<i>Nie dotyczy</i>			
Data zakończenia badania:	<i>12 grudnia 2019 r.</i>

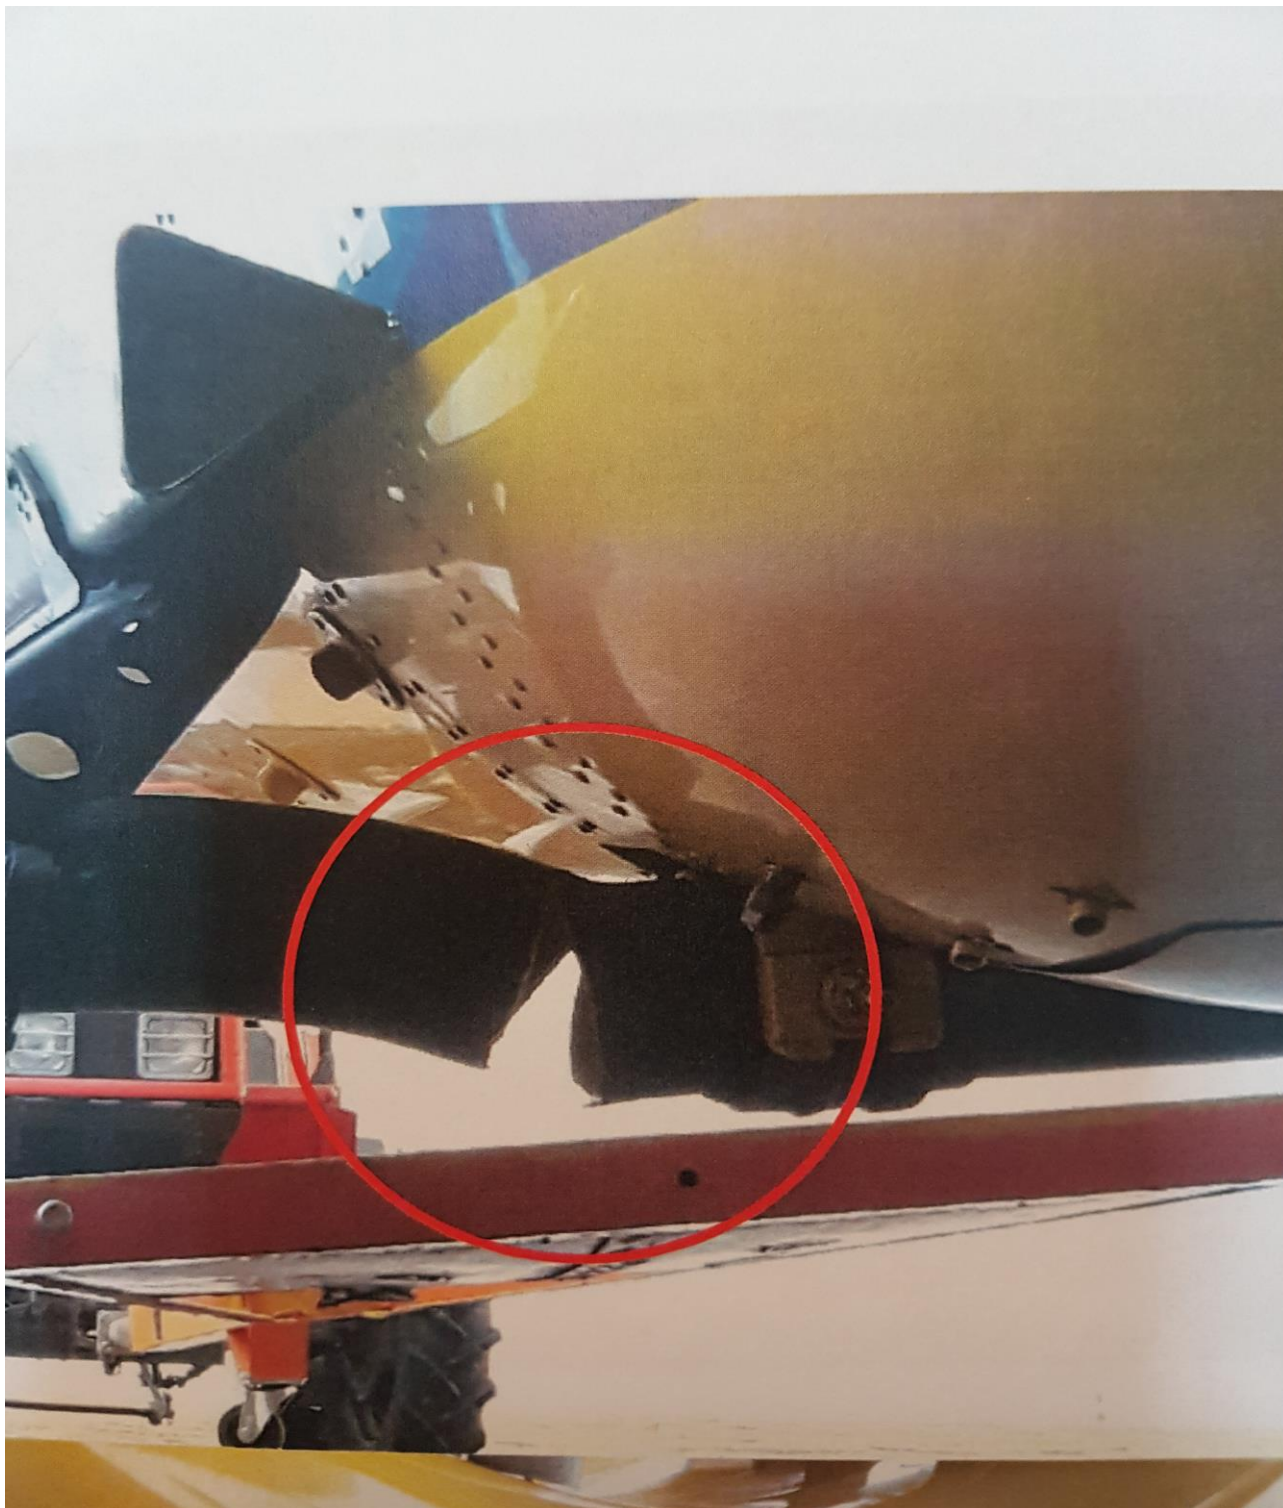
- pęknięcie na  $\frac{3}{4}$  średnicy tylnej lewej nogi podwozia,
- uszkodzenie lewej płozy podwozia,
- uszkodzenie lewego tylnego stopnia wejściowego,
- wgniecenie lewego tylnego zaczepu podwozia,
- wgniecenie poszycia w miejscu mocowania lewego zaczepu podwozia,
- uszkodzenie płozy belki ogonowej,
- uszkodzenie wręgi nr 5,
- uszkodzenie odgromnika umieszczonego na płozie ogonowej.

Rys. nr 1. Widok pękniętej lewej goleni podwozia śmigłowca [źródło: użytkownik]

Prawdopodobną przyczyną pęknięcia lewej goleni podwozia określonej przez specjalistę AHD mogło być niewłaściwe zabezpieczenia przekroju goleni od wewnątrz przed korozją. Stwierdzono duże płaszczyzny, które nie były pokryte środkami antykorozyjnymi. Ponadto stwierdzono, że naprawa wcześniej uszkodzonej powłoki lakierniczej, była przeprowadzona niezgodnie z procedurami. Użyta farba lakiernicza nie spełniała wymogów technicznych, co mogło być powodem powstania elektrokorozji w miejscach jej użycia.

**Prawdopodobną przyczyną zdarzenia było niewłaściwe zabezpieczenie antykorozyjne goleni podwozia.**

Naprawa polegała na wymianie nowego kompletnego podwozia oraz naprawie uszkodzonych elementów śmigłowca.

Bezpośrednio po zdarzeniu, zlecono wykonanie przeglądu podwozia na wszystkich śmigłowcach EC135 LPR. Z zaistniałym zdarzeniem zapoznano cały personel operacyjny i techniczny LPR.
