PAŃSTWOWA KOMISJA BADANIA WYPADKÓW LOTNICZYCH

Informacja o zdarzeniu [raport]

Numer ewidencyjny zdarzenia:	2986/18			
Rodzaj zdarzenia:	INCYDENT			
Data zdarzenia:	07 września 2018 r.			
Miejsce zdarzenia:	Lotnisko Aleksandrowice k. Bielska-Białej (EPBA)			
Rodzaj, typ statku powietrznego:	Samolot, Cessna 172N			
Dowódca SP:	Pilot samolotowy			
Liczba ofiar / rodzaj obrażeń:	<i>Śmiertelne</i>	<i>Poważne</i>	<i>Lekkie</i>	<i>Bez obrażeń</i>
	-	-	-	4
Nadzorujący badanie:	Ireneusz Boczkowski			
Podmiot badający:	Użytkownik			
Skład zespołu badawczego:	Komisja użytkownika			
Forma dokumentu zawierającego wyniki:	Informacja o zdarzeniu [raport]			
Zalecenia:	Nie			
Adresat zaleceń:	Nie dotyczy			
Data zakończenia badania:	12 lutego 2019 r.

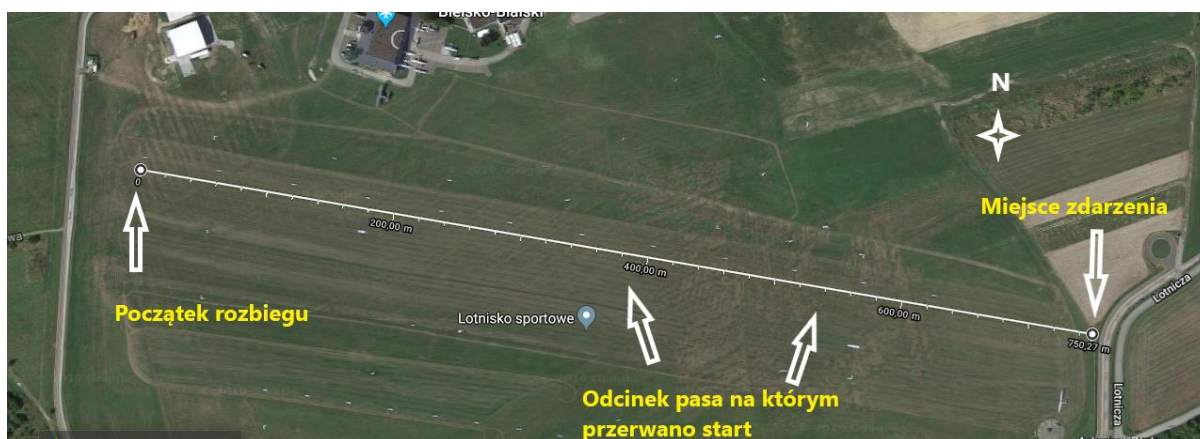
Rys. 1 Szkic rozbiegu i miejsce zatrzymania samolotu poza pasem startowym 09 [źródło: google maps / PKBWL]

Samolot w początkowej fazie startu, zdaniem pilota, rozpędzał się wolniej niż oczekiwał, mimo tego pilot dalej kontynuował start. Po wydłużonym rozbiegu między połową, a 3/4 długości pasa samolot nie uzyskał prędkości rotacji i dopiero wtedy pilot podjął decyzję o przerwaniu startu. Zdjął obroty do minimalnych i rozpoczął hamowanie. Samolot zaczął zwalniać, a pod koniec pasa ślizgać się na zablokowanych kołach. Znaczna prędkość samolotu i niewielka odległość od końca pasa startowego spowodowały, że pilot nie zdołał zatrzymać samolotu, który wytoczył się poza pas startowy. Następnie zderzył się z ogrodzeniem pola wlotów i zatrzymał się na nierównej nawierzchni trawiastej przy drodze okalającej lotnisko.

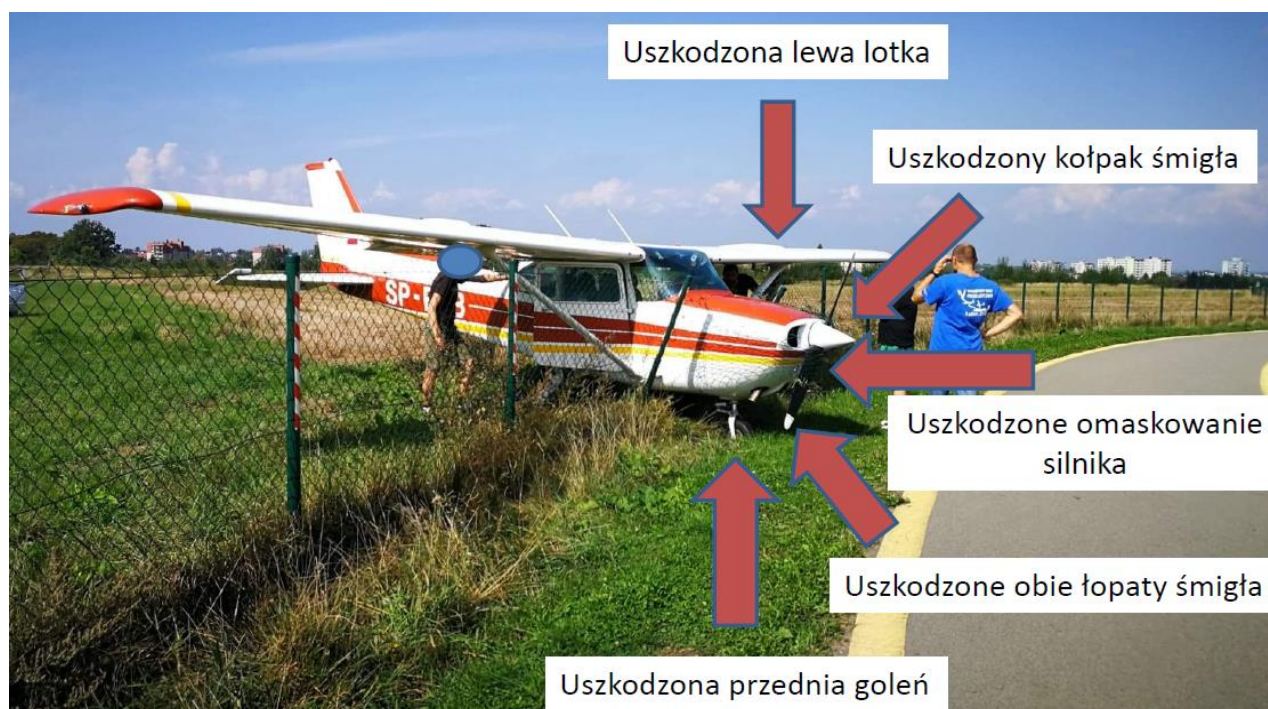
W wyniku uderzenia samolotu w ogrodzenie lotniska na przedłużeniu pasa startowego i zatrzymania się na nierównej nawierzchni, samolot uległ następującym uszkodzeniom:

uszkodzony kołpak i obydwie łopaty śmigła, uszkodzona goleń przedniego podwozia, uszkodzona lewa lotka i uszkodzona maska silnika (Rys. 2).

Rys. 2 Miejsce zatrzymania samolotu z opisem uszkodzeń [źródło: użytkownik]

Błąd pilota, polegający na spóźnionej decyzji o przerwaniu startu.

Organizacja ATO przeprowadziła z personelem lotniczym szkolenie przypominające stosowanie procedur podczas przerwania startu.
