# RAPORT KOŃCOWY

## WYPADEK

ZDARZENIE NR – 1026/18

STATEK POWIETRZNY – Spadochron Safire 169

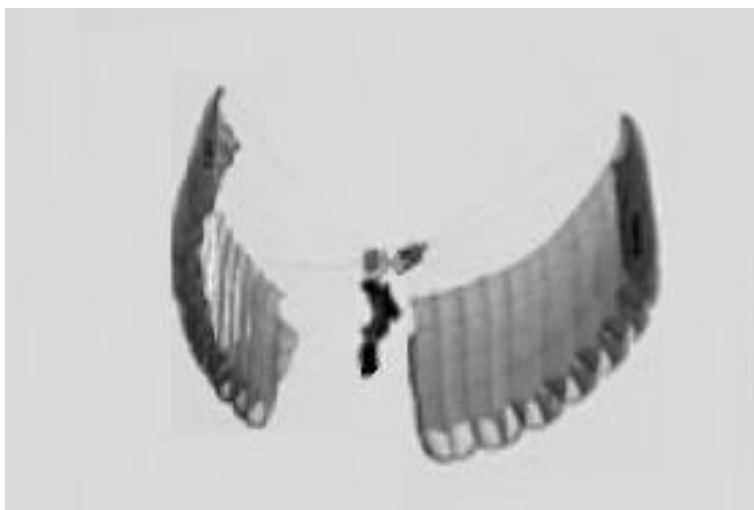
Rys. 1. Konfiguracja spadochronów „wariat”

Po otwarciu się spadochronu zapasowego czasze obu spadochronów ustawiły się w konfiguracji „wariat” i opadały po torze spiralnym z prędkością 55 km/h (zapis

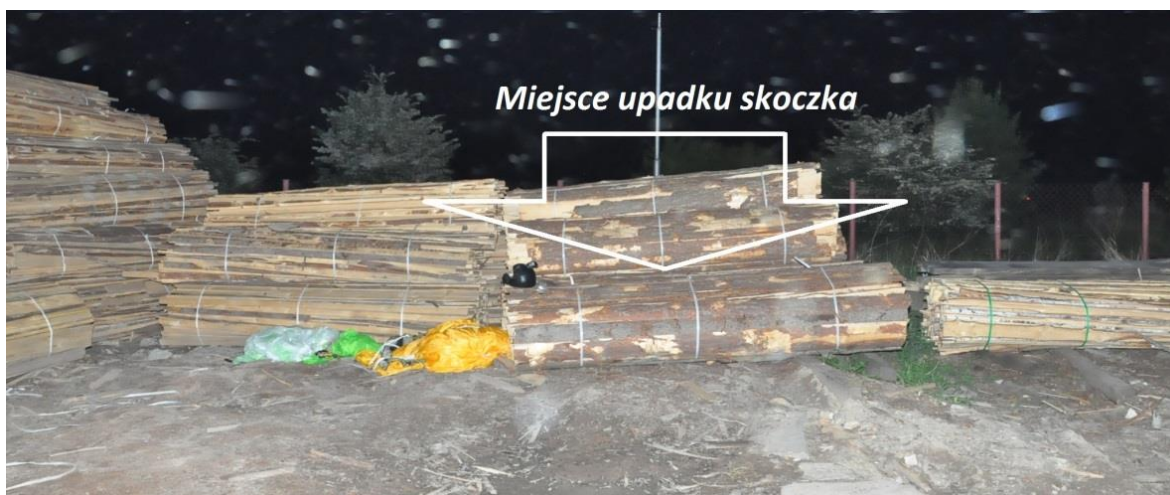
Skoczek spadł na wiązkę okorków (rys. 2) na terenie tartaku znajdującego się po południowo-zachodniej stronie lotniska w Piotrkowie Trybunalskim (EPPT) (rys. 3).

Rys. 2. Sterta okorków, na które spadł skoczek [źródło: PKBWL]

Skoczek spadł na wiązkę okorków, które zdaniem Komisji zamortyzowały siłę zderzenia w trakcie upadku.

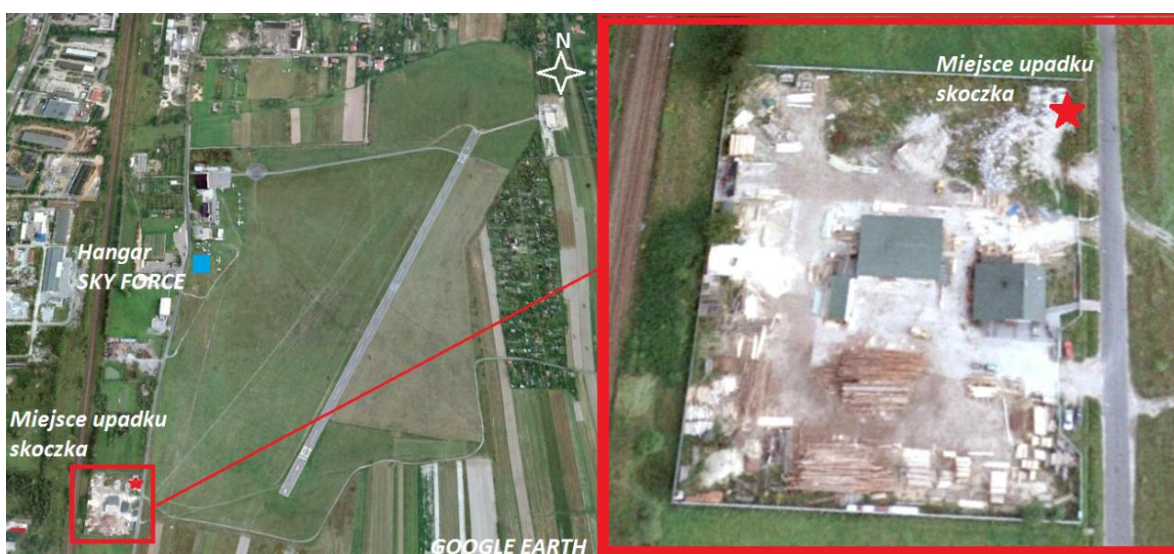
Rys. 3. Miejsce zdarzenia [źródło: PKBWL]

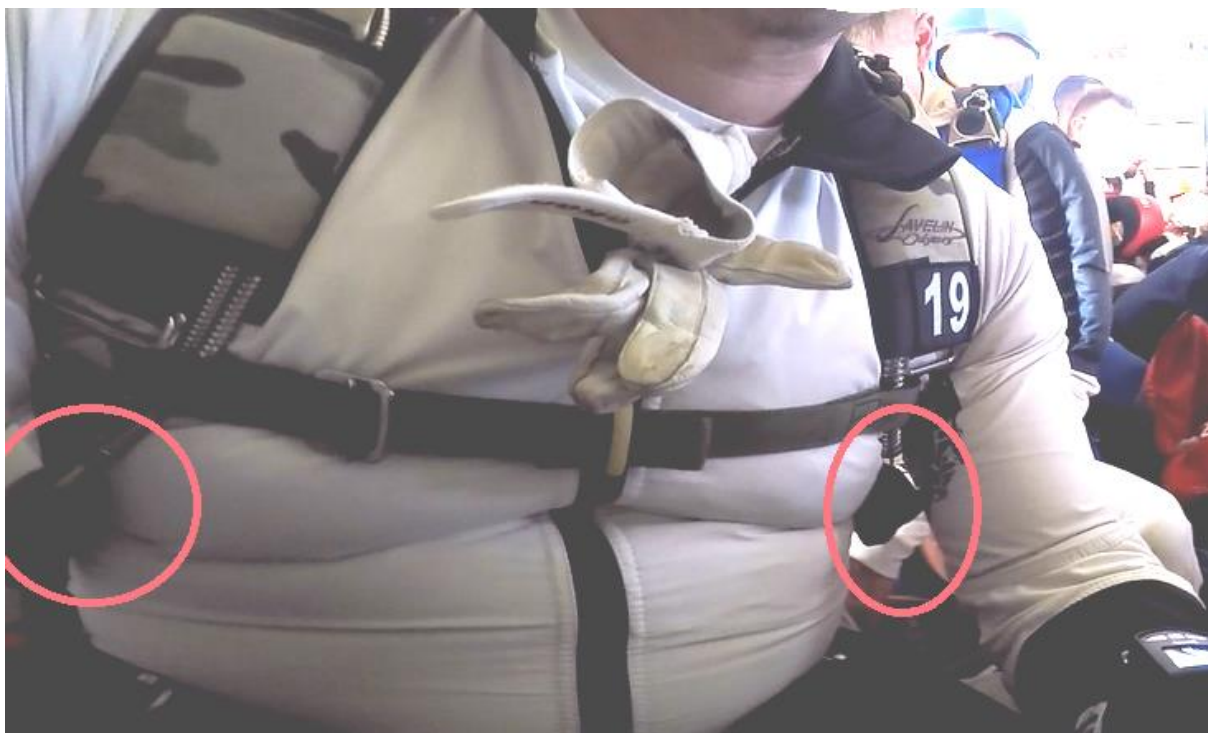
Zdaniem Komisji skoczek wykonywał skok z zestawem spadochronowym o źle dopasowanej (zbyt małej) uprzęży w stosunku do budowy swojego ciała. Do momentu, kiedy skoki miały normalny przebieg nie stanowiło to problemu, nie miało wpływu na sterowanie spadochronem. Jednak w sytuacji awaryjnej utrudniało prawidłowe działanie skoczka. Zdaniem Komisji prawdopodobnie nie mógł on umiejscowić ani dosięgnąć do uchwyty wypinającego zamki spadochronu głównego, jak i do uchwyty wyzwalającego spadochron zapasowy. Na rysunku 4 pokazano skoczka ubranego w spadochron, na którym wykonał skok zakończony wypadkiem. Jak widać, uchwyty znajdują się wysoko pod jego pachami. W chwili, kiedy następuje otwarcie spadochronu cała uprząż napina się i podnosi do góry, więc i uchwyty przesuwają się bardziej do góry, co powoduje, że dostęp do nich zostaje mocno utrudniony.

Rys. 4. Skoczek ubrany w spadochron, na którym wykonał skok zakończony wypadkiem. Zaznaczono położenie uchwytów [źródło: klatka z filmu nakręconego przez skoczka]

Zdaniem Komisji, w trakcie kontroli przed wejściem skoczków na pokład samolotu, kierujący skokami powinien również zwracać uwagę na odpowiednie dopasowanie uprząży spadochronu do budowy ciała skoczka, pomimo tego, że za dobór zestawu spadochronowego odpowiada skoczek.

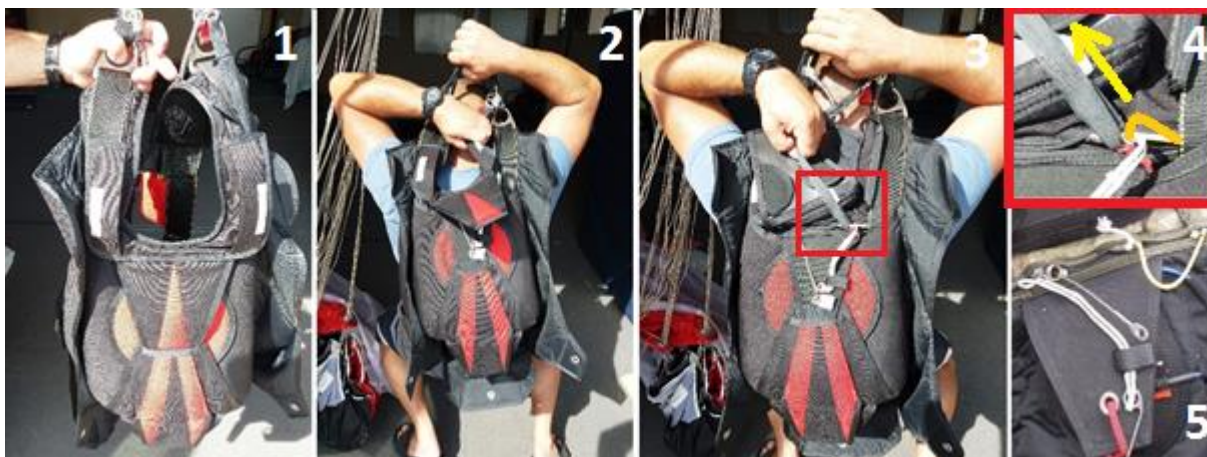
Ponieważ linki i taśmy nośne uległy skręceniu w trakcie otwierania się spadochronu głównego skoczek próbował się odkręcić za pomocą „kopnięć” (spowodować obrót swojego ciała w kierunku przeciwnym do kierunku skręcenia linek i taśm). Proces ten skoczek wspomaga rozciągając taśmy spadochronu. Taśmy spadochronu były skręcone do samego karku skoczka a jego głowa skierowana była w dół, więc zdaniem Komisji skoczek na „ślepo” złapał za taśmy i próbował je rozciągnąć. Zdaniem Komisji w trakcie tych działań skoczek złapał za osłonę taśmy RSL-a<sup>2</sup> jednocześnie z taśmą, to spowodowało wysunięcie się klapki wyłogu z kieszeni i uniesienie się jej do góry, następnie ciągnąc za taśmę RSL-a spowodował jej przerwanie, załamanie się w tym miejscu kabla i wyrwanie mocowania osłony kabla (rys 5).

Rys. 5. Najbardziej prawdopodobny przebieg rozerwania taśmy RSL-a wyrwania osłony kabla i zagięcia kabla. Na ilustracji nr. 4 strzałką pokazano kierunek działania siły i sposób, w jaki wygiął się kabel. Na ilustracji 5 widok na te elementy po wypadku [źródło: PKBWL]

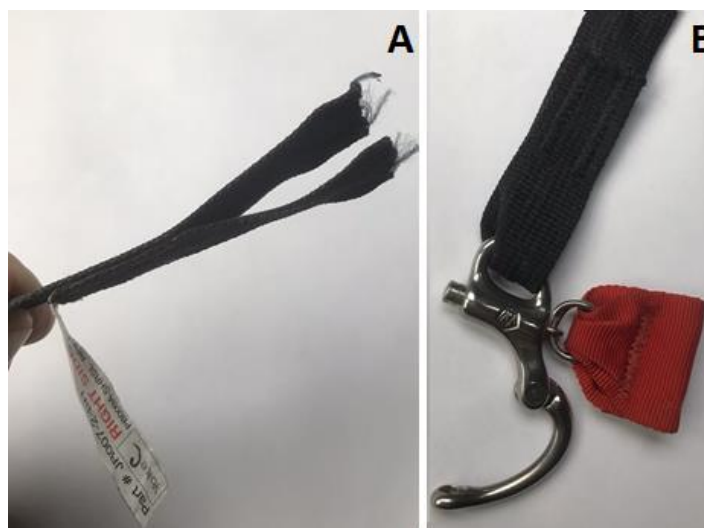
Równocześnie przerwana została pętelka na końcu taśmy RSL-a (rys.6 – A). Karabińczyk mocujący taśmę RSL-a do taśmy nośnej nie uległ uszkodzeniu (rys. 6 – B).

Rys. 6. Na zdjęciu pokazano końcówki taśmy RSL-a [źródło: skoczek]

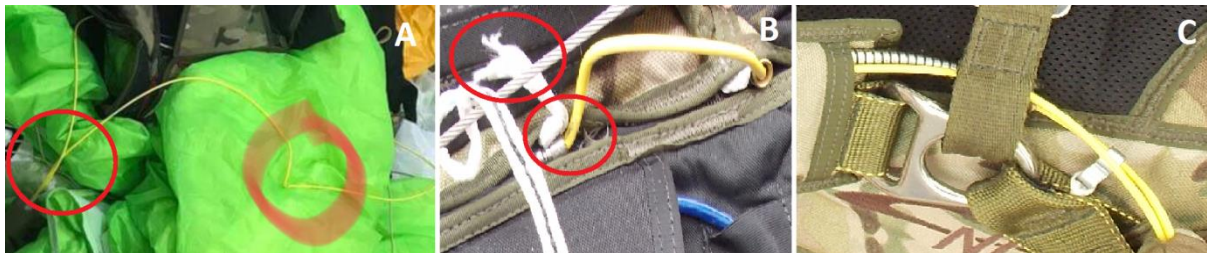
siłowni). Zdaniem skoczka uszkodzenia kabla oraz wyrwana końcówka jego osłony w pokrowcu świadczą o tym, że powstały w trakcie podjętej przez niego próby wypięcia czaszy głównej spadochronu (rys. 7 – A,B).

Rys. 7. Na zdjęciu A pokazano stan kabla zaraz po wypadku. Na zdjęciu B widać uszkodzenia kabla i wyrwane mocowanie osłony kabla w pokrowcu spadochronu. Na zdjęciu C widoczne brak uszkodzeń na końcówce kabli przy uchwycie wypinania czaszy głównej [źródło: skoczek, PKBWL]

Zdaniem Komisji w takim przypadku podobne uszkodzenia kabli powinny powstać w miejscu gdzie wchodziły one do osłon przy uchwycie. Tymczasem w tym miejscu kable nie są zagięte (rys. 7 C), a na ich powierzchni są delikatne zarysowania świadczące raczej o tym, że powstały w trakcie ocierania się o zakuwki mocujące osłony kabli po ich wyrwaniu. Zdaniem Komisji gdyby skoczek ciągnął dwoma rękami za uchwyt wypinający czaszę, kabel, który był zablokowany uległby wygięciu i powstałyby na nim wyraźne otarcia (rys. 8).

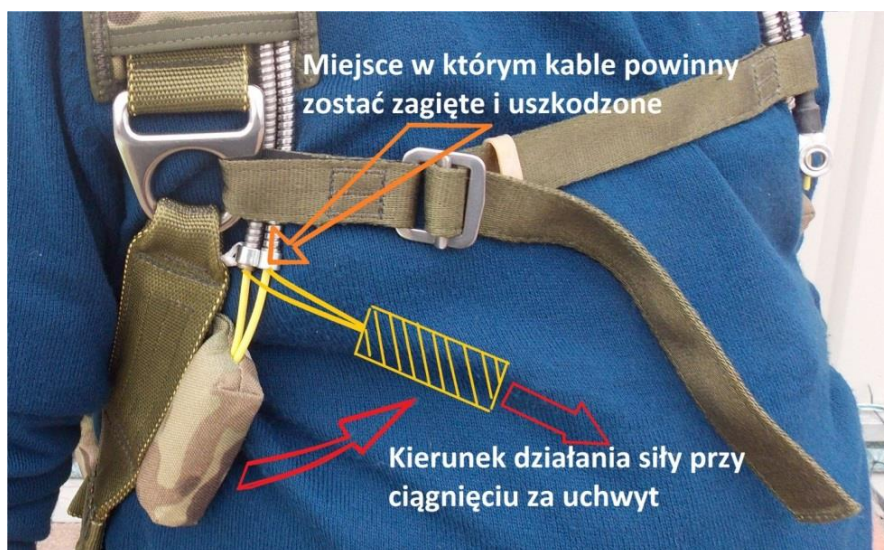
Rys.8. Szkic pokazujący w jakim kierunku działałyby siły w trakcie ciągnięcia za uchwyt wypinający czaszę główną spadochronu i gdzie (zdaniem Komisji) powinny powstać uszkodzenia [źródło: PKBWL]

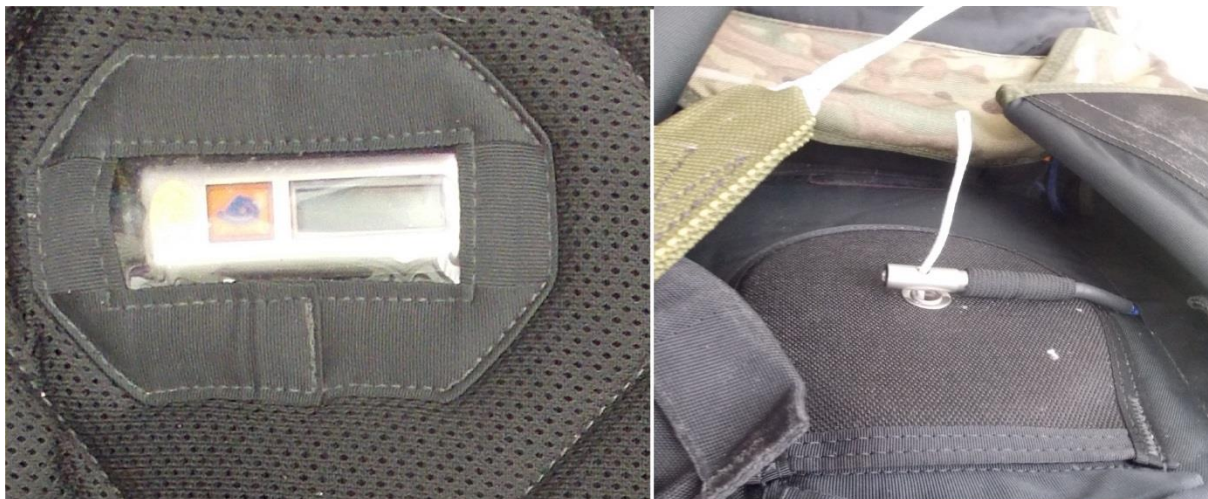
W trakcie oględzin zestawu spadochronowego po wypadku Komisja stwierdziła, że automat spadochronowy nie zadziałał, czyli nie otworzył spadochronu zapasowego (rys. 9).

Rys. 9. Widok na automat spadochronowy. Widać przecinak oraz nieprzeciętą linkę pętli zmykającej [źródło: PKBWL]

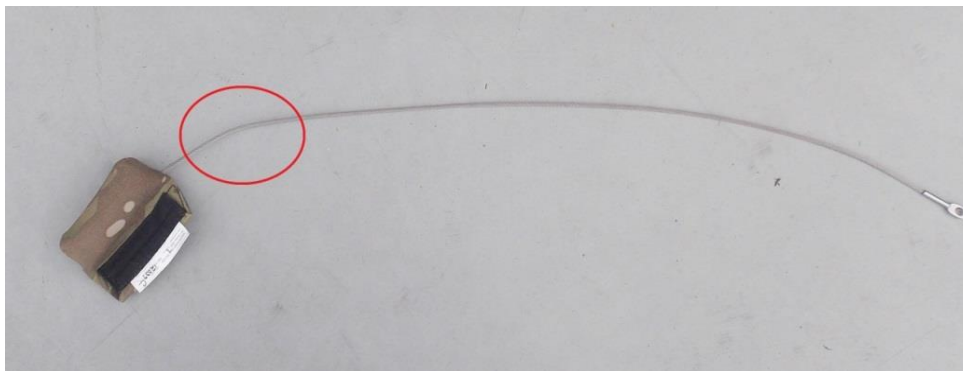
Uchwyt wyzwalający spadochron zapasowy po zdarzeniu znajdował się na swoim miejscu w kieszeni uprząży. W trakcie jego oględzin Komisja stwierdziła, że stalowa linka uchwytu wyzwalającego spadochron zapasowy jest zagięta w okolicy poduszki (rys. 10).

Rys. 10. Widok na uchwyt wyzwalający spadochron zapasowy. Widoczne zagięcie linki [źródło: PKBWL]

Takie wygięcie linki jest normalnym zjawiskiem mającym miejsce w trakcie użytkowania zestawu spadochronowego przez osoby, dla których uprząż jest za mała.

Najprawdopodobniej szarpanie się skoczka w zbyt małej uprząży w trakcie prób wyczepienia spadochronu głównego, spowodowało wysunięcie się zawleczeni spadochronu zapasowego, przez naprężającą się i luzującą linkę uchwytu otwierającego spadochron zapasowy.

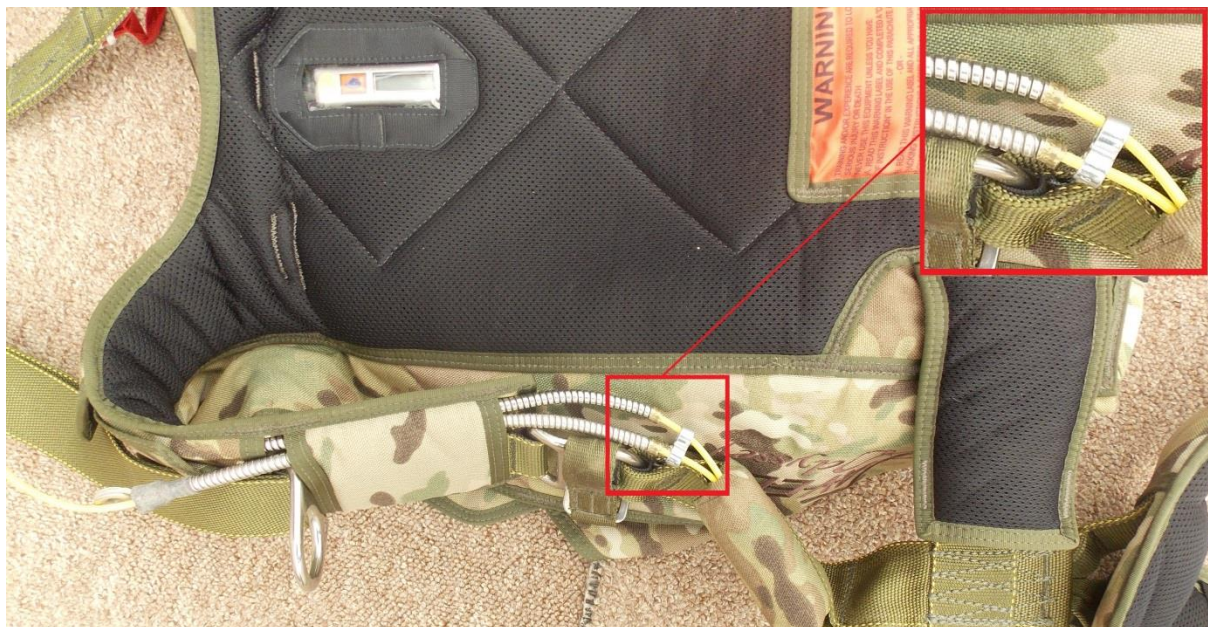
Zdaniem Komisji, skoczek ciągnął za osłony kabli, które zostały wyrwane z obejm mocujących je do uprząży spadochronu (rys. 11).

Rys.11. Widok na wyrwane osłony kabli [źródło: PKBWL]

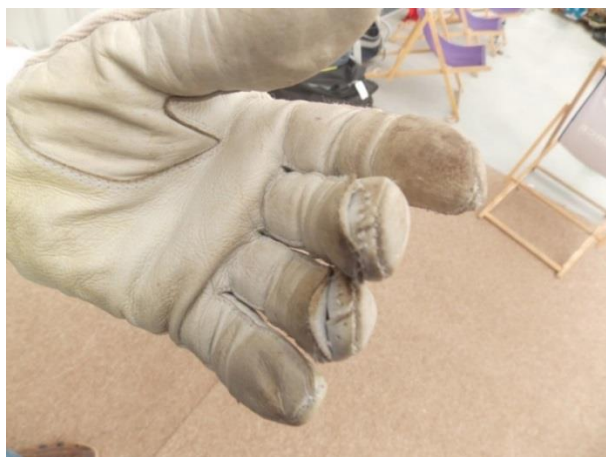
Ponieważ skoczek stwierdził, że przed skokiem rękawiczki, których używał były nieuszkodzone, to zdaniem Komisji przetarcie szwów na palcach lewej rękawiczki mogło powstać w trakcie szarpania za osłony kabli przy uchwycie (rys. 12).

Rys.12. Lewa rękawiczka skoczka.  
Widoczne przetarte szwy na  
końcówkach palców  
[źródło: PKBWL]
