# RAPORT KOŃCOWY

WYPADEK 1393/18

STATEK POWIETRZNY – Samolot ultralekki QUALT 200 L, SP-SYGT

DATA I MIEJSCE ZDARZENIA – 31 maja 2018, Bobrowniki

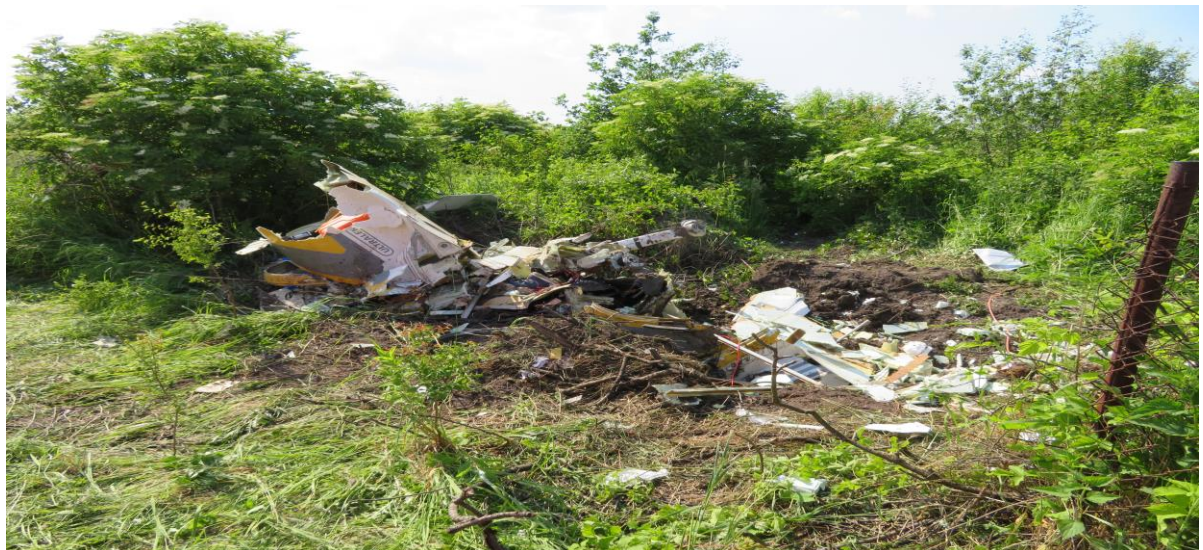
Skrzydło samolotu oderwało się w powietrzu, a samolot w wyniku zderzenia z ziemią, uległ całkowitemu zniszczeniu (rys. 1).

Rys. 1 – szczątki samolotu (źródło: PKBWL)

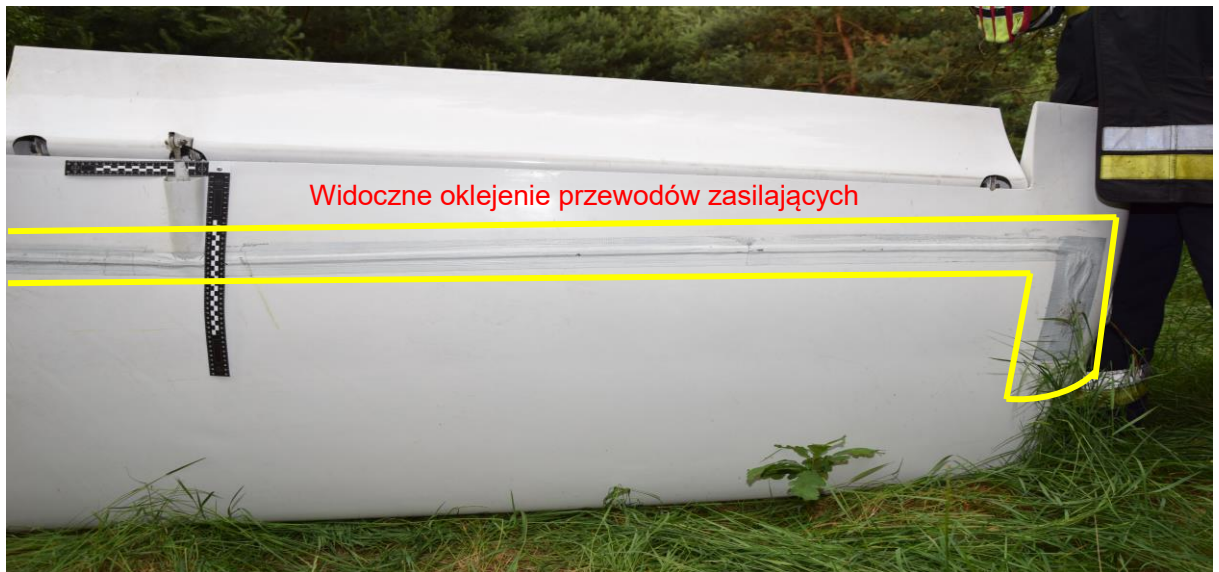
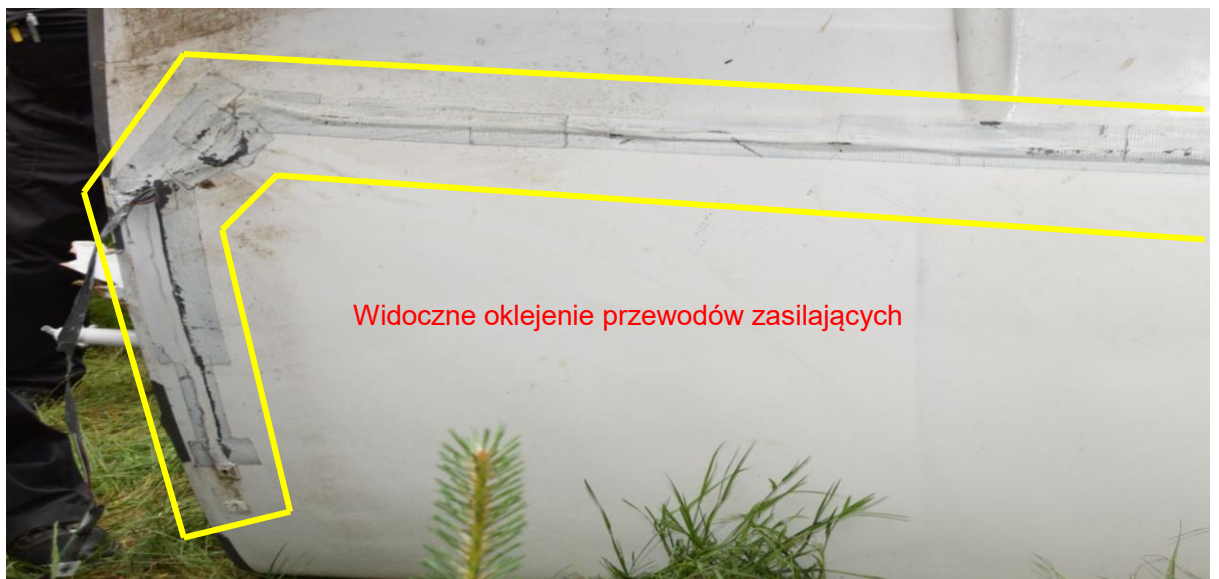
oświetlenie na skrzydłach przeznaczone do lotów nocnych oklejając przewody zasilające taśmą samoprzylepną koloru srebrnego (rys. 4 oraz 5)

Rys. 4 - oklejone przewody zasilające (źródło: policja/PKBWL)

Rys. 5 - oklejone przewody zasilające (źródło: policja/PKBWL)

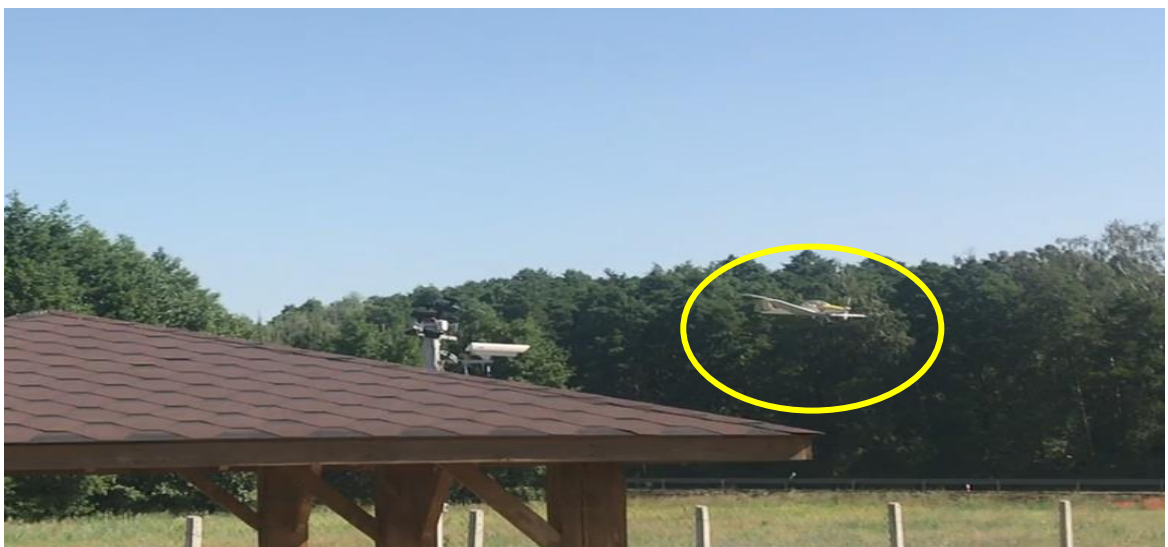
W dniu 31 maja 2018 r., o godzinie 09:16 pilot wraz z pasażerem wykonali start samolotem QUALT 200L z lądowiska w Bobrownikach. W trakcie lotu pilot niejednokrotnie leciał poniżej wysokości koron drzew (rys. 6) wykonując przy tym zakręty z przechyleniem przekraczającym ograniczenia wynikające z Instrukcji Użytkowania w Locie samolotu (rys. 7).

Rys. 6 – lot poniżej korony drzew (źródło: policja/PKBWL)

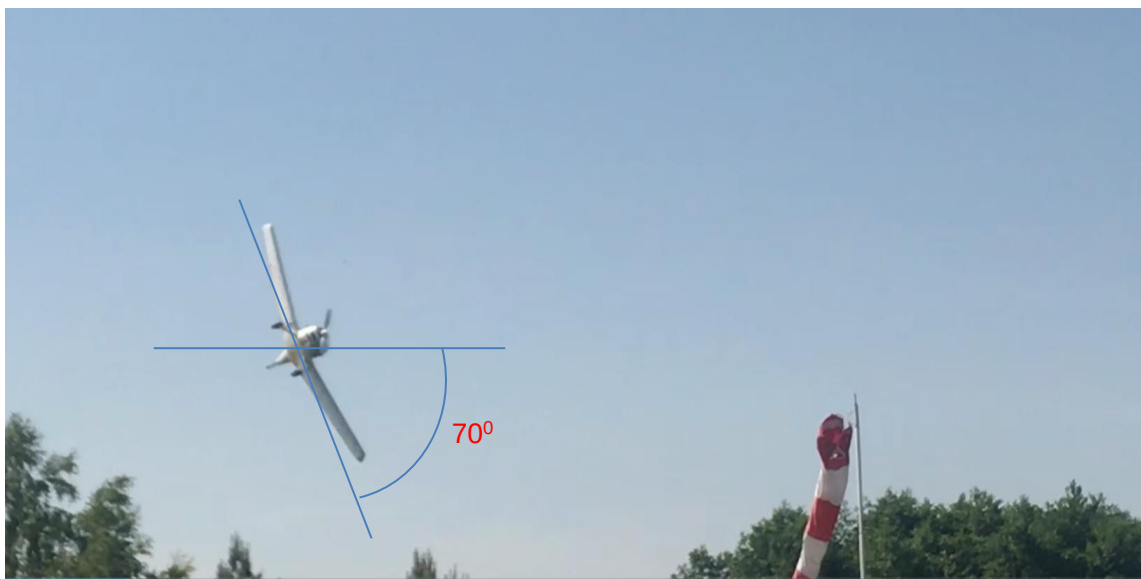
Rys. 7 - lot na małej wysokości z przechyleniem powyżej dopuszczalnego (źródło: policja/PKBWL)

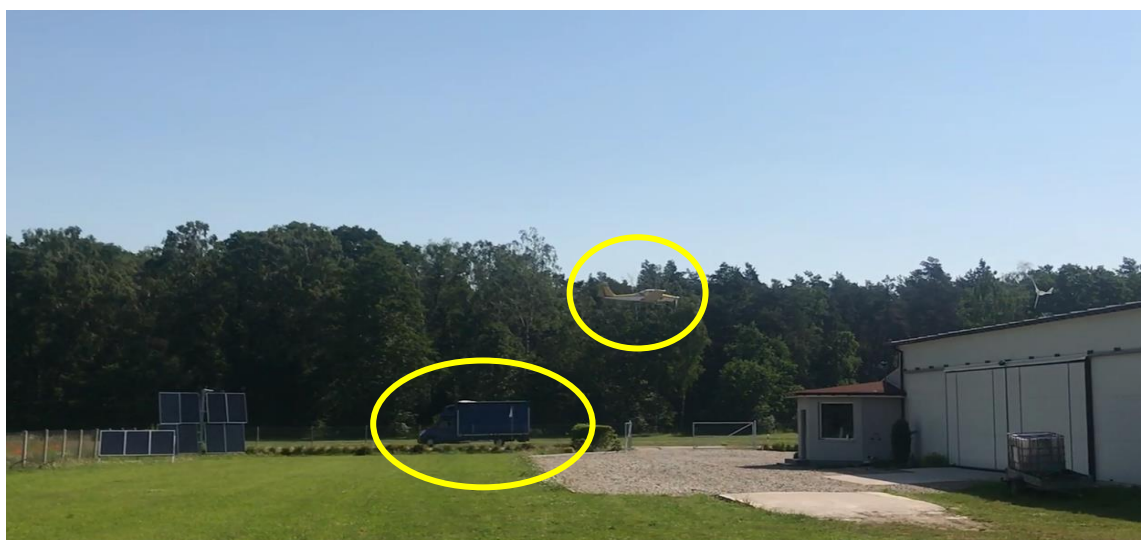
Pilot wykonywał również loty przelatując bezpośrednio nad pojazdami poruszającymi się po drodze DK 70 (rys. 8).

Rys. 8 – przelot nad DK 70 nad pojazdami (źródło: policja/PKBWL)

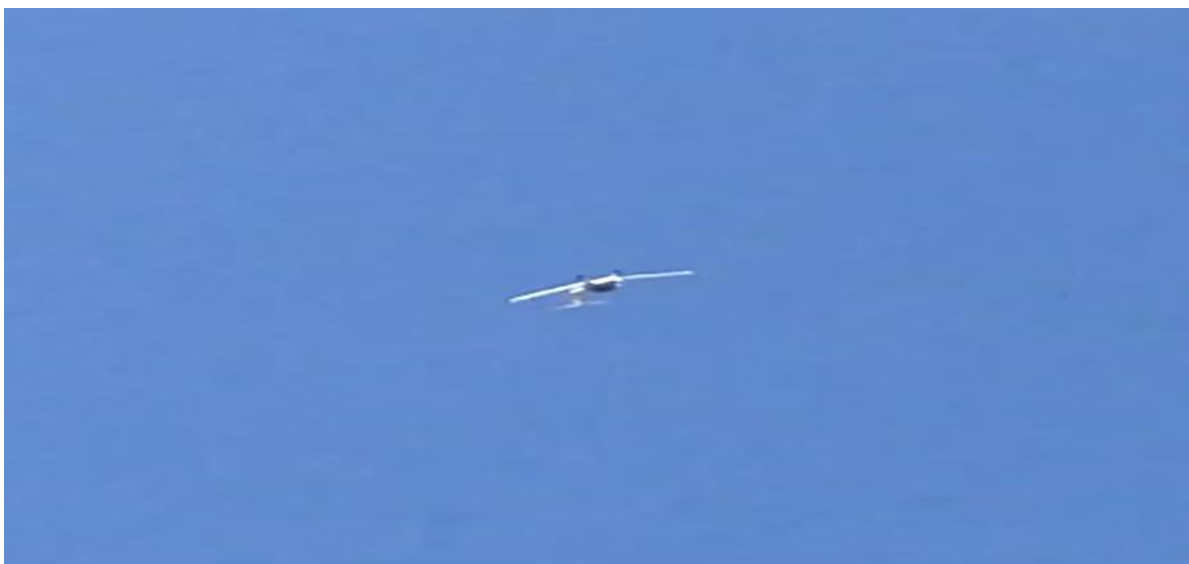
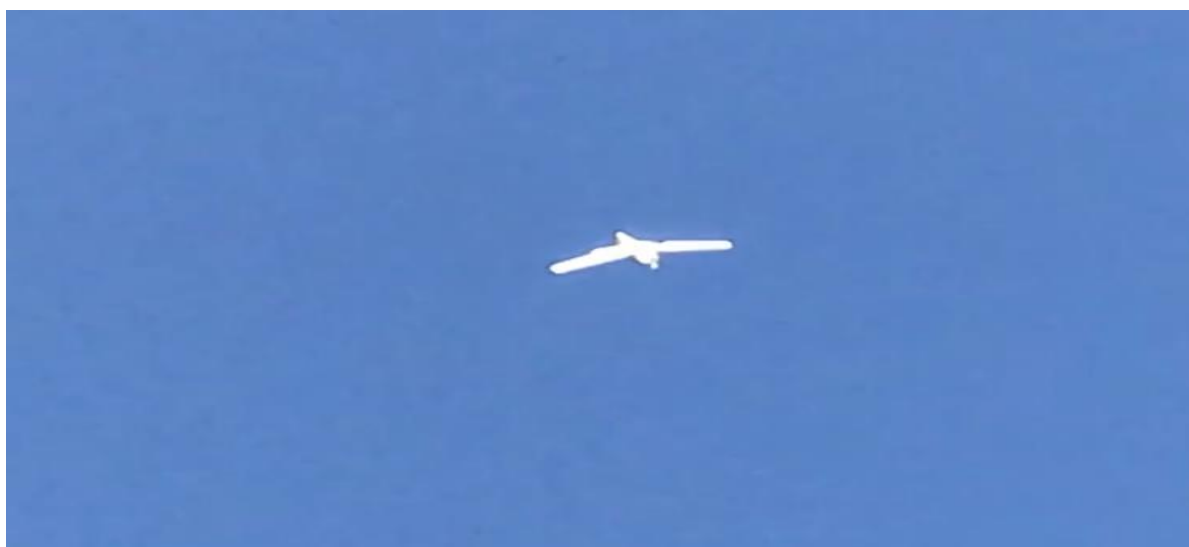
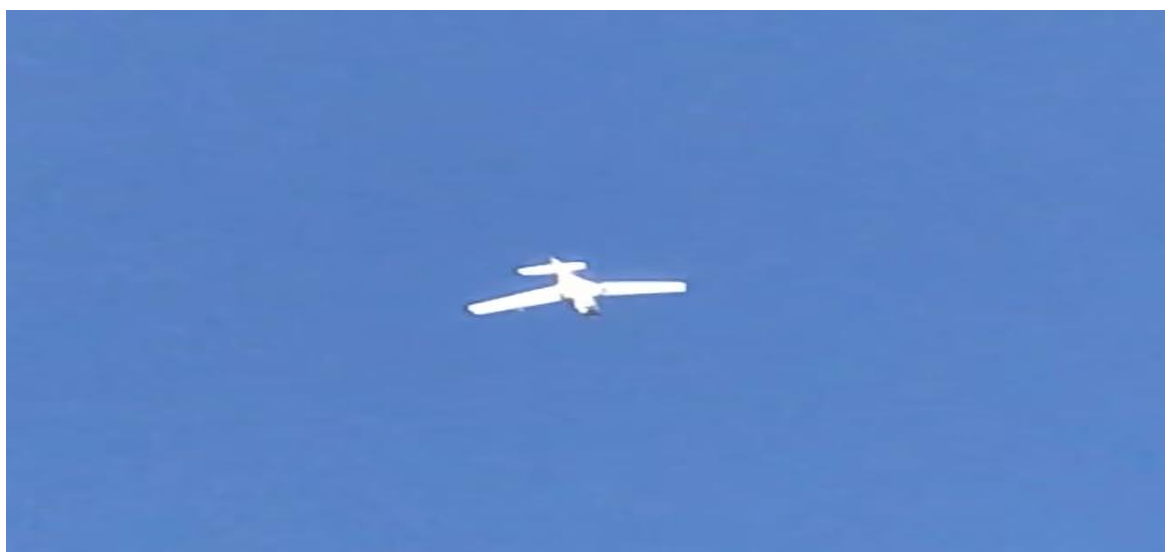
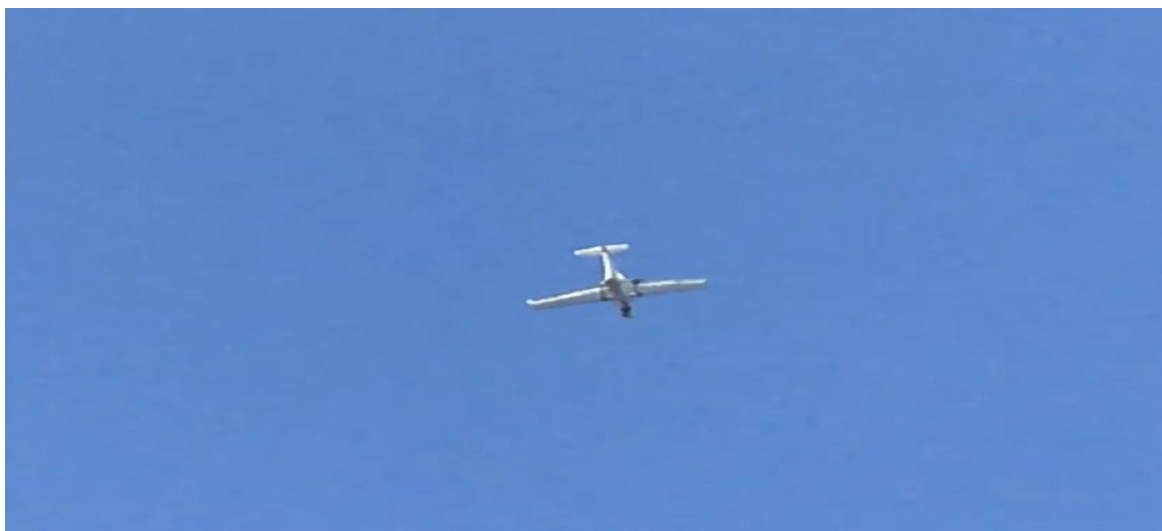
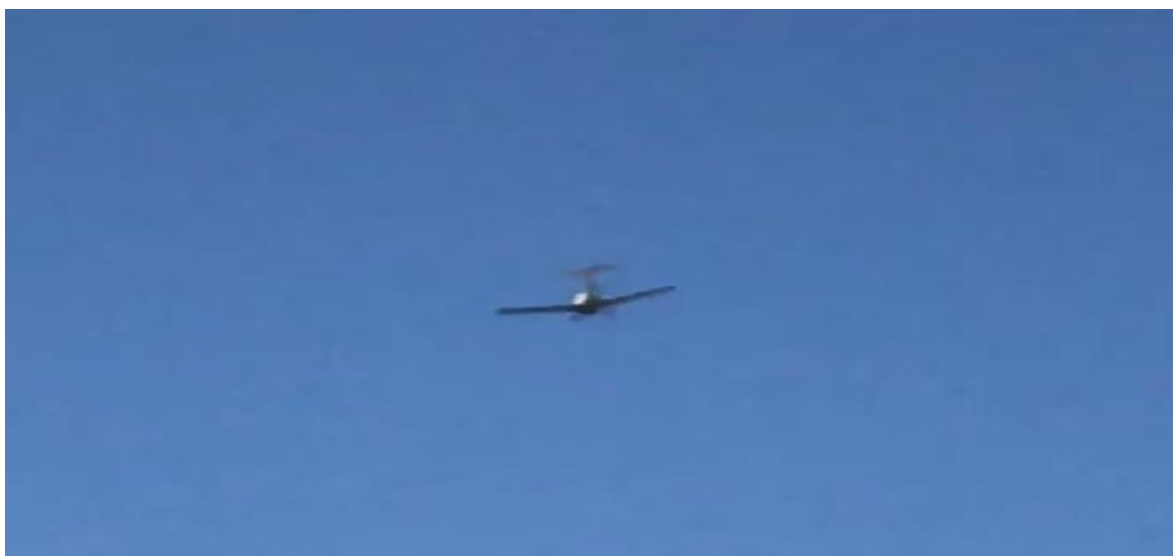
Po wykonaniu kilku podobnych przelotów w rejonie Bobrownik pilot powrócił nad lądowisko, gdzie zaczął wykonywać akrobację. W pierwszej kolejności wykonał figurę zbliżoną do wywrotu (rys. 9 - 13), z której przeszedł na wznoszenie.

Rys. 9 – figura pilotażu zbliżona do wywrotu (źródło: policja/PKBWL)

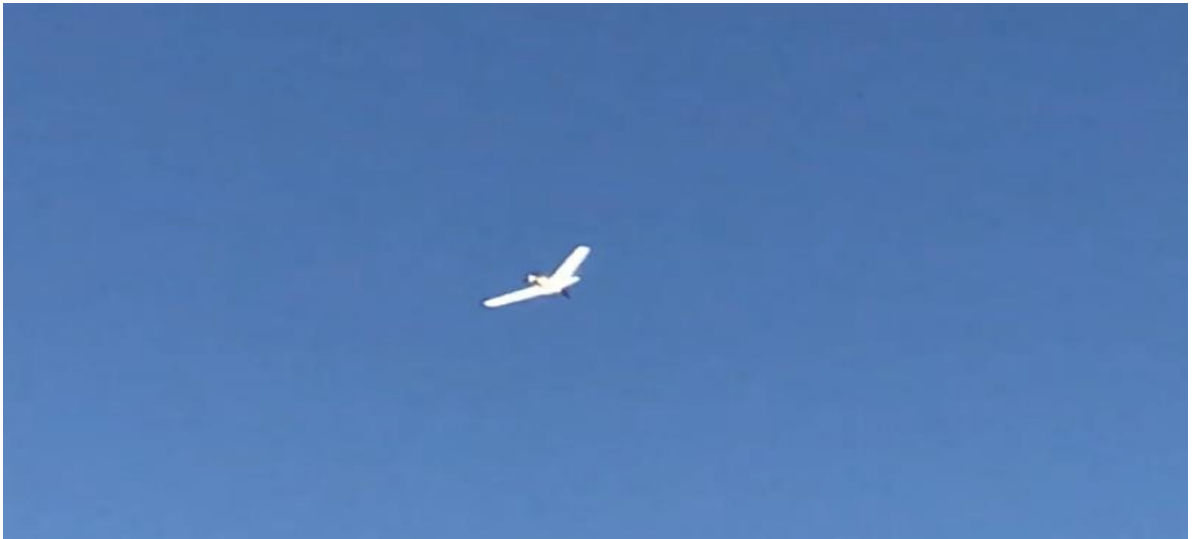
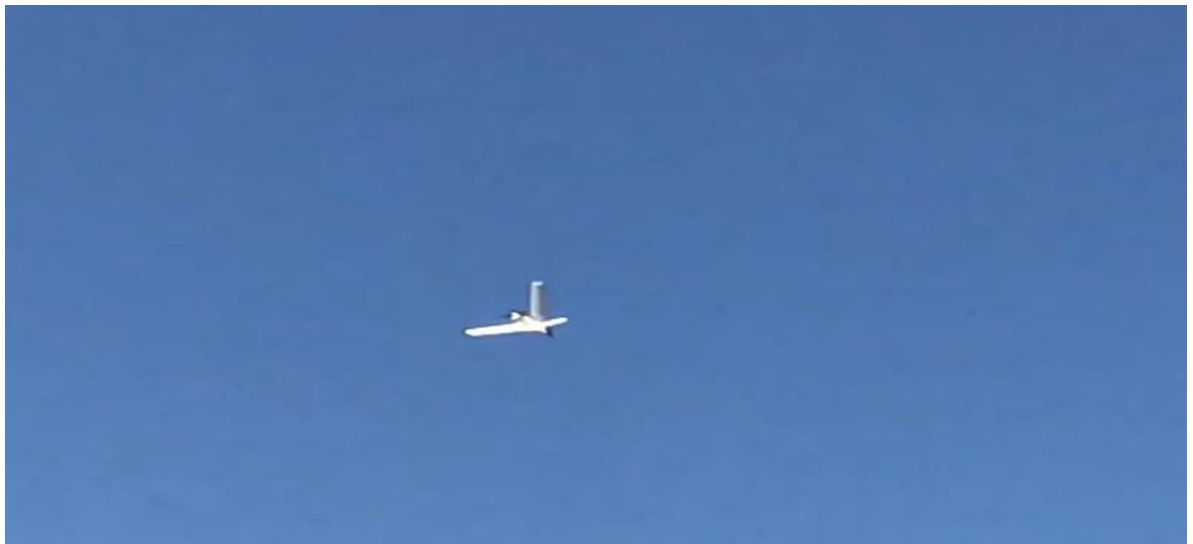
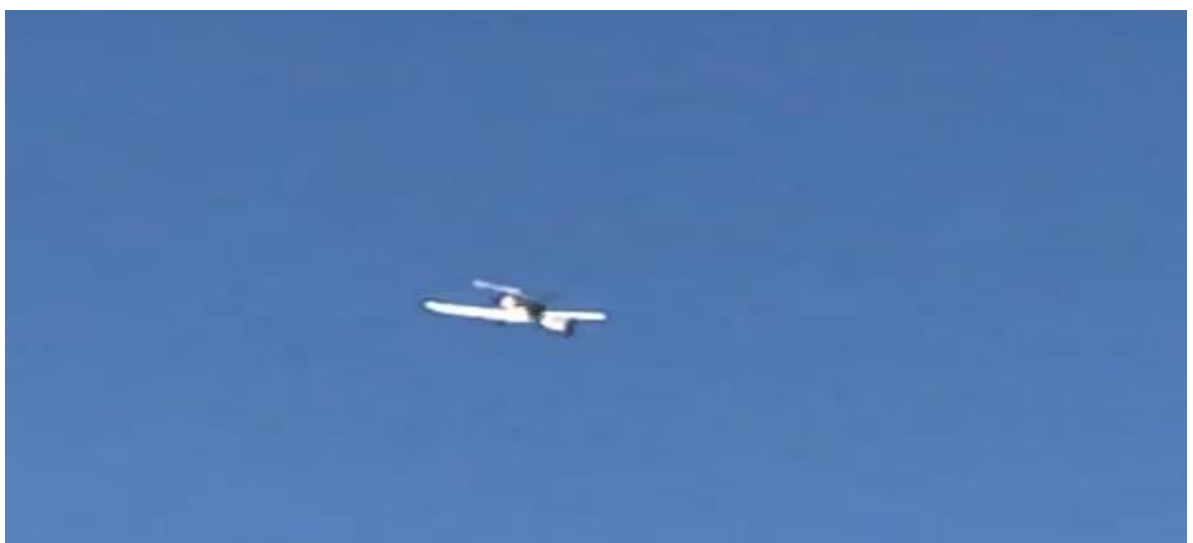
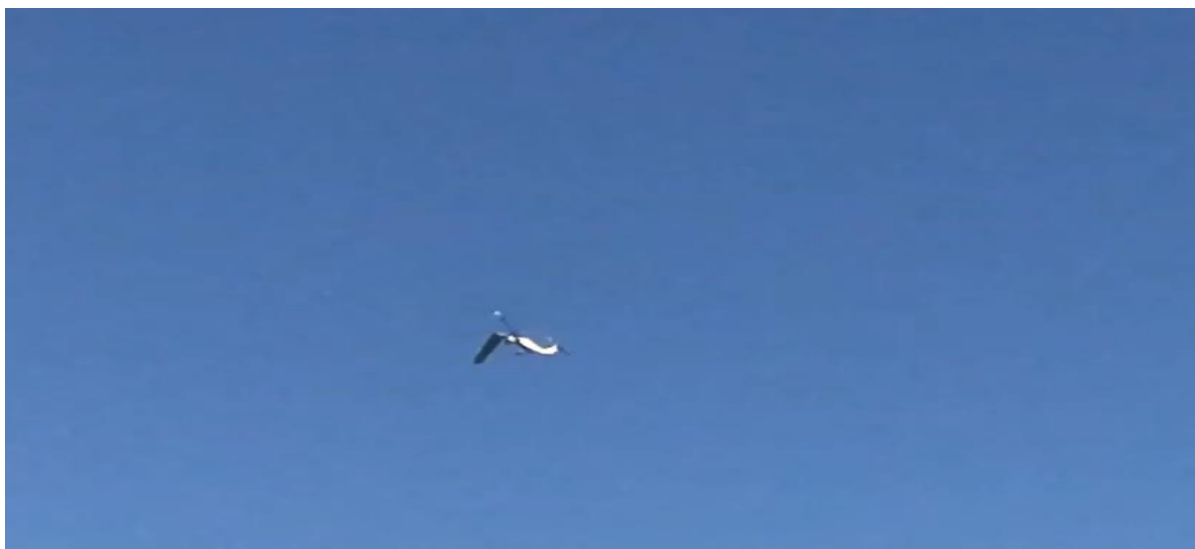
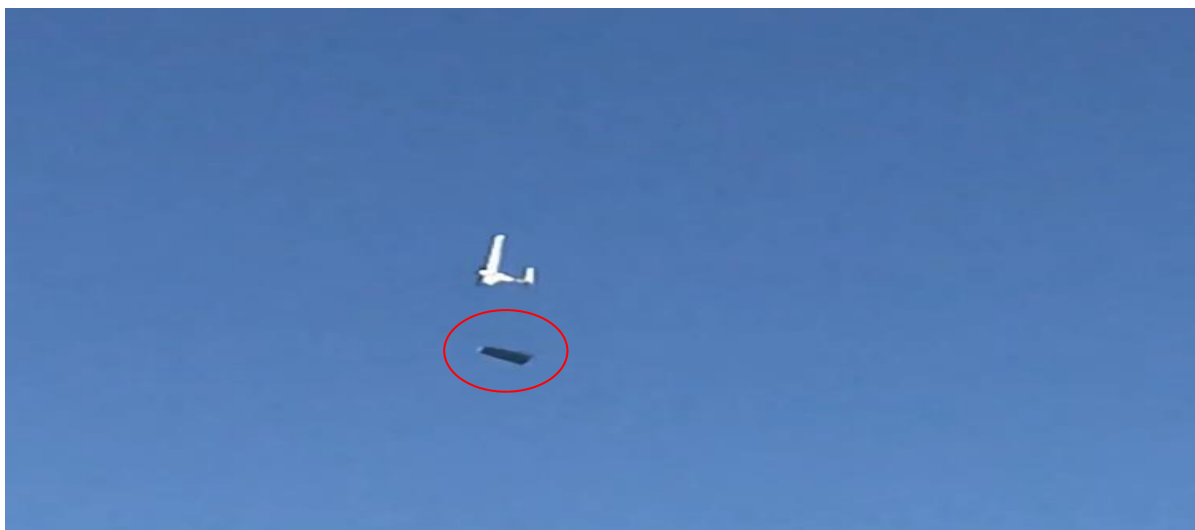
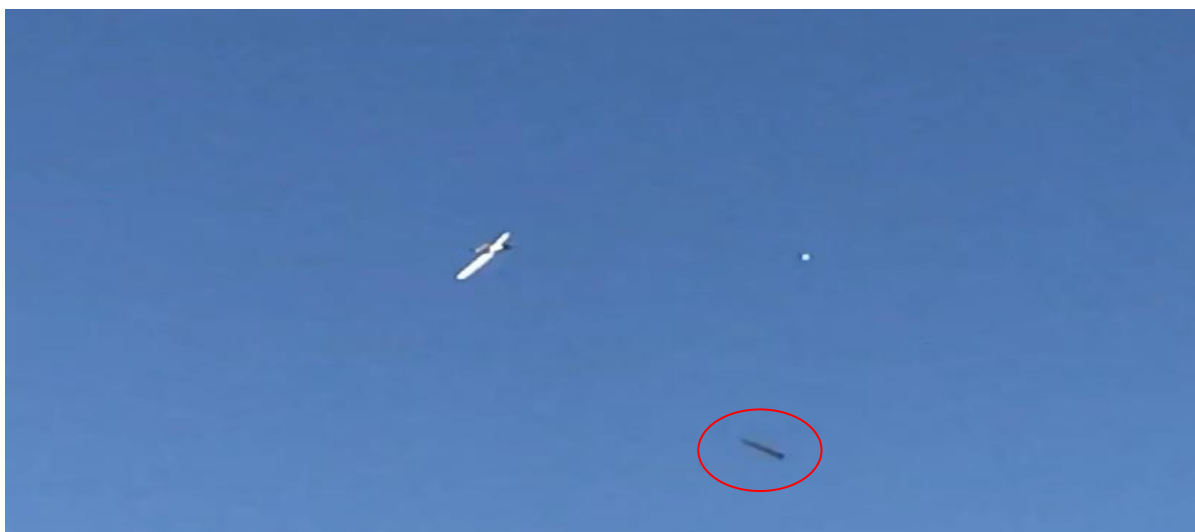
W momencie rozpoczęcia wznoszenia, w wyniku przekroczenia wytrzymałości konstrukcji samolotu, nastąpił początek odrywania się prawego skrzydła. Odrywające się skrzydło oraz chwila uderzenia skrzydła o owiewkę kabiny przedstawiono na rys. 14 - 19.

Rys. 14 – dalsza część figury, przejście na wznoszenie, moment odrywania się skrzydła (źródło: policja/PKBWL)

Rys. 15 – odrywające się skrzydło w pozycji pionowej (źródło: policja/PKBWL)

Rys. 16 – moment uderzenia skrzydła o owiewkę samolotu (źródło: policja/PKBWL)

**Przyczyną wypadku lotniczego było oderwanie się prawego skrzydła na skutek wykonywania figur akrobacji, do których samolot nie był dopuszczony.**
