# RAPORT KOŃCOWY

ZDARZENIE NR – 1598/19

STATEK POWIETRZNY – Szybowiec SZD 50-3 Puchacz SP-4015 /  
Samolot Cessna 152 SP-KER

DATA I MIEJSCE ZDARZENIA – 11 maja 2019, Lotnisko Nowy Targ  
EPNT

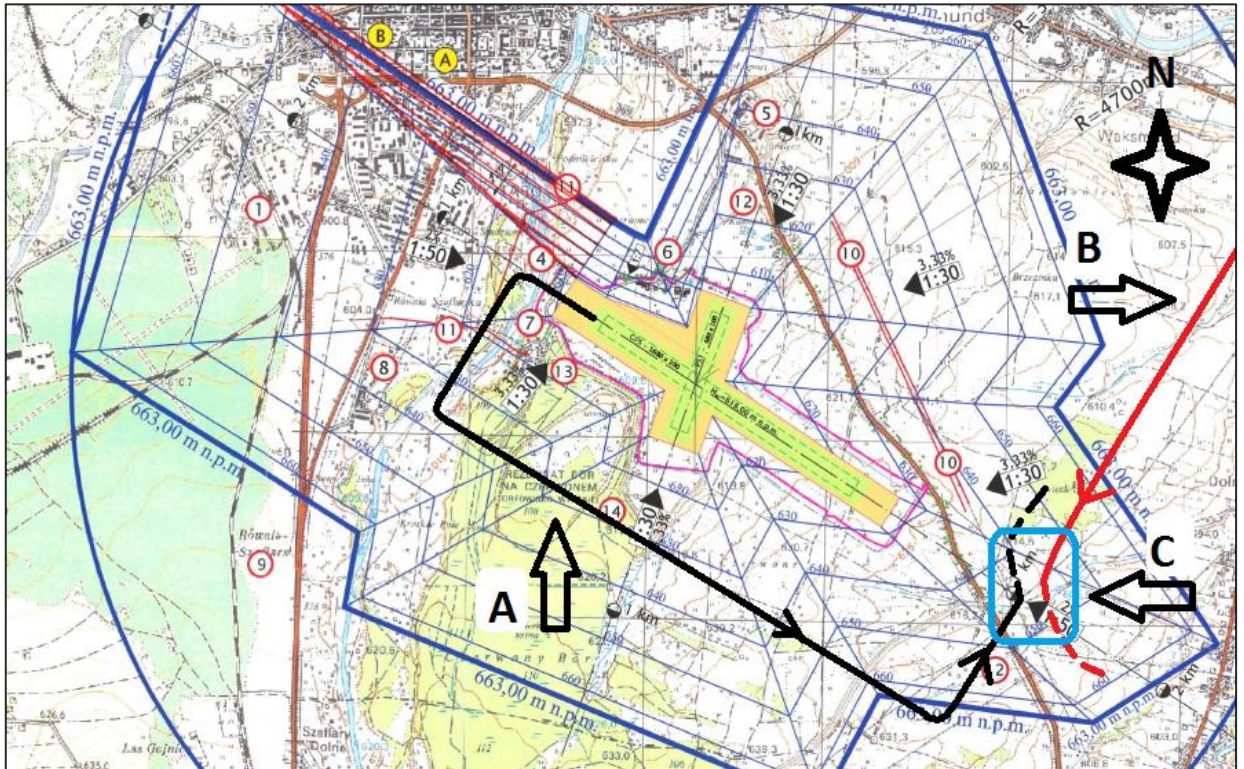
Rys. 2. Szkic miejsca zdarzenia: [źródło: Użytkownik/PKBWL]

**A** - tor lotu po kręgu samolotu Cessna 152,

**B** - kierunek lotu szybowca Puchacz,

**C** - miejsce gdzie szybowiec i samolot minęli się na kursach kolizyjnych.

Zdaniem pilotów statki powietrzne minęły się w odległości około 25 metrów od siebie. Odejście w lewo wynikało ze wzajemnej pozycji statków powietrznych. Które w trakcie podejmowania decyzji przez pilotów nie były na dokładnych kursach przeciwnych. Piloci ocenili, że tory lotów statków powietrznych przebiegały w odległości 10-15 metrów od siebie (rys. 1), a manewry odejścia w prawo doprowadziłyby do zderzenia. Po minięciu się w pierwszej kolejności wylądował szybowiec a następnie samolot.
