# RAPORT KOŃCOWY

POWAŻNY INCYDENT 1610/20

STATEK POWIETRZNY – Samolot AEROPRAKT A-32 SP-SMTT

DATA I MIEJSCE ZDARZENIA – 4 lipca 2020 r., Babięta EPBB

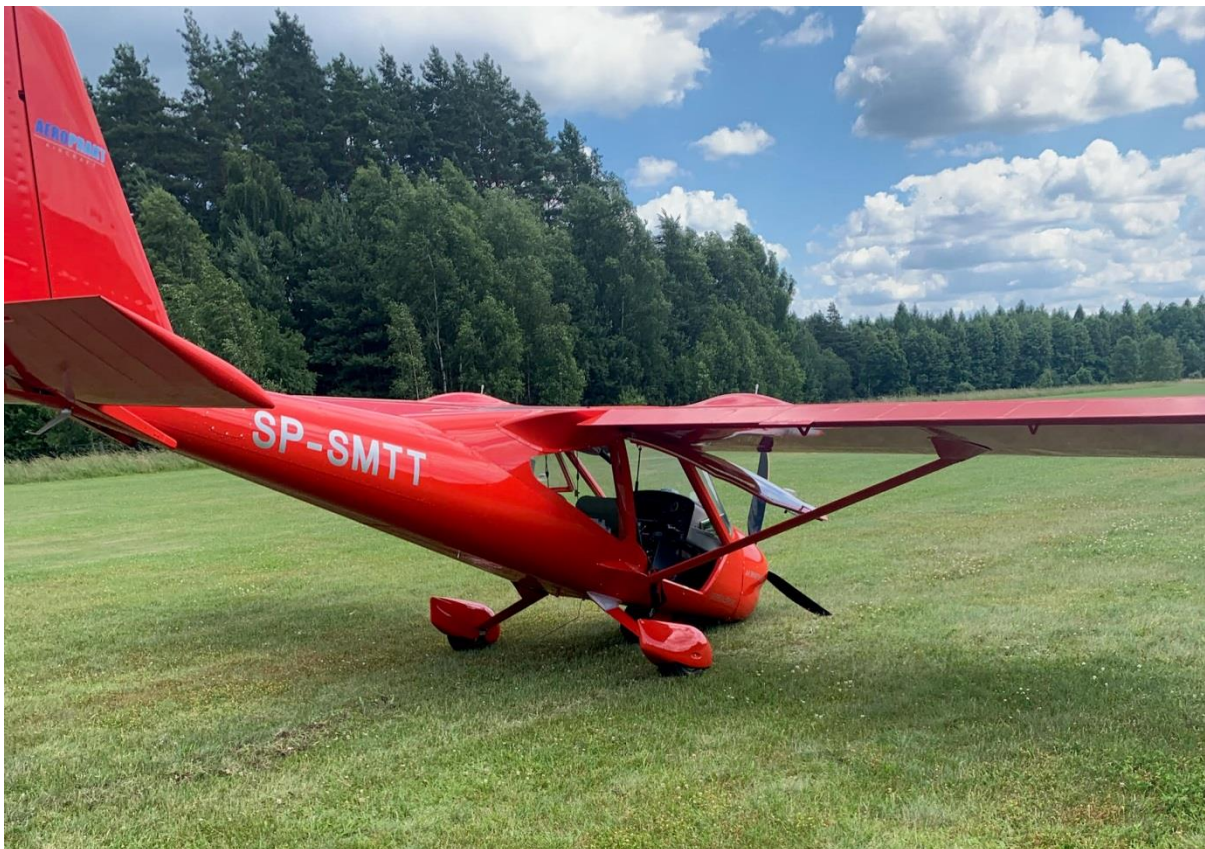
Złamanie goleni przedniej, połamane śmigło, uszkodzona dolna maska osłony silnika.

Pilot, kobieta lat 30, nalot na samolotach 100 godzin, wykonywała lot z miejscowości Wola Krakowiańska pod Warszawą do miejscowości Babięta na Mazurach. Podczas lądowania na lądowisku w Babiętach (EPBB), po wykonaniu fazy załamania samolot utracił prędkość i przepadł z niewielkiej wysokości jednocześnie na 3 koła. Uderzenie w pas spowodowało złamanie przedniego podwozia, co doprowadziło do oparcia się samolotu przodem kadłuba o ziemię i połamania śmigła. Samolot zakończył dobieg na przedniej części kadłuba. Pilot opuściła samolot o własnych siłach.

Rys. 2. Samolot po zdarzeniu [źródło: PKBWL]

**Błąd pilotażu podczas lądowania.**
