RAPORT KOŃCOWY

Państwowa Komisja Badania Wypadków Lotniczych

ZDARZENIE NR 1643/18

STATEK POWIETRZNY – Samolot ultralekki 3Xtrim

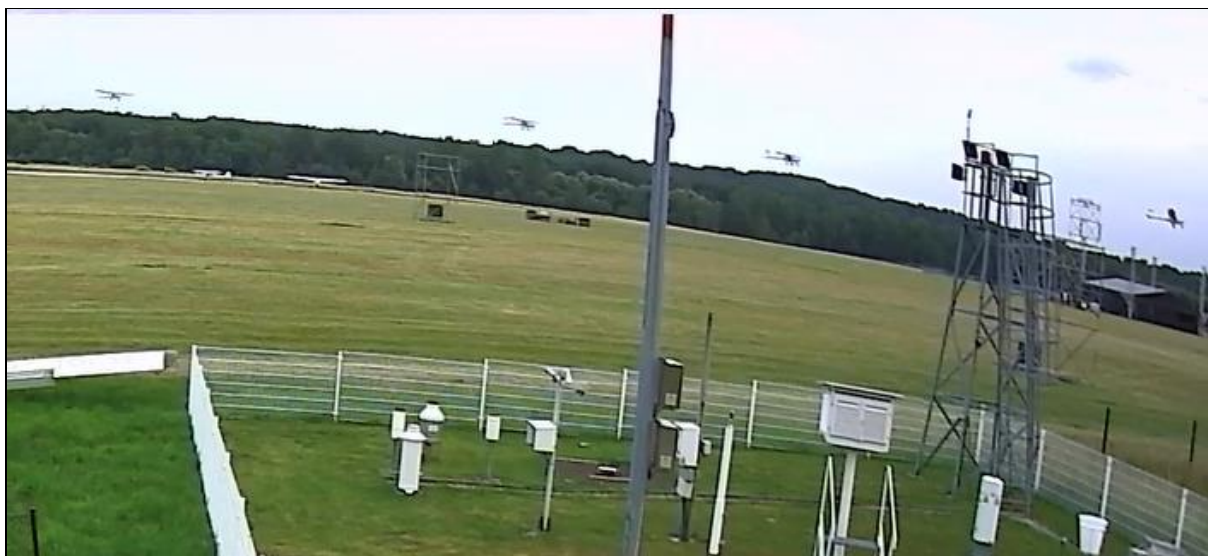
W dniu 14 czerwca 2018 r. na lotnisku w Katowicach Muchowcu (EPKM), pilot samolotu ultralekiego 3Xtrim postanowił wykonać lot treningowy. Aby zatankować samolot, pilot udał się na stację benzynową znajdującą się nieopodal lotniska. Ponieważ nie miał swojego kanistra na paliwo, skorzystał z kanistra stojącego w hangarze nie sprawdzając czy jest czysty. W trakcie wlewania paliwa do zbiornika samolotu, pilot zauważył, że paliwo jest złej jakości (mętne). Pomimo tego zatankował nim samolot. Pilot wykonał przegląd samolotu przed lotem pomijając zlanie paliwa z odstojników i sprawdzenie wzrokowo jego czystości. Na wspólny lot zaprosił kolegę pilota instruktora samolotowego. Po zajęciu miejsc w kabinie, pilot uruchomił silnik podgrzał go i wykonał próbę. Samolot pokołował do DS 05. Około godziny 18:20 (LMT) samolot rozpoczął start. W trakcie wznoszenia, na wysokości około 5 m silnik zaczął nierówno pracować. Ponieważ start samolotu nie odbywał się z początku pasa startowego lecz mniej więcej z połowy jego długości, pilot ocenił, że nie zmieści się na pasie lądując na wprost. Na wysokości około 10 m pilot rozpoczął płaski zakręt w prawo, w trakcie którego nabrał jeszcze około 10 m wysokości (rys. 1).

Rys.1. Fragment zapisu kamery monitoringu – zdjęcia poklatkowe. Widoczne miejsce rozpoczęcia rozbiegu samolotu i wysokość jego lotu w trakcie zakrętu w prawo [źródło: Aeroklub Śląski].

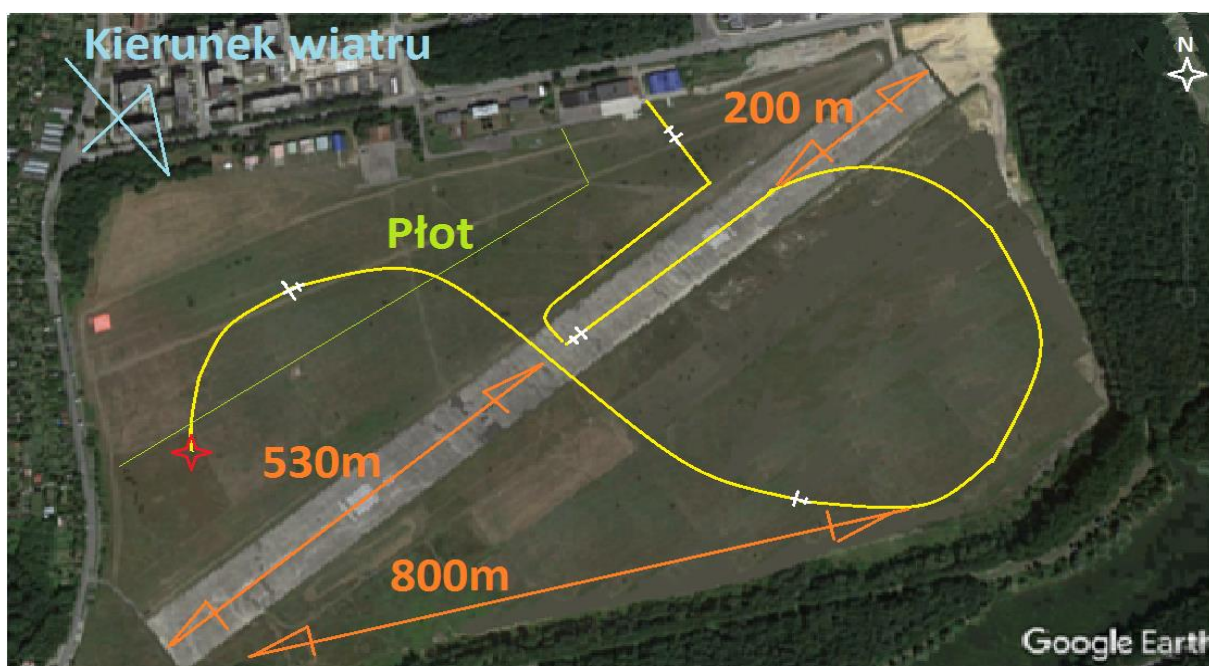
Rys.2. Szkic zdarzenia.

Instruktor, obserwujący zdarzenie z ziemi podał przez radio komendę „(...)ląduj na wprost, na pasie trawiastym”. Pilot nie słyszał tej korespondencji. Instruktor ten ocenił, że silnik dawał około 50% mocy, pracował nierówno, a samolot leciał z prędkością bliską prędkości minimalnej. Ponieważ silnik ciągle pracował (choć nie rozwijał pełnej mocy), pilot podjął decyzję o wykonaniu lądowania na DS 05. W związku z tym, rozpoczął zakręt w lewo. W trakcie tego zakrętu samolot zaczął przepadać (rozpoczął autorotację w lewo). Podróżny – instruktor znajdujący się na pokładzie samolotu – zareagował i zatrzymał autorotację w jej początkowej fazie. Chwilę później samolot zahaczył śmigłem a następnie podwoziem o metalowy płot rozstawiony dla zabezpieczenia terenu pokazów, które miały mieć miejsce w dniu następnym (rys. 2).

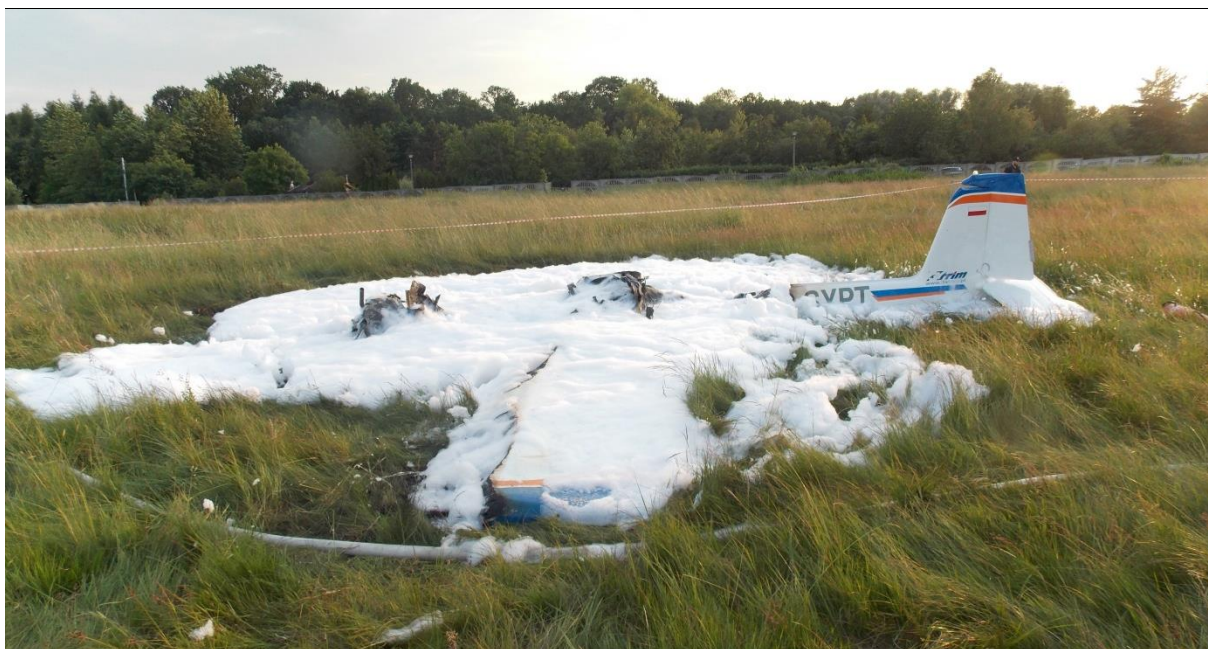
Samolot zatrzymał się około 20 m za płotem i stanął w płomieniach. Pilot i podróżny o własnych siłach opuściliabinę samolotu. Pilot nie odniósł żadnych obrażeń ciała natomiast podróżny doznał lekkich poparzeń twarzy. W wyniku pożaru samolot został całkowicie zniszczony (rys. 3).

Rys. 3. Widok na samolot po wypadku [źródło: PKBWL].

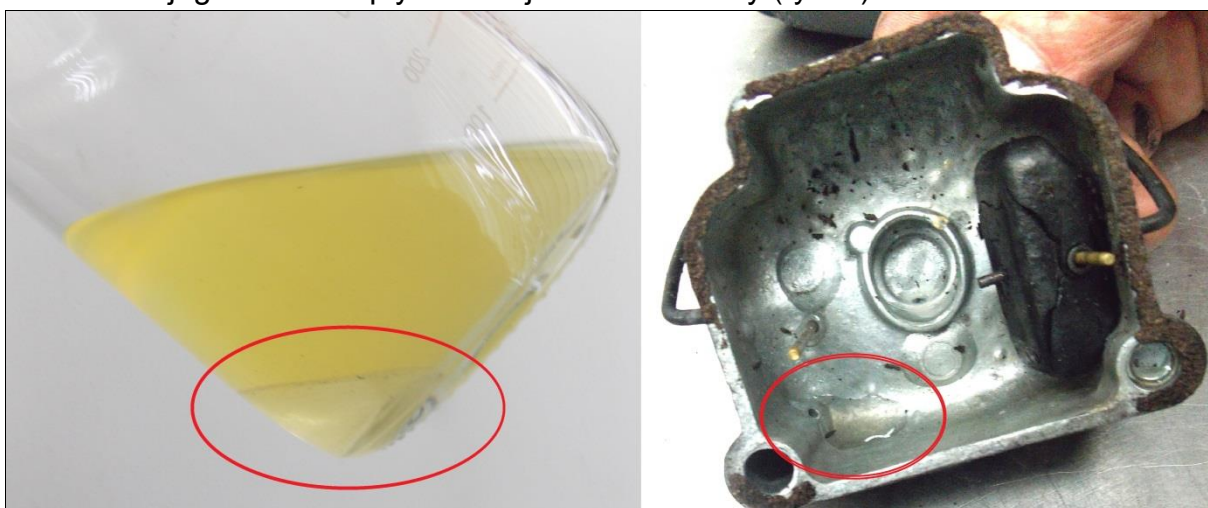
W trakcie kontroli wzrokowej resztek paliwa znajdujących się w kanistrze, z którego tankowany był samolot, Komisja stwierdziła obecność wody.

W trakcie oględzin gaźnika, który zachował się po pożarze samolotu, Komisja stwierdziła w jego komorze pływakowej obecność wody (rys. 4).

Rys. 4. Na ilustracji w szklanym naczyniu pokazano paliwo złane z kanistry. Widać, że jest mętne i zawiera wodę. Na zdjęciu z prawej strony pokazano komorę pływakową gaźnika – widoczna woda [źródło: PKBWL].

1. Nieprzestrzeganie procedur tankowania samolotu.
2. Niewykonanie pełnej listy kontrolnej przed pierwszym lotem.
3. Rozpoczęcie startu samolotu z połowy długości pasa startowego.
4. Nieprawidłowe postępowanie pilota w sytuacji awaryjnej, po utracie mocy przez silnik zaraz po starcie.
