RAPORT KOŃCOWY

WYPADEK

STATEK POWIETRZNY – Samolot Stinson 108, SP – YCW

DATA I MIEJSCE ZDARZENIA – 18 maja 2019 r. Lądowisko Bezmiechowa

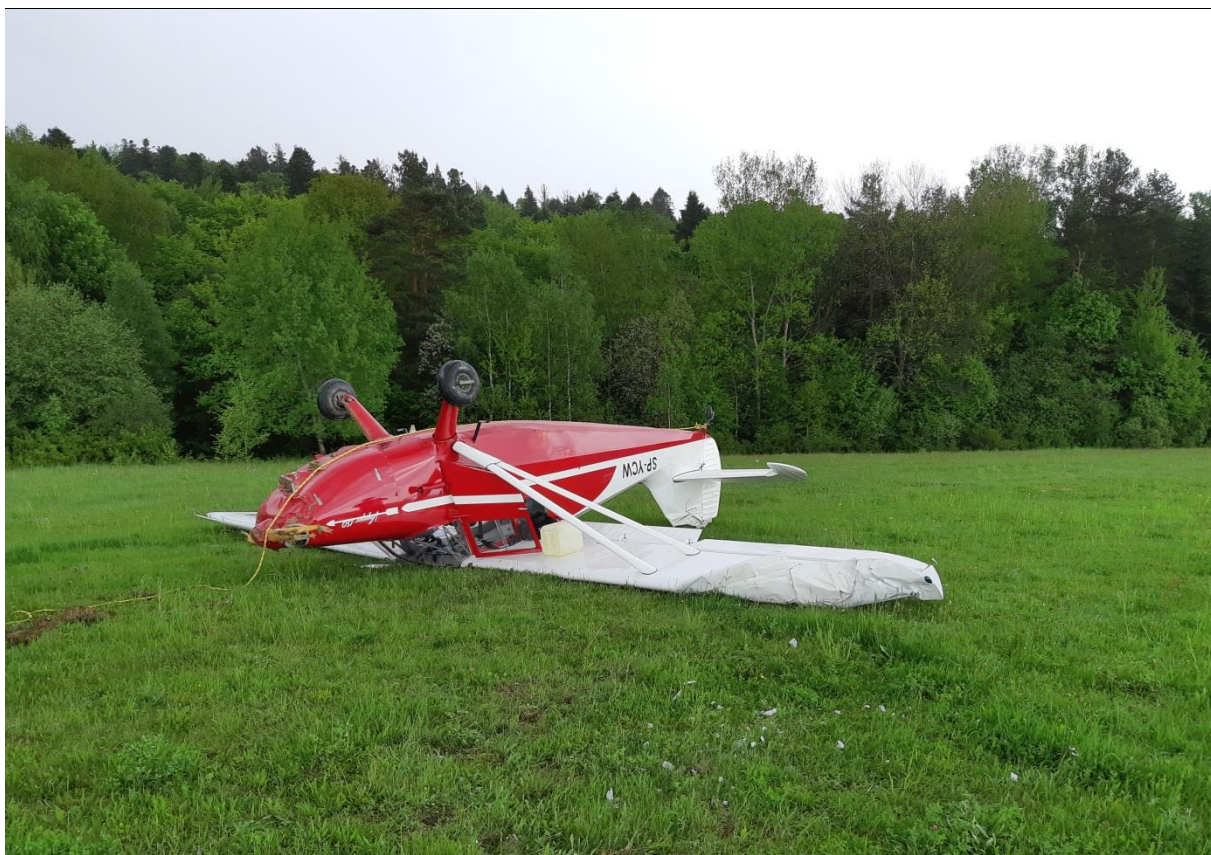
W dniu 18 maja 2019 r. około godziny 18:00 do lądowiska w Bezmiechowej z kierunku wschodniego zbliżała się burza połączona z opadem deszczu. Po lądowaniu szybowców AOS Bezmiechowa na dolny pas startowy wykołował samolot Stinson 108. Na jego pokładzie znajdował się pilot i dwójka podróżnych. Pilot, drogą radiową zgłosił gotowość do startu. Instruktor kierujący lotami przekazał informację, że pas jest wolny, wieje lekki tylny wiatr i można startować. Samolot rozpoczął rozbieg na kierunku południowym. W momencie, kiedy prędkość samolotu zbliżała się do prędkości oderwania, na skutek podmuchu wiatru pochodzącego od chmury burzowej samolot zaczął zakręcać w lewo. Pomimo podjętej przez pilota próby skorygowania kierunku rozbiegu (pełnym wychyleniem steru kierunku z użyciem prawego hamulca) samolot nadal zakręcał zmieniając kierunek o około 40 st. Pilot uznał, że mimo posiadanej prędkości i mocno opadającego na tym kierunku terenu, poderwanie samolotu do lotu przed lasem (znajdującym się po lewej stronie pasa startowego) jest zbyt ryzykowne i należy przerwać start. Zmniejszył obroty silnika do minimum, zubożył mieszankę, wcisnął hamulce kół i pełnym wychyleniem steru kierunku pogłębił zakręt w lewo, tak aby doprowadzić do "cyrkla" i uniknąć kolizji z drzewami. W trakcie tego manewru samolot przechylił się na prawo dotykając prawą końcówką skrzydła ziemi a następnie skapotował wykonując obrót na plecy wokół osi łączącej prawą końcówkę skrzydła z prawym kołem (w odległości około 70 metrów od granicy lasu) (rys 1, 2).

Rys.1. Widok na samolot po zdarzeniu [źródło: Właściciel samolotu]

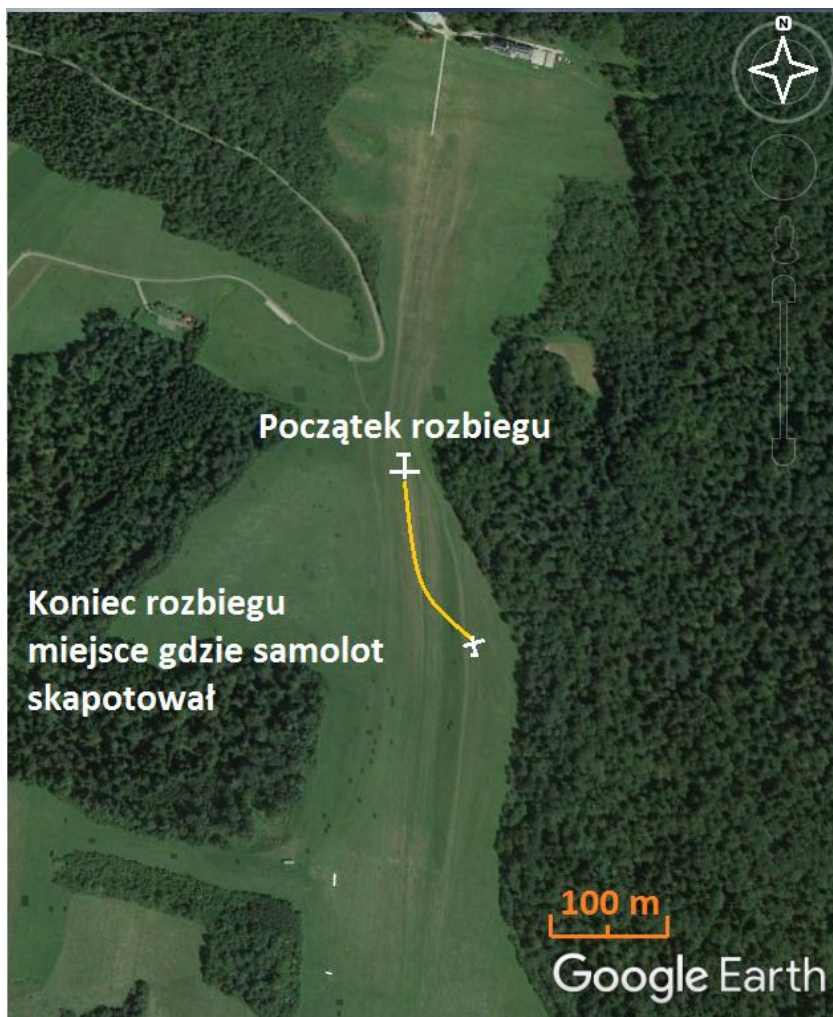
Rys.2. Szkic zdarzenia.

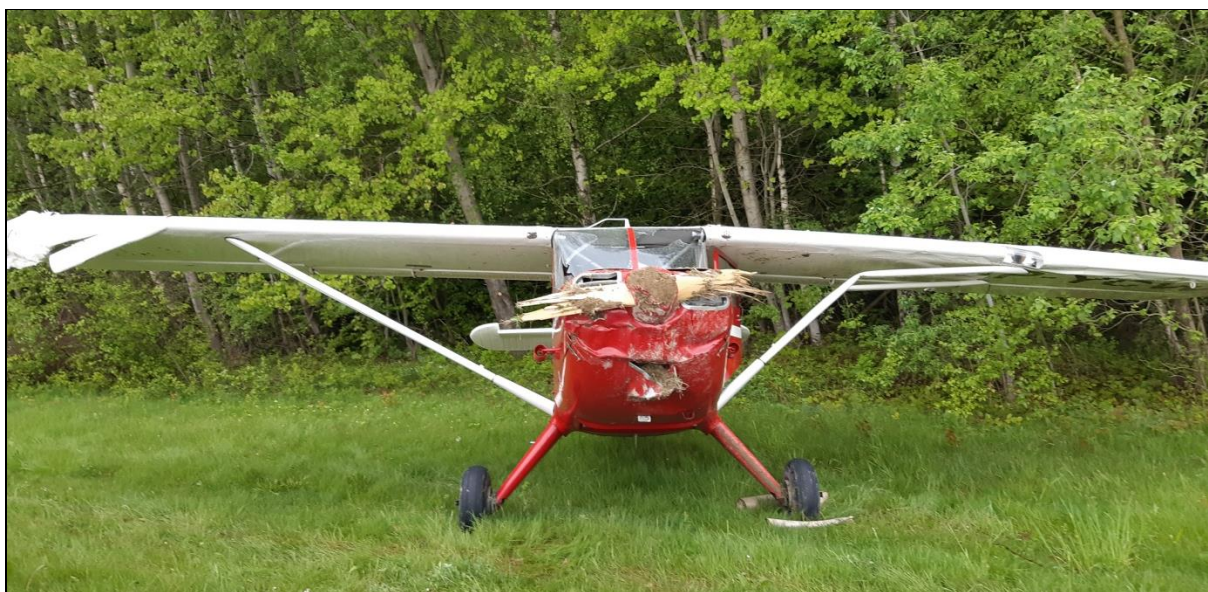
W trakcie zdarzenia żadna z osób znajdujących się na pokładzie samolotu nie odniosła obrażeń ciała a samolot uległ znacznemu uszkodzeniu (rys. 3).

Rys.3. Widok na samolot po zdarzeniu – podniesiony na koła i zabezpieczony przed burzą [źródło: Właściciel samolotu].
