# RAPORT KOŃCOWY

WYPADEK 1802/17

ZDARZENIE NR – 1802/17

STATEK POWIETRZNY – Samolot Cessna 152, SP-AKV

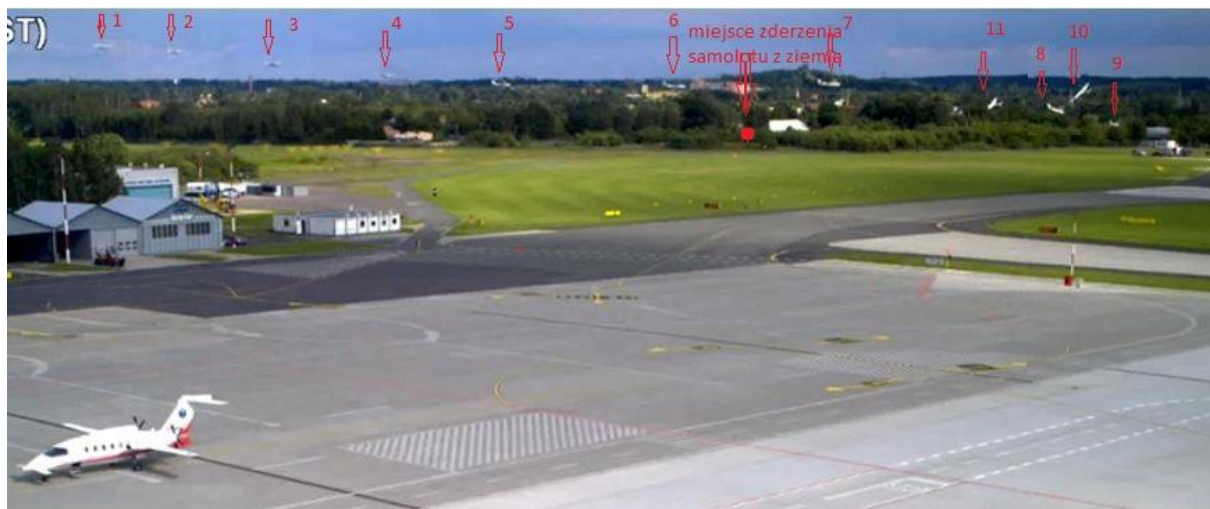
pobliskich domów próbowali ugasić samolot podręcznymi środkami, ale intensywność pożaru była duża i nie było możliwości opanowania pożaru. Na miejsce wypadku zostały skierowane trzy jednostki lotniskowej straży pożarnej, które ugasiły pożar samolotu i zabezpieczyły miejsce zdarzenia. Pilot został przetransportowany do szpitala. Samolot w wyniku wypadku uległ całkowitemu zniszczeniu. Na rysunku nr.1 pokazano ostatnią fazę lotu samolotu.

Rys.1. Zdjęcie poklatkowe ostatniej fazy lotu samolotu, strzałkami oznaczono pozycje samolotu oraz miejsce zderzenia z ziemią. (Źródło kamera przemysłowa lotniska)

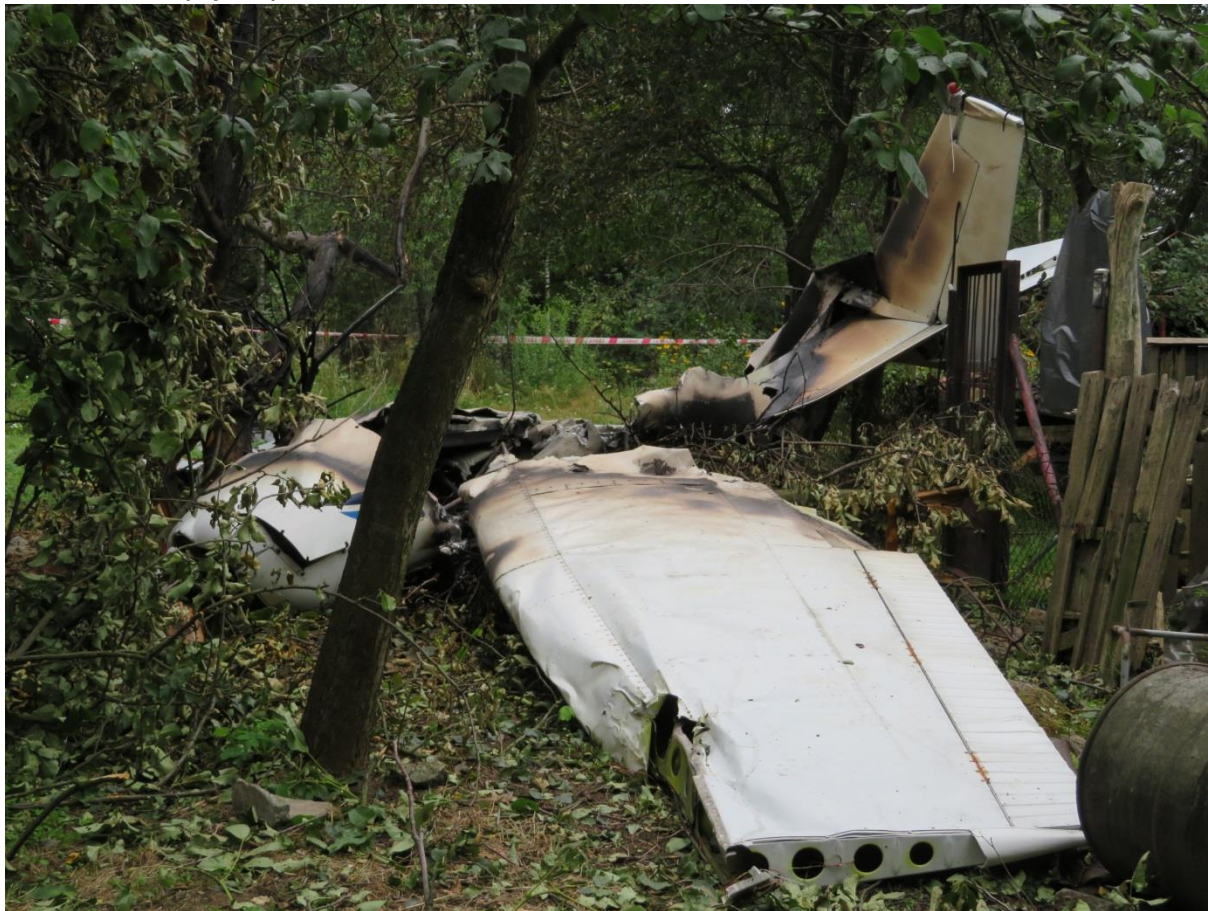
Wskutek zderzenia z ziemią i pożaru statek powietrzny uległ całkowitemu zniszczeniu.(Rys.2)

Rys.2. Widok samolotu po wypadku. (Źródło PKBWL)

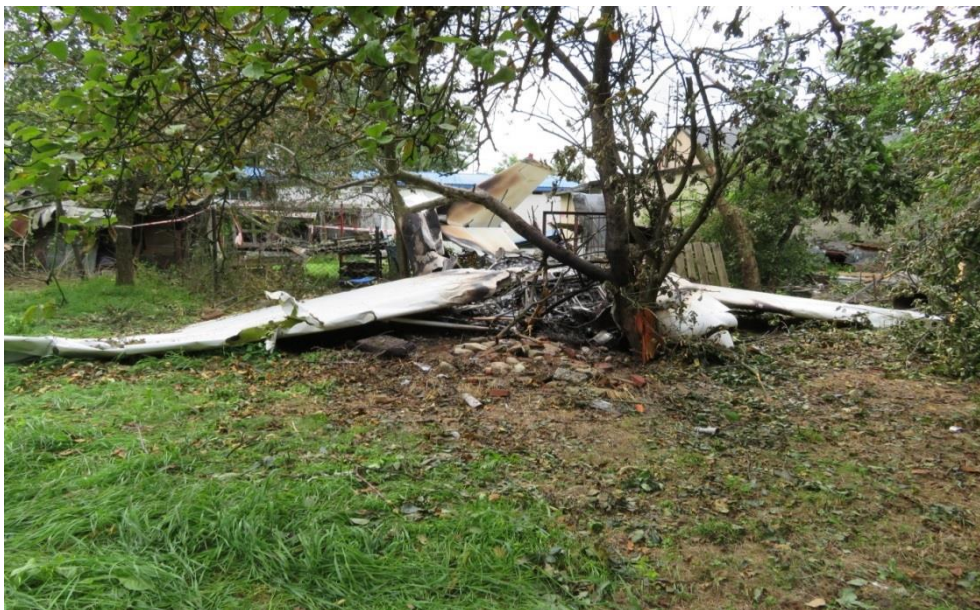
Samolot zderzył się z niewysokimi drzewami w ogrodzie niedaleko budynku mieszkalnego a następnie z ziemią. W wyniku zderzenia nastąpił zapłon paliwa, które zostało rozlane na skutek rozszczelnienia się skrzydłowych zbiorników paliwa i doprowadziło do pożaru.

W wyniku zderzenia samolotu z przeszkodami nastąpiło rozszczelnienie instalacji paliwowej, skutkiem czego było powstanie pożaru w centroplacie, który w następstwie rozlania paliwa w krótkim czasie objął większą część statku powietrznego (Rys. 3). O godzinie 16.30 powiadomiono Lotniskową straż pożarną i zadysponowano wysłanie trzech jednostek na miejsce zdarzenia, które natychmiast po przybyciu na miejsce zdarzenia przystąpiły do gaszenia pożaru. Po jego ugaszeniu jednostki straży pożarnej pozostały na miejscu zabezpieczając teren zdarzenia. Działania Lotniskowej Straży Pożarnej polegały na zabezpieczeniu miejsca zdarzenia, udzielenie kwalifikowanej pomocy osobie poszkodowanej oraz ugaszeniu pożaru samolotu. Powrót do miejsca stacjonowania nastąpił o godzinie 20.30.

Rys.4 Wrak samolotu. (Źródło PKBWL)
