# RAPORT KOŃCOWY

Państwowa Komisja Badania Wypadków Lotniczych

ZDARZENIE NR 1816/19

STATEK POWIETRZNY – Samolot ultralekki TL-96 STAR, SP-SCLK

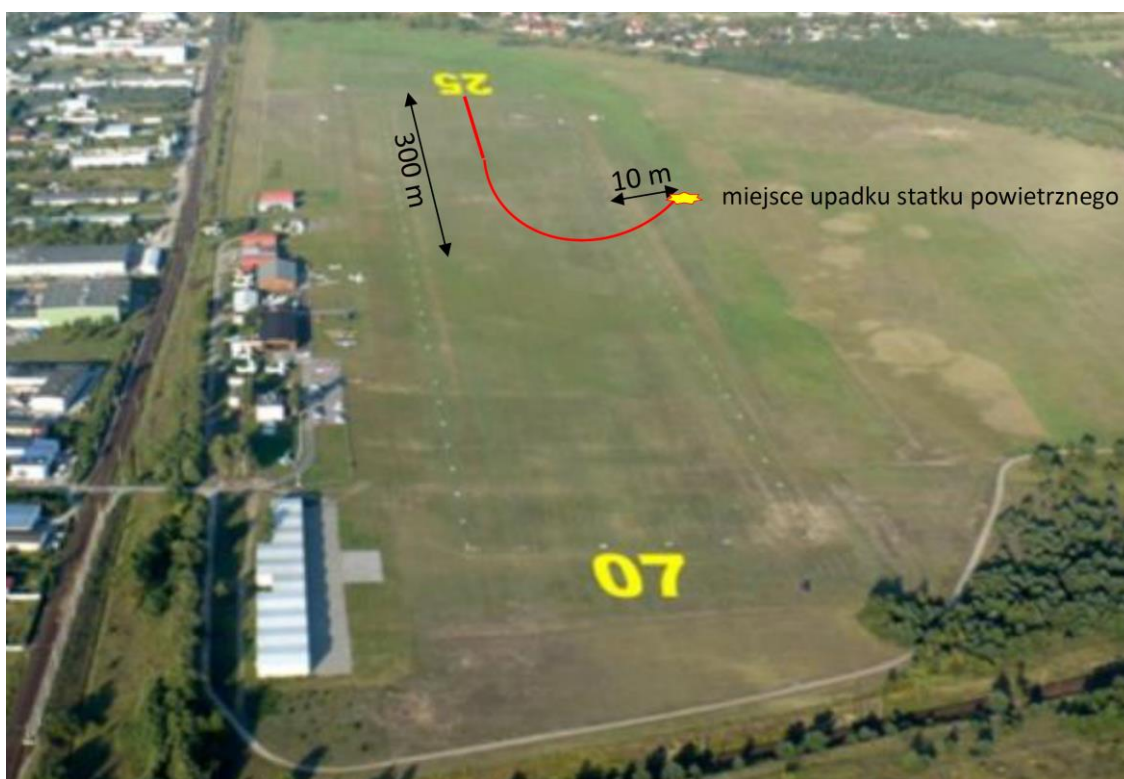
Rys 1. Lotnisko Kobylnica - miejsce rozpoczęcia rozbiegu samolotu w czasie startu z zaznaczonym miejscem upadku. (źródło PKBWL).

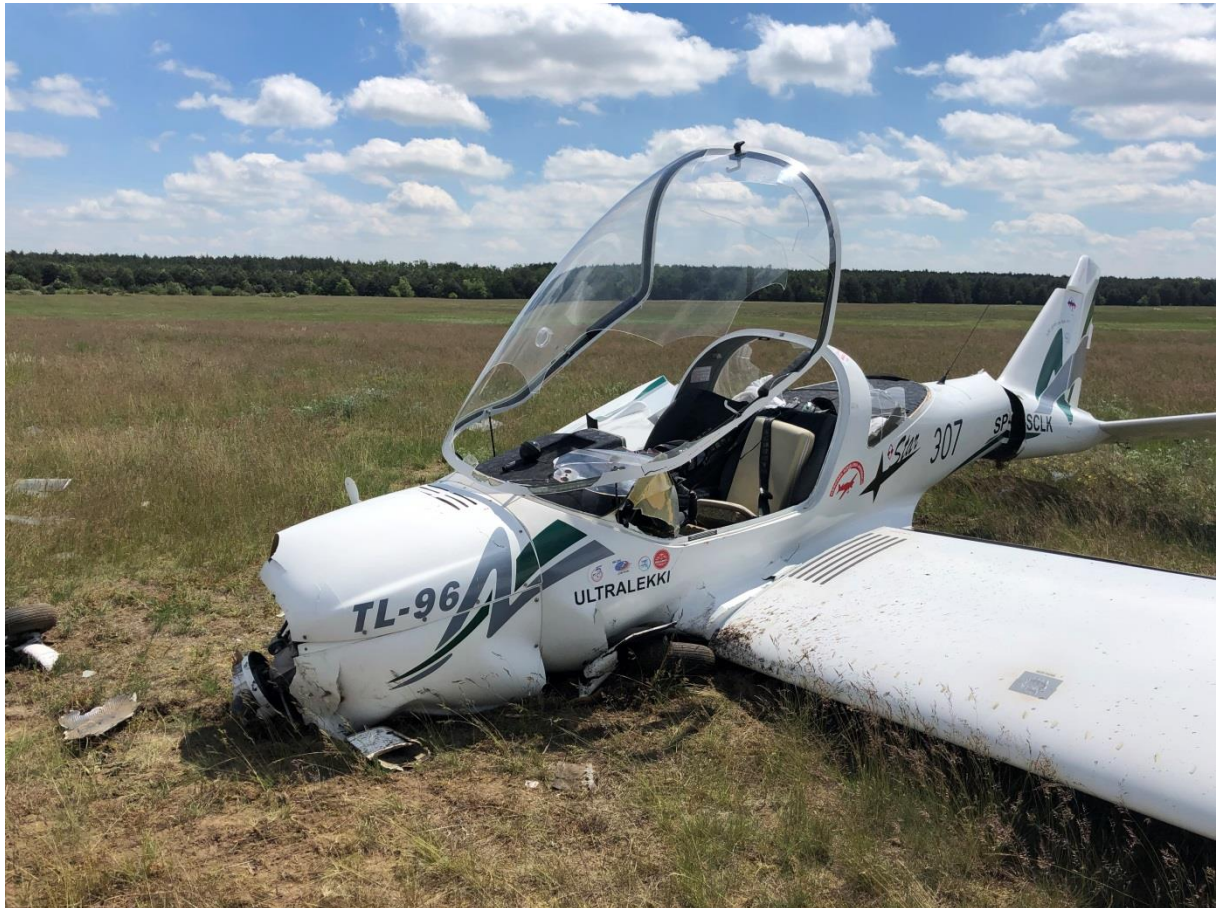
Foto nr 2. Wrak samolotu po zdarzeniu na lotnisku w Kobylnicy (EPPK). (źródło PKBWL)

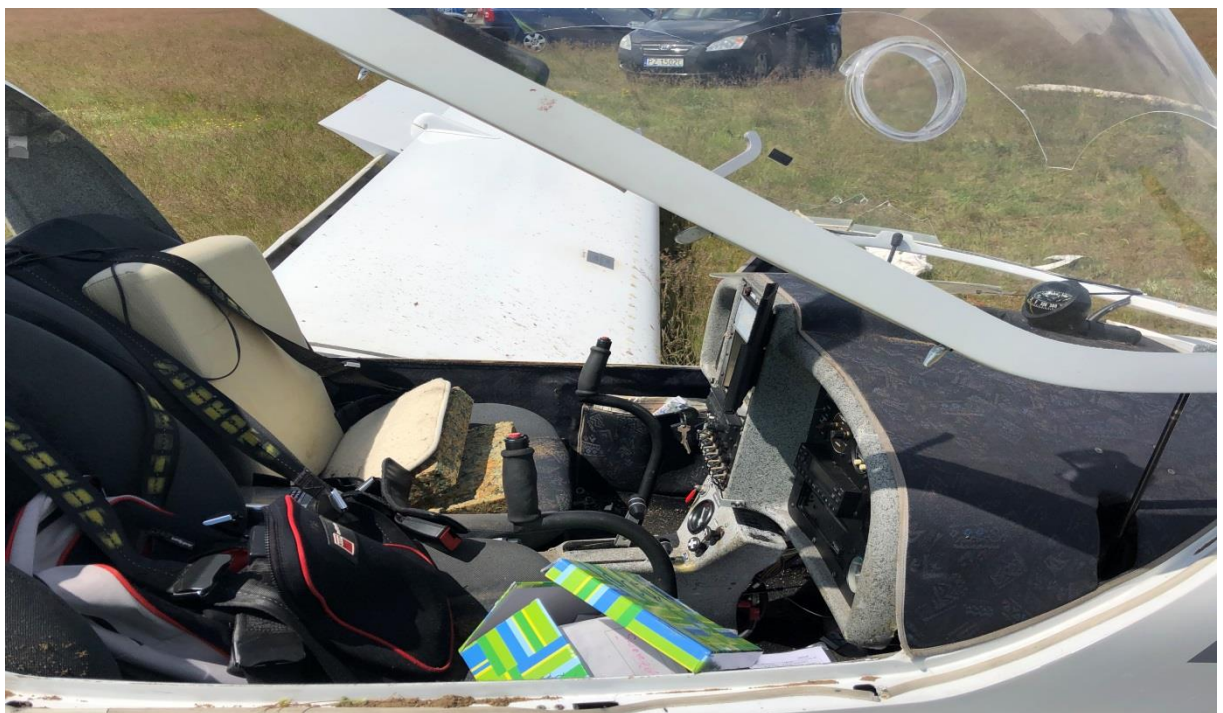
Rys. 3. Ogólny widok kabiny tuż po zdarzeniu z widocznym przemieszczeniem drążków sterowych. (źródło PKBWL)

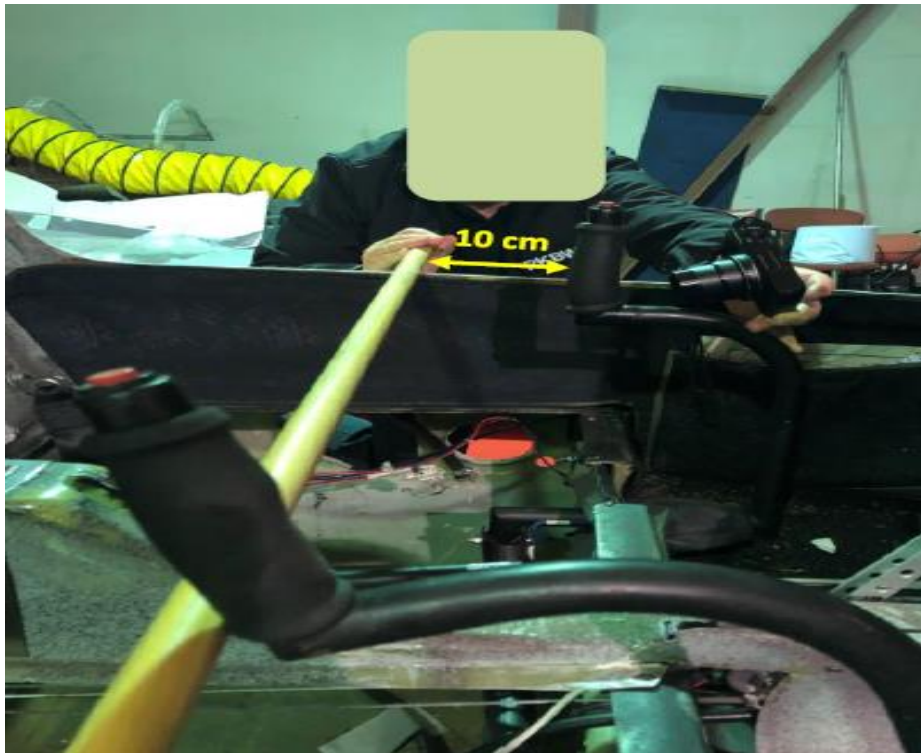
Przemieszczenie drążków sterowych widoczne na Rys.4 wynika z występowania w trakcie lotu sił, które zostały przyłożone do lewego drążka sterowego. Z relacji pilota wynika, że pomimo całkowitego wypchnięcia drążka sterowego „od siebie” samolot nie reagował i nadal zwiększał kąt wznoszenia.

Rys. 4. Widoczna różnica położenia drążków sterowych względem siebie.(źródło PKBWL)

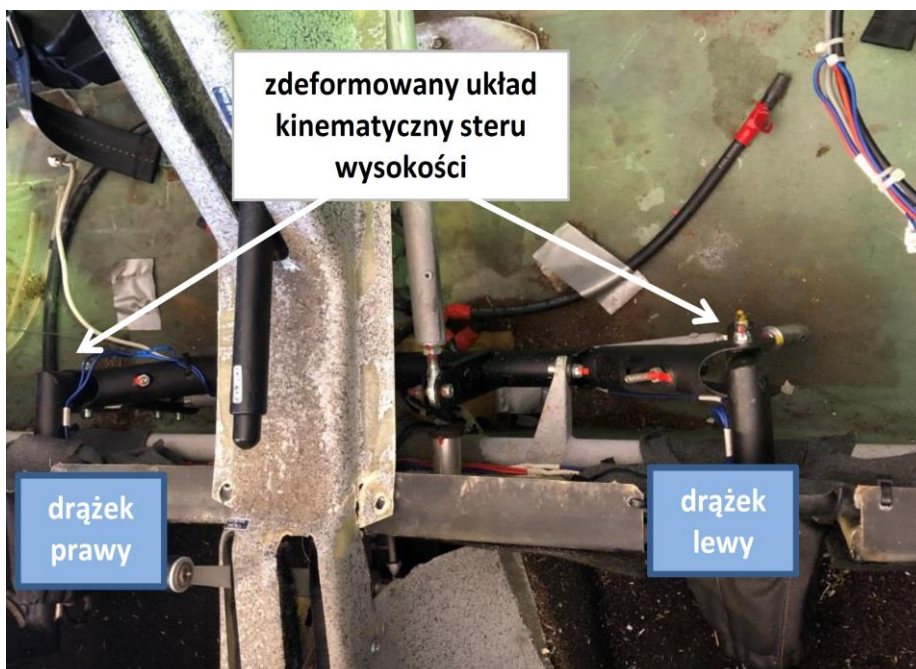
Rys. 5. Deformacja drążków i cięgien steru wysokości. (źródło PKBWL)

Zdeformowane elementy napędów steru wysokości umieszczone pod fotelami (Rys. 5) wskazują na występowanie dużych sił przyłożonych do lewego drążka sterowego

w kierunku „od siebie” przy zablokowanym prawym drążku sterowym pasami prawego fotela (Rys. 6).

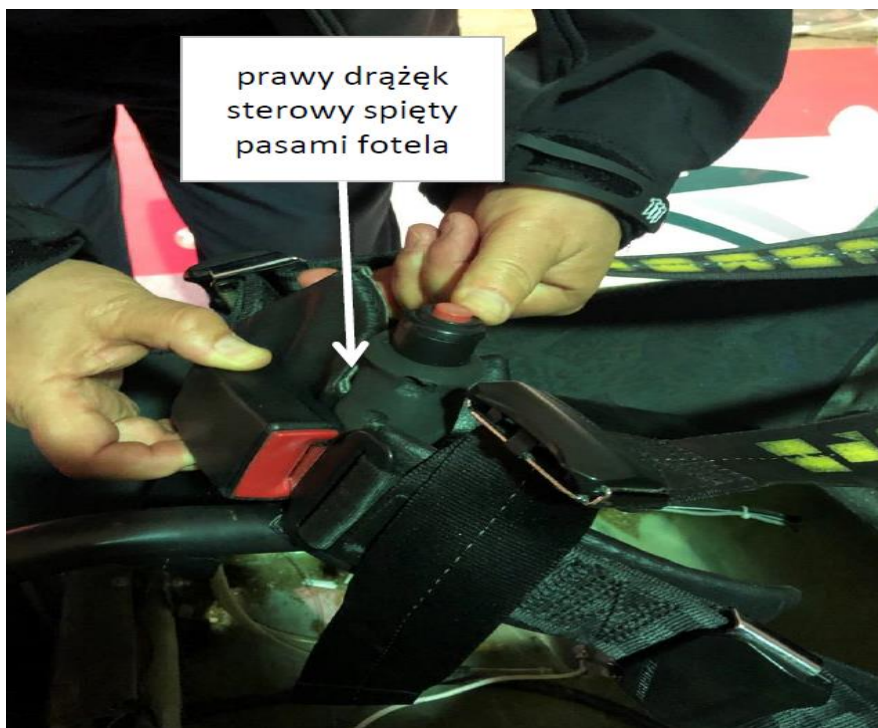
Rys. 6. Prawy drążek sterowy spięty pasami bezpieczeństwa fotela. (źródło PKBWL)

**Zablokowanie układu sterowania - prawego drążka sterowego pasami bezpieczeństwa fotela.**

Niewykonanie pełnej listy kontrolnej przed lotem.
