RAPORT KOŃCOWY

WYPADEK 2071/19

STATEK POWIETRZNY – Szybowiec, Jantar Standard 2, SP-3258

DATA I MIEJSCE ZDARZENIA – 8 czerwca 2019 r. Wola Batorska

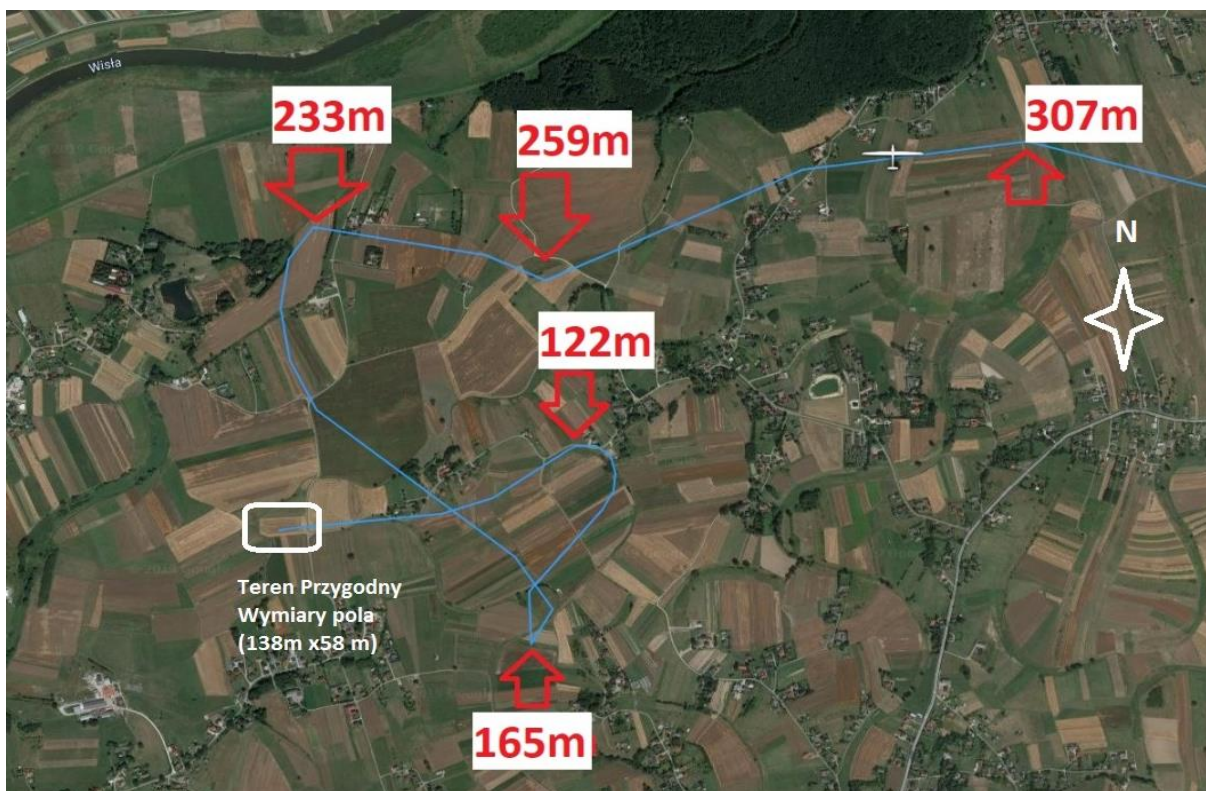
Informację o zamiarze lądowania w terenie przygodnym pilot przekazał kierującemu lotami w Pobiedniku za pośrednictwem pilota samolotu Cessna wykonującego loty po kręgu nad lotniskiem. Według relacji pilota początkowo wybrał do lądowania łąkę znajdującą się w zakolu rzeki Wisły. Zmienił jednak swoją decyzję z obawy na brak możliwości dojazdu samochodu z wózkiem szybowcowym. Trasa i wysokości lotu odczytane z rejestratora wskazują, że pilot wykonując lot na wysokości około 250 metrów, nadal poszukiwał odpowiedniego miejsca do lądowania które byłoby w łozu wiatru i posiadało niewysoką uprawę. Dolatując do miejscowości Wola Batorska pilot wybrał pole które według niego było odpowiednie do bezpiecznego lądowania (Rys. 2). Po bliższej obserwacji zauważył znaki drogowe znajdujące się na początku wybranego pola, jednak odległość między nimi wydawała się pilotowi znacznie większa niż to było w rzeczywistości. W opinii pilota wybrane pole również wydawało mu się dłuższe i jego zdaniem odpowiednie do bezpiecznego lądowania. Na wysokości około 120 metrów będąc na prostej do lądowania obniżył wysokość lotu do wybranego

pola, które jak ocenił będąc na podejściu, że było jednak zbyt krótkie i wymagało przyziemienia na samym jego początku.

Rys. 2. Szkic manewrów szybowca przed lądowaniem w terenie przygodnym [źródło: użytkownik].

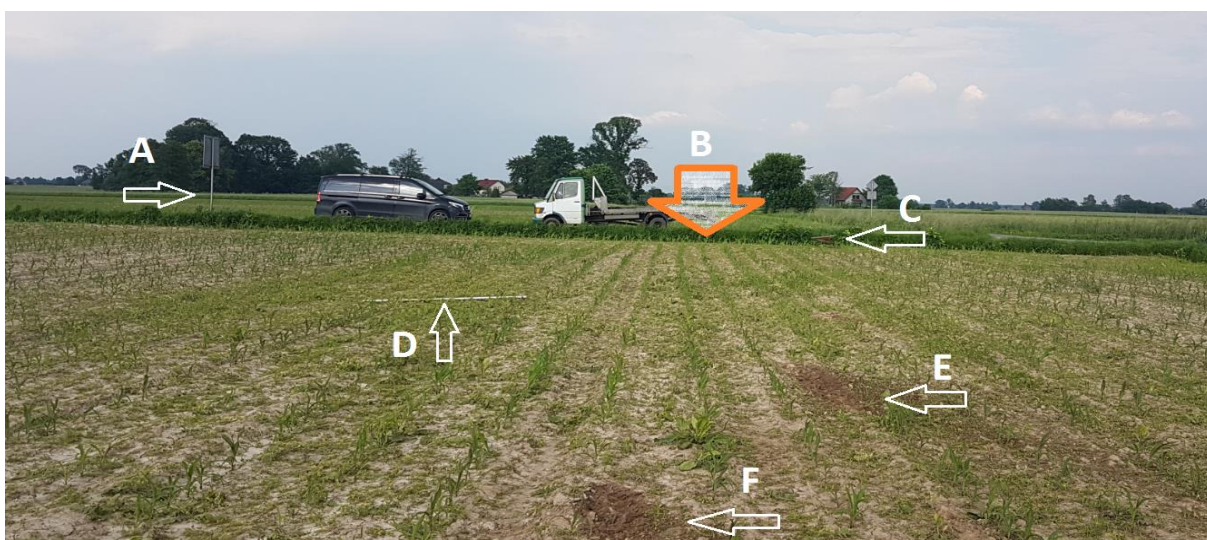
Pilot będąc na podejściu do lądowania mijając drogę znajdującą się przed wybranym polem poczuł silne uderzenie szybowca w znak drogowy, szybowiec wykonał rotację w lewo, przyziemił z trawersem i po obrocie około 210° zatrzymał się (Rys. 3, 4 i 5).

Rys. 3. Szkic miejsca zdarzenia, widok z kierunku przeciwnego do kierunku lądowania [źródło: użytkownik]

A – znak drogowy znajdujący się po prawej stronie lądującego,

B – kierunek podejścia do lądowania,

C – miejsce znaku drogowego w który uderzył szybowiec,

D – urwana lotka z lewego skrzydła,

E – miejsca pierwszego przyziemienia szybowca,

F – miejsce następnego przyziemienia szybowca.

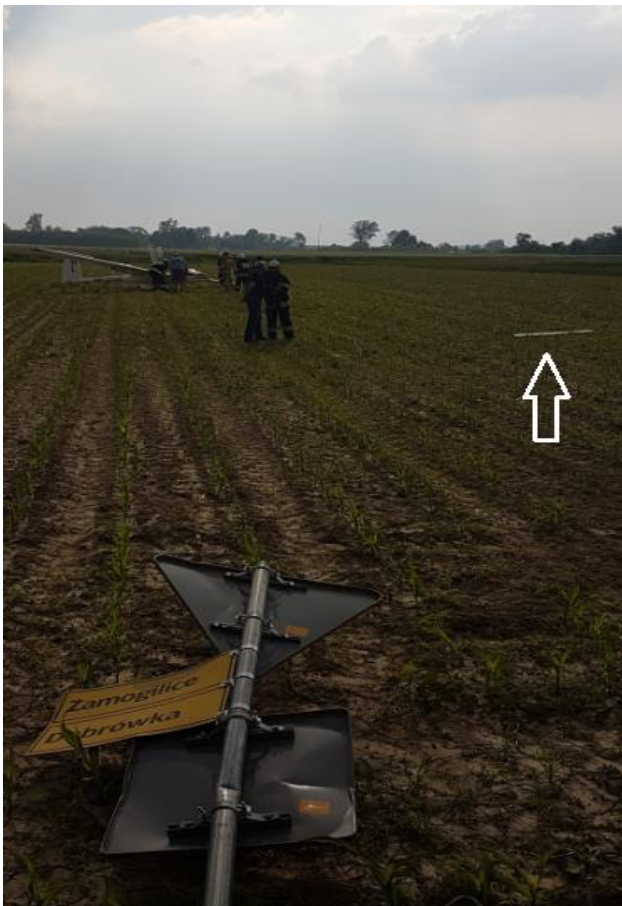
Rys. 4. Widok miejsca zdarzenia na kierunku lądowania:- znak drogowy po uderzeniu szybowca,- widok szybowca i oderwanej lotki.

Na skutek zderzenia ze znakiem drogowym i lądowania z trawersem, szybowiec uległ poważnym uszkodzeniom: zniszczona została przednia część oszklenia kabiny szybowca, wyłamana tablica przyrządów, wyłamana lewa lotka i uszkodzone lewe skrzydło

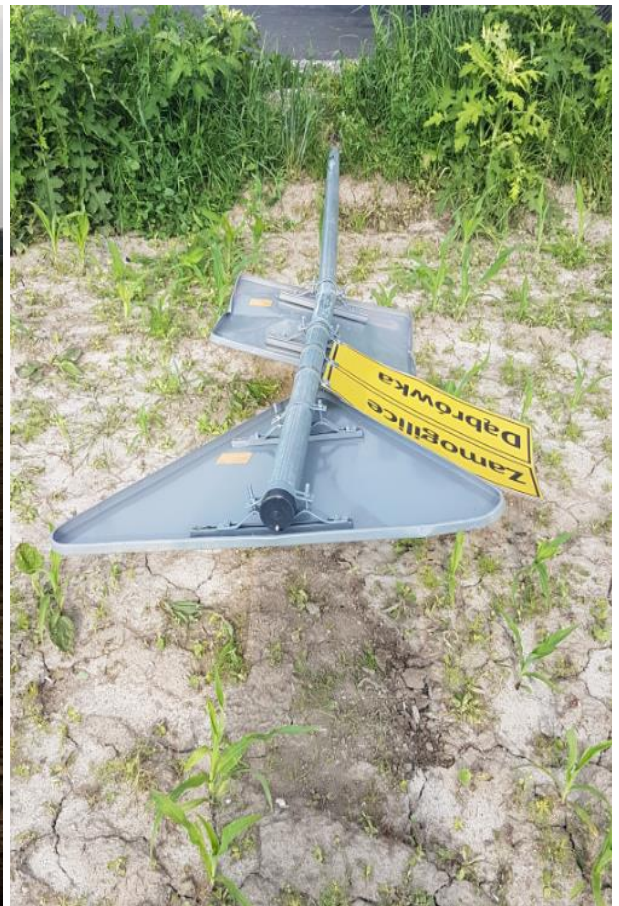
Rys. 5. Znak drogowy: widok z kierunku przeciwnego do kierunku lądowania.
