RAPORT KOŃCOWY

ZDARZENIE NR 2165/19

STATEK POWIETRZNY – Paralotnia, skrzydło Icaro Parus 41.5

DATA I MIEJSCE ZDARZENIA – 13 czerwca 2019 r. Góra Żar,
Międzybrodzie Żywieckie

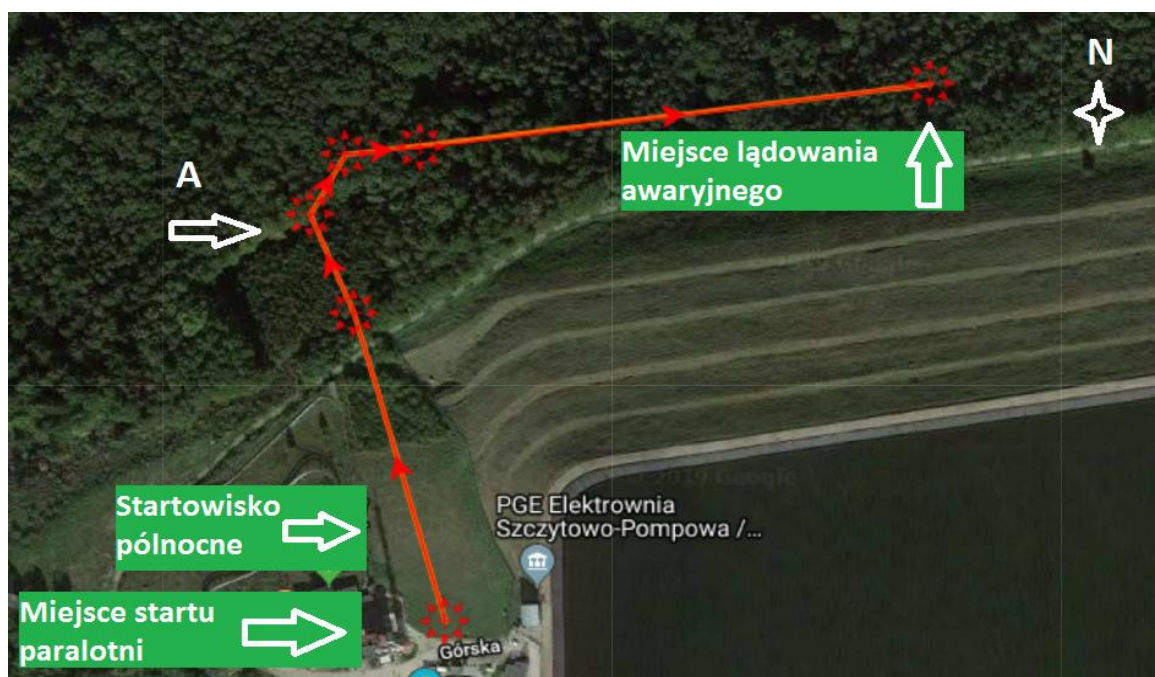
Rys. 1. Szkic miejsca zdarzenia, A-miejsce odłączenia taśmy od karbińczyka [źródło: Google Maps/użytkownik]

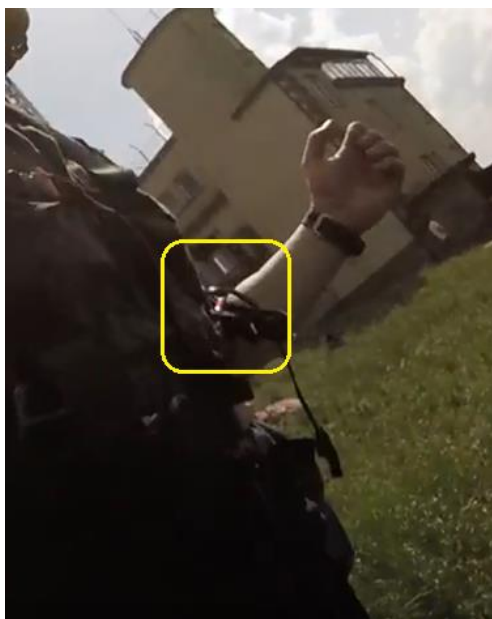
Jak widać na załączonym zdjęciu (rys. 2) karabińczyk na lewej taśmie nośnej przed rozbiegiem był zapięty.

Rys. 2. Widok karabińczyka przed rozbiegiem
[źródło: kamera użytkownika]

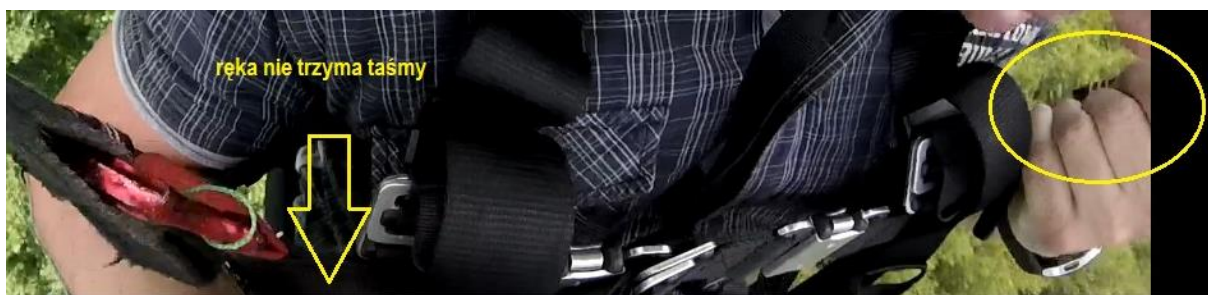
Przebieg rozbiegu był prawidłowy, skrzydło wypełniło się i pilot z pasażerem (po 14 sekundach rozbiegu) rozpoczęli swobodny lot. Z analizy nagrania z kamery trzymanej przez pasażera wynika że, przed startem i w początkowej fazie rozbiegu pasażer nie trzymał się za taśmy nośne upręży. Po starcie pilot rozpoczął poprawianie nogami upręży pasażera w celu ułożenia go w siedzisku upręży. W ósmej sekundzie lotu w trakcie tych czynności pasażer trzymał lewą dłonią karabińczyk na lewej taśmie nośnej, a prawą ręką kamerkę, która nagrywała lot (rys. 3).

Rys. 3. Zdjęcie na około 2 sekundy przed oddzieleniem się lewej taśmy od lewego karabińczyka
[źródło: kamera użytkownika]

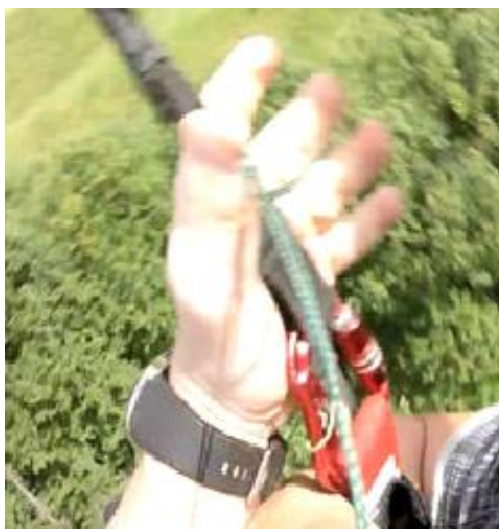
Po oddzieleniu się lewej taśmy nośnej od karabińczyka pasażer zawisł na prawej taśmie nośnej łapiąc się za nią lewą ręką. Lot z pasażerem wiszącym na prawej taśmie spowodował jednostronne obciążenie paralotni (rys. 6).

Rys. 6. Lewa ręka pasażera na prawej taśmie nośnej [źródło: kamera użytkownika]

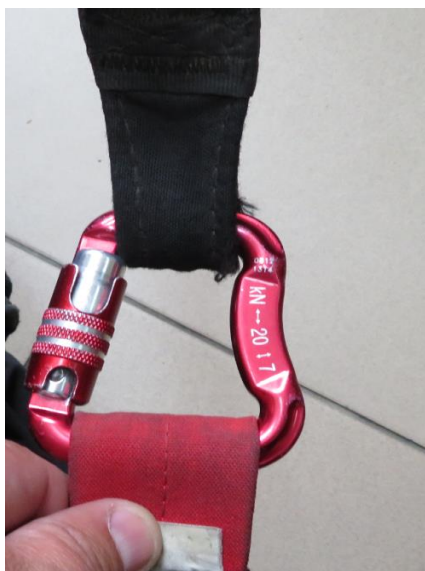
Skrzydło paralotni posiadało dopuszczenie do lotów z datą ważności do 14.01.2020 r. Pilot potwierdził, że na tym zestawie wykonywał loty tandemowe w dniu zdarzenia. Karabińczyk „Woody Valley” data produkcji, sierpień 2012 r. (rys. 6), z którego zdaniem pilota oddzieliła się lewa taśma nosił ślady zużycia (liczne punktowe odpryski lakieru) a jego funkcjonowanie okazało się wadliwe. Po odbezpieczeniu i otwarciu, dźwignia zamka karabińczyka nie powracała do pozycji zamkniętej (rys. 7).

Rys. 6. Prawidłowo zapięty karabińczyk do taśmy rozpórki [źródło: PKBWL]

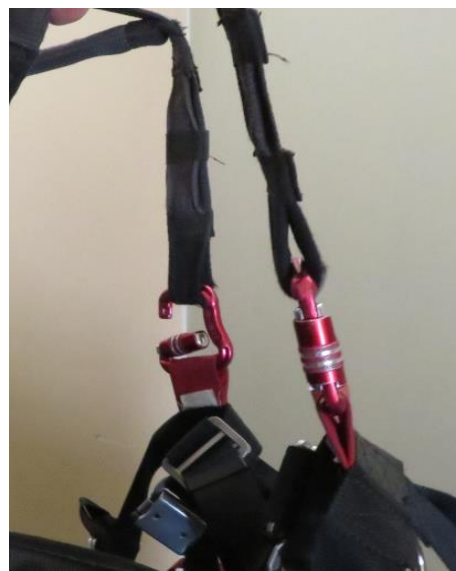
Rys. 7. Widok otwartego karabińczyka [źródło: PKBWL]

Zdaniem Komisji pasażer w trakcie rozbiegu w sposób niezamierzony mógł lewą dłonią odbezpieczyć i otworzyć karabińczyk. Następnie podczas chwilowego odciążenia skrzydła paralotni, poluzowana taśma rozpórki mogła się częściowo z niego wysunąć. W chwili gdy pilot pomagał usiąść pasażerowi w siedzeniu uprząży

Najbardziej prawdopodobną przyczyną zdarzenia było niezamierzone otwarcie karabińczyka skutkujące wysunięciem się taśmy nośnej.

Wykonywanie lotów z wadliwie działającym karabińczykiem.
