POWAŻNY INCYDENT 2226/19

ZDARZENIE NR – 2226/19

STATEK POWIETRZNY – Samolot, Piper – PA 34 SENECA V, SP-TUC

DATA I MIEJSCE ZDARZENIA – 17 czerwca 2019 r. Lotnisko,
Rzeszów (EPRJ)

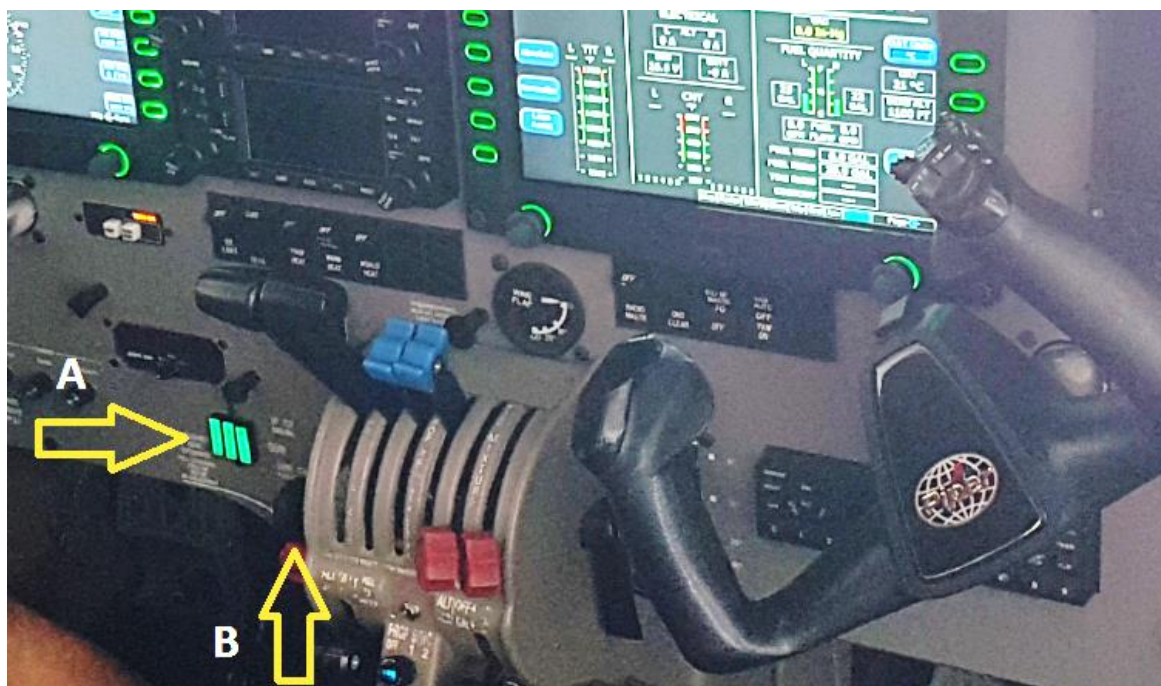
Instruktor w trakcie podejścia do lądowania nie słyszał sygnalizacji dźwiękowej informującej o braku wypuszczonego podwozia oraz nie widział sygnalizacji świetlnej wypuszczonego / schowanego podwozia (Rys. 1).

Rys. 1. Widok: A-sygnalizacja świetlna wypuszczonego podwozia, B-dźwignia wypuszczonego podwozia [źródło: użytkownik].

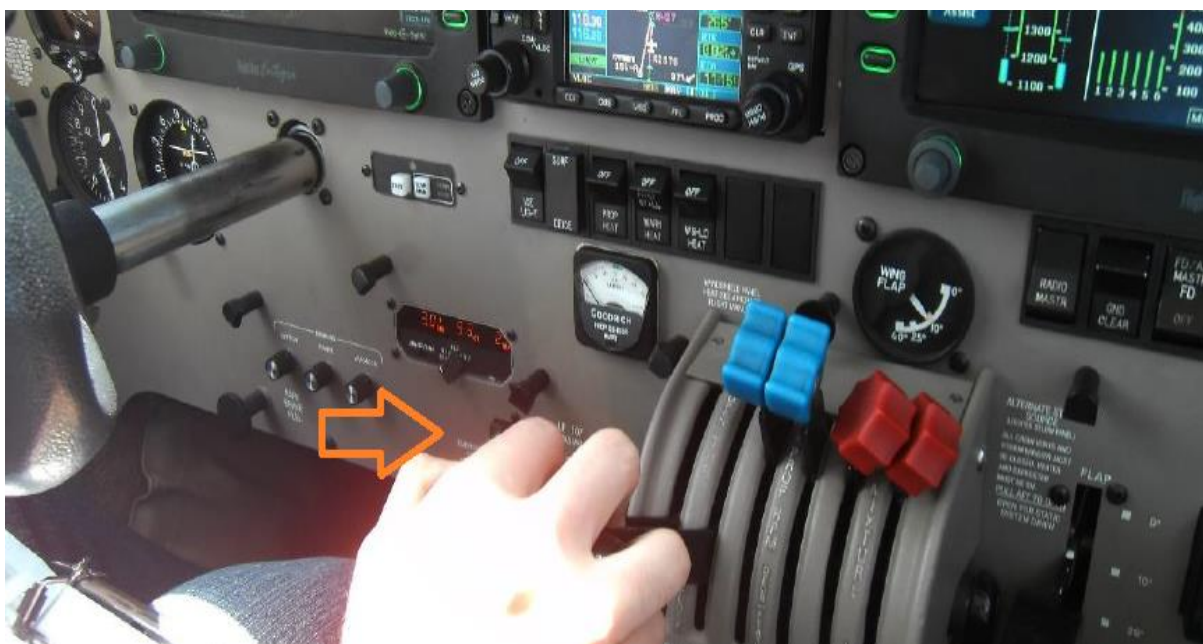
Zdaniem zespołu wyznaczonego przez użytkownika badającego incydent, brak sygnału dźwiękowego sygnalizatora podwozia mógł być spowodowany podejściem samolotu do lądowania na obrotach silników przy ciśnieniu ładowania powyżej 15 psi, co powoduje wyłączenie się sygnalizacji dźwiękowej. Położenie prawej ręki szkolonego-pilota na dźwigniach sterowania silnikami w trakcie podejścia (przy ciśnieniu ładowania około 15 psi) mogło zasłonić instruktorowi dźwignię wypuszczania podwozia i sygnalizację świetlną położenia podwozia (Rys. 2).

Rys. 2. Widok na zasłonięte (strzałka) lamki sygnalizatora świetlnego i dźwignię położenia podwozia z pozycji instruktora [źródło: użytkownik].

Zasłonięcie sygnalizacji lampek i położenia dźwigni wypuszczania podwozia przez dłoń szkolonego-pilota ułożonej na dźwigniach sterowania silnikami.

- przypominać SOP (Standardowe Procedury Operacyjne) przed lotami szkolnymi na samolotach PA34 oraz PA28 podczas każdego przygotowania do lotów,
- przeprowadzać przed lotami kontrolę ze znajomości procedury i miejsca wypuszczania podwozia w różnych rodzajach podejścia do lądowania,

– kadre instruktorską zobowiązano do kontroli wypowiedanej i wykonywanej przez uczniów-pilotów listy kontrolnej czynności.

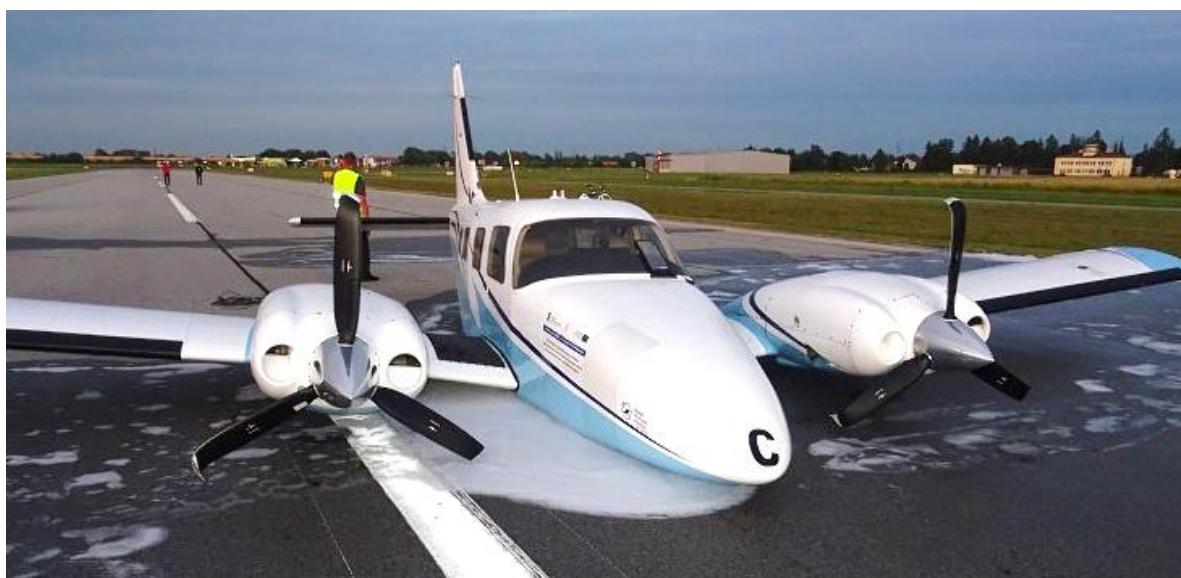
W wyniku lądowania samolotu bez podwozia uszkodzeniu uległy łopaty śmigieł i spód kadłuba (Rys. 3).

Rys. 3. Położenie samolotu po lądowaniu [źródło: użytkownik].
