RAPORT KOŃCOWY

INCYDENT 2243/18

ZDARZENIE NR – 2243/18

STATEK POWIETRZNY – Szybowiec SZD-22C Mucha Std , SP-2301

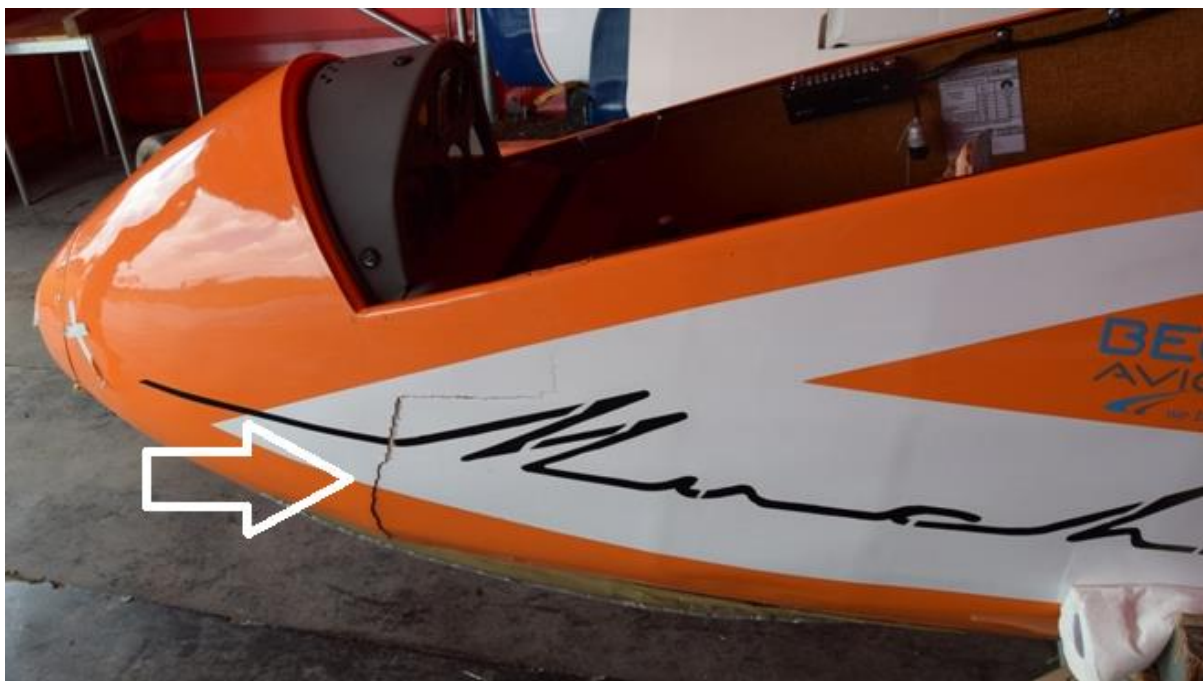
W wyniku twardego lądowania bez fazy wyrównania, szybowiec uderzył przednią płożą w trawiastą nawierzchnię pola wzlotów, co spowodowało niewielkie uszkodzenie przedniej części kadłuba na wysokości 3 i 4 wręgi (Rys. 2 i 3).

Rys. 2 Pęknięcie sklejki pokrycia z lewej strony kadłuba [źródło: użytkownik]

Błąd w technice pilotażu polegający na wykonaniu lądowania bez fazy wyrównania, w konsekwencji uderzenie przednią płożą szybowca o płytę lotniska – twarde lądowanie.

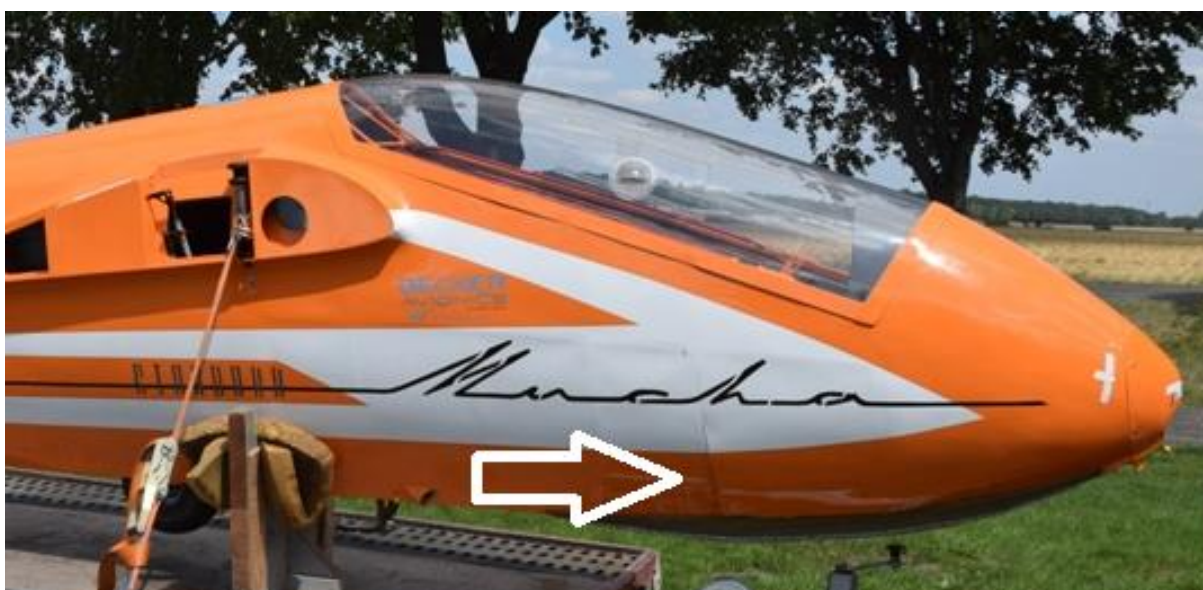
Rys. 3 Pęknięcie sklejki pokrycia z prawej strony kadłuba [źródło: użytkownik]
