## Poważny Incydent

ZDARZENIE NR 2292/2019

STATEK POWIETRZNY – Samolot Pipistrel Virus SW-100 (SP-SEAT)

DATA I MIEJSCE ZDARZENIA 20 czerwiec 2019 r. w miejscowości  
Świebodzice

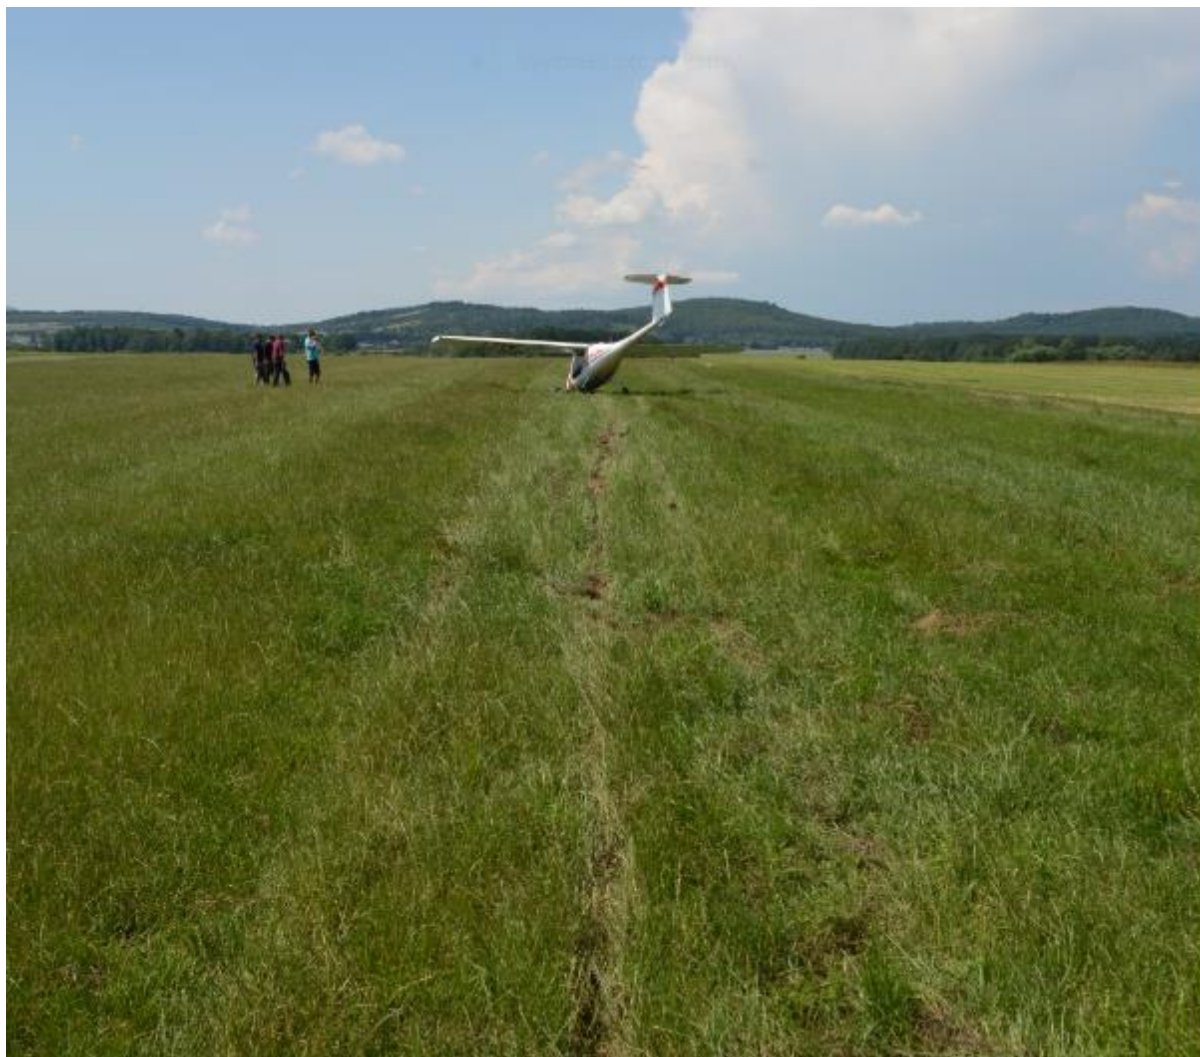
W dniu 20 czerwca 2019 r. pilot zaplanował wykonanie lotu po trasie: EPKM-Nysa-Kłodzko-Lubań-Szklarska-Poręba-EPKM. Po analizie pogody i wykonaniu przeglądu przedlotowego pilot zajął miejsce w kabinie. Po starcie o godzinie 06:33 LMT pilot rozpoczął wykonywać lot po trasie. Według informacji uzyskanych od pilota w wyniku potrzeb fizjologicznych zmienił trasę i zdecydował się lądować na lądowisku Świebodzice (EPWC). Po przelocie nad lądowiskiem (low pass) i zweryfikowaniu kierunku wiatru pilot zdecydował o lądowaniu z kierunkiem 23. Wg relacji pilota podszedł on do lądowania z płaskim katem. Po przyziemieniu pilot stwierdził, że grunt lotniska jest mokry i samolot gwałtownie opuszcza przednią goleń. W wyniku uderzenia o ziemię przednia goleń samolotu została uszkodzona i oderwało się przednie kółko. Samolot przejechał na uszkodzonej goleni kilkanaście metrów i zatrzymał się. Pilot i pasażer nie odnieśli podczas lądowania żadnych obrażeń.

Rys. 1 Widok miejsca zdarzenia (źródło: użytkownik).

**Przyziemienie na trzy punkty spowodowane płaskim profilem podejścia do lądowania.**
