# RAPORT KOŃCOWY

## WYPADEK

ZDARZENIE NR – 2310/17

STATEK POWIETRZNY – Szybowiec SZD-50-3 Puchacz, SP-3782

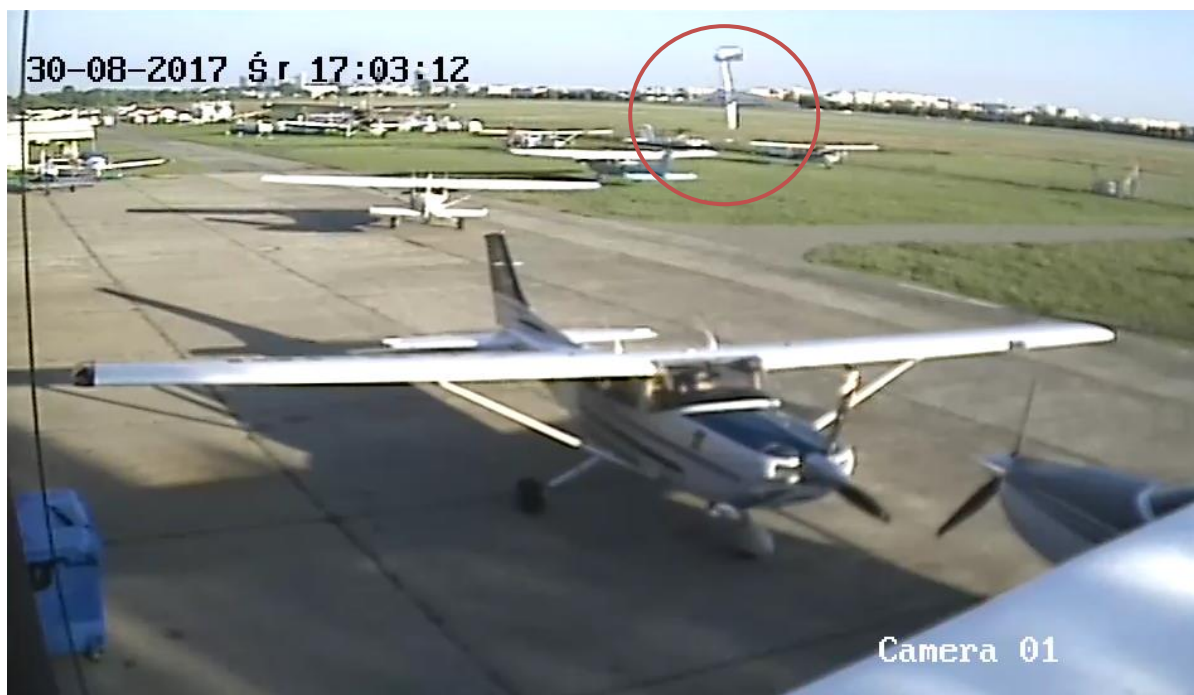
Rys. 1. Szybowiec tuż przed zderzeniem z ziemią [źródło: kamera przemysłowa]

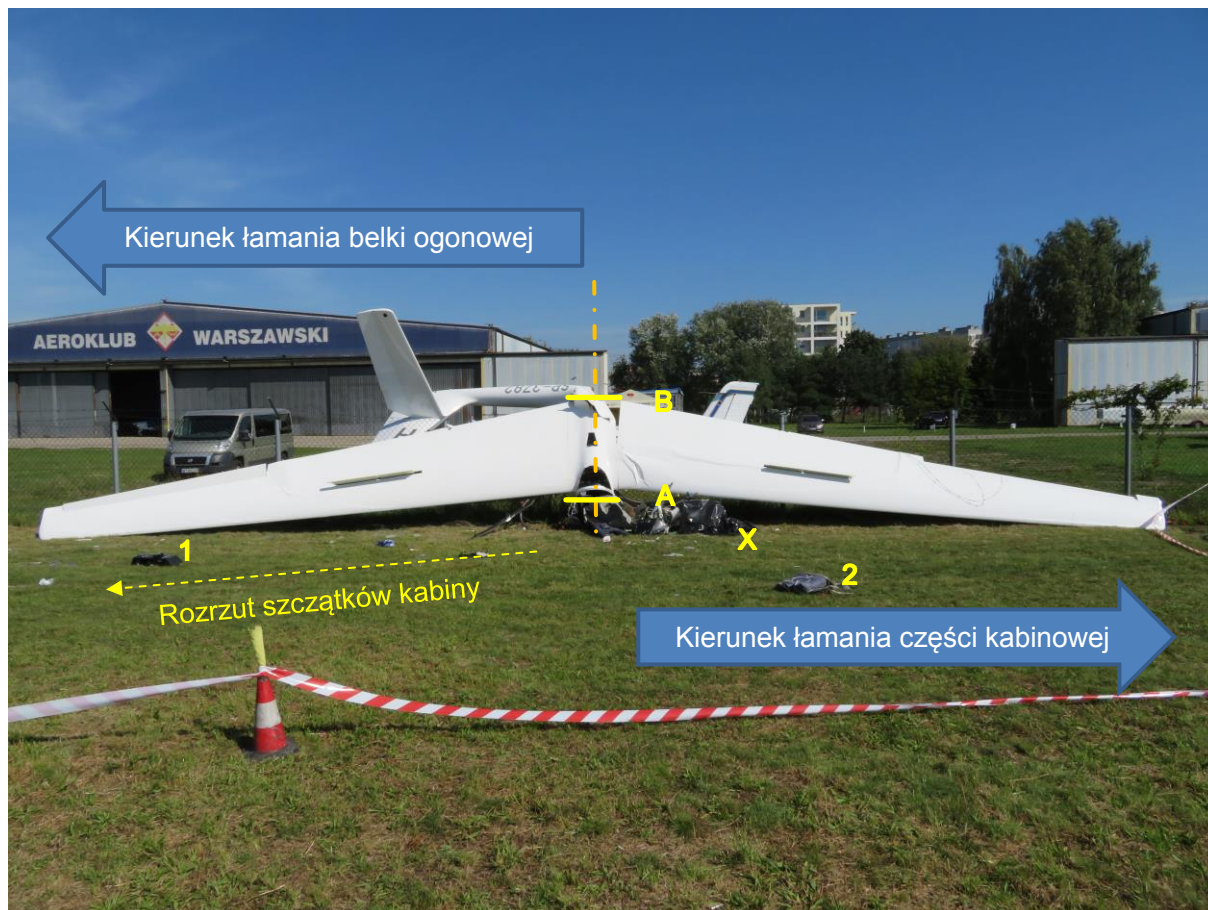
na długości około 0,30 m w stronę przodu kadłuba, a zaraz potem przełamanie kadłuba za skrzydłami ze zgięciem w prawą stronę od osi podłużnej szybowca o około  $90^\circ$  i skręceniem w kierunku ziemi o około  $45^\circ$ .

Kabina załogi uległa całkowitemu zniszczeniu, w związku z czym nie było możliwe ustalenie położenia trymera lub dźwigni hamulców aerodynamicznych w kabinie w chwili zderzenia. Płyty hamulców aerodynamicznych na obu skrzydłach były wysunięte.

Rys. 3. Widok ogólny miejsca zdarzenia w kierunku zbliżonym do północnego, gdzie:

- X – pierwsze zetknięcie z ziemią przedniej części kadłuba
- A, B – płaszczyzny przełamów kadłuba
- 1 – tablica przyrządów tylnej kabiny, 2 – spadochron pilota odciągnięty w czasie akcji ratowniczej [źródło: PKBWL]

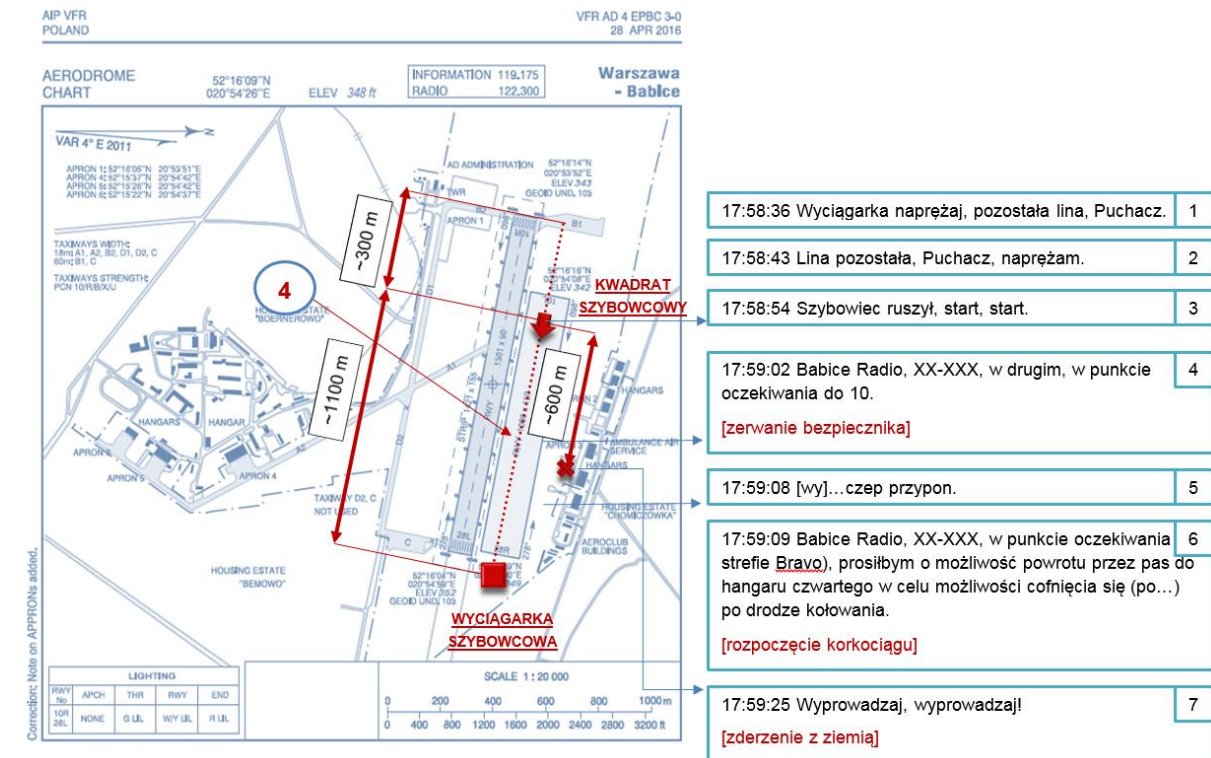
Uczeń-pilot w trakcie startu przeszedł do fazy stromego wznoszenia zaraz po oderwaniu. Faza łagodnego wznoszenia była pominięta. Na podstawie analizy zapisu korespondencji radiowej można określić, że czas od momentu startu szybowca do zerwania bezpiecznika liny wyciągarkowej wynosił około 14 sekund (Rys. 5 – pkt. 4). Szybowiec przez chwilę kontynuował lot po prostej w kierunku zgodnym z kierunkiem startu. W locie tym w dalszym ciągu oddalał się od kwadratu szybowcowego. Prawdopodobnie w tym momencie uczeń-pilot podjął decyzję o wyborze wariantu lądowania z kręgu dwuzakrętowego (wariant C) lub z wiatrem (wariant B). Wprowadził szybowiec w lewy zakręt, w trakcie którego nastąpiło przeciągnięcie oraz korkociąg zakończony zderzeniem z ziemią. Szybowiec wykonał 1½ zwiłki korkociągu stromego o charakterze nieustalonym (por. 2.2).

Rys. 5. Przebieg zdarzenia na podstawie zapisów korespondencji na schemacie lotniska EPBC  
[źródło: AIP]

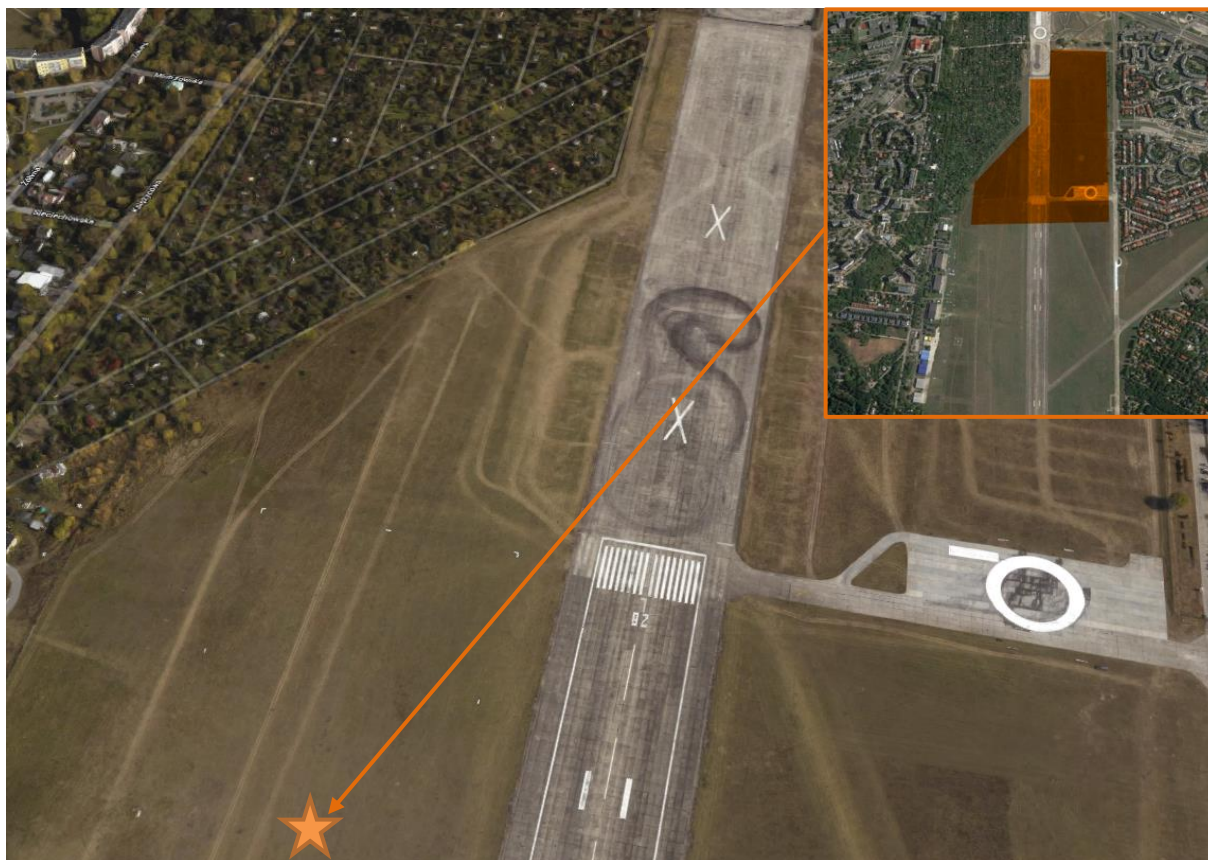
są operacje szybowcowe, a zatem pas betonowy oraz teren lotniska znajdujący się na jego przedłużeniu i po stronie południowej, stanowi znaczny zapas terenu do lądowania awaryjnego na wprost (Rys. 6).

Rys. 6. Schematyczne zaznaczenie terenu możliwego do wykorzystania w sytuacji awaryjnej [źródło: Google Earth]

- 3.1.21. Z miejsca, w którym nastąpiło zerwanie bezpiecznika liny wyciągarkowej, pozostała długość pasa trawiastego prawdopodobnie umożliwiało bezpieczne lądowanie na wprost, ale wymagało to użycia pełnych hamulców aerodynamicznych.

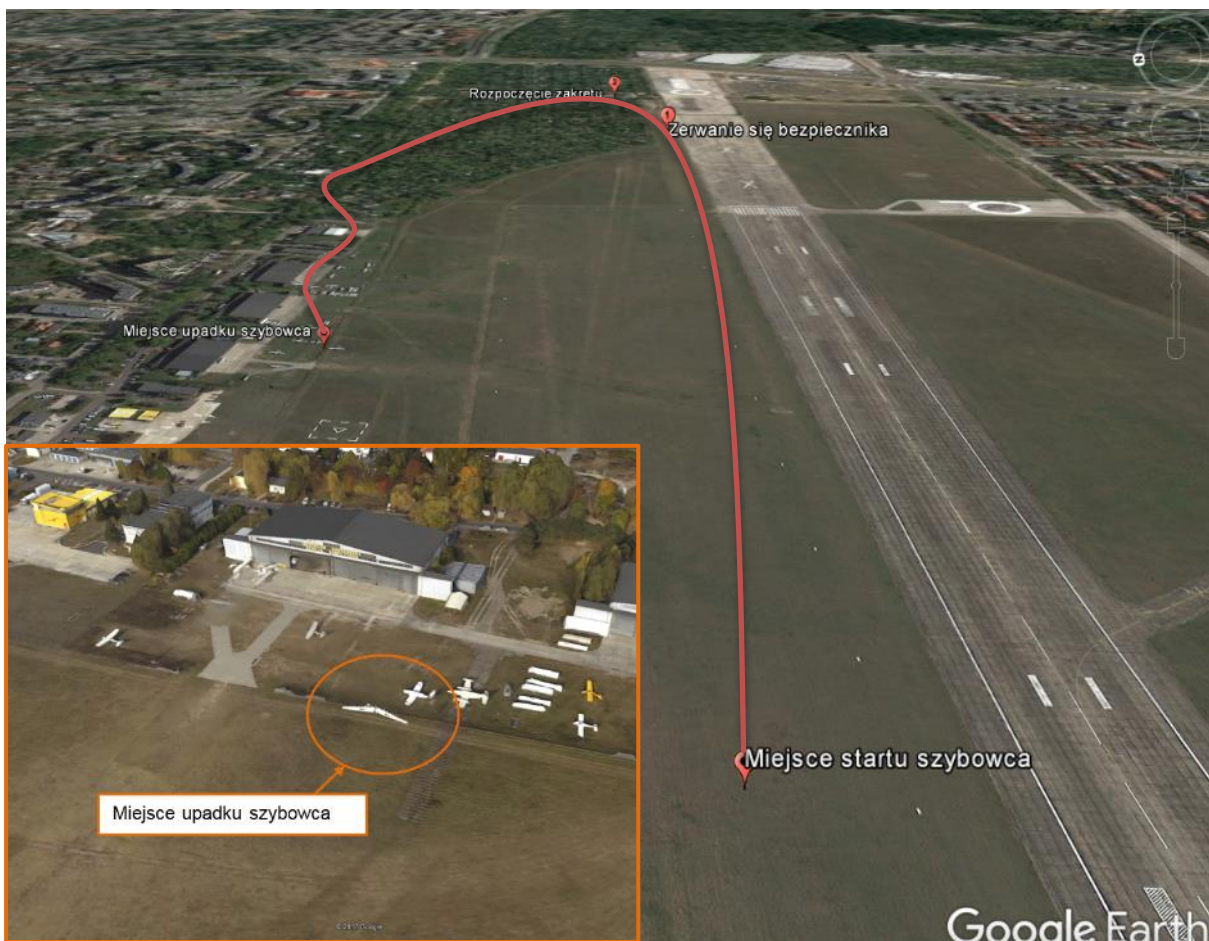
Rys. 2. Prawdopodobna przybliżona trajektoria lotu z zaznaczonymi punktami kolejno: miejsce startu szybowca, zerwanie się bezpiecznika, rozpoczęcie zakrętu, miejsce upadku szybowca [źródło: GoogleEarth]

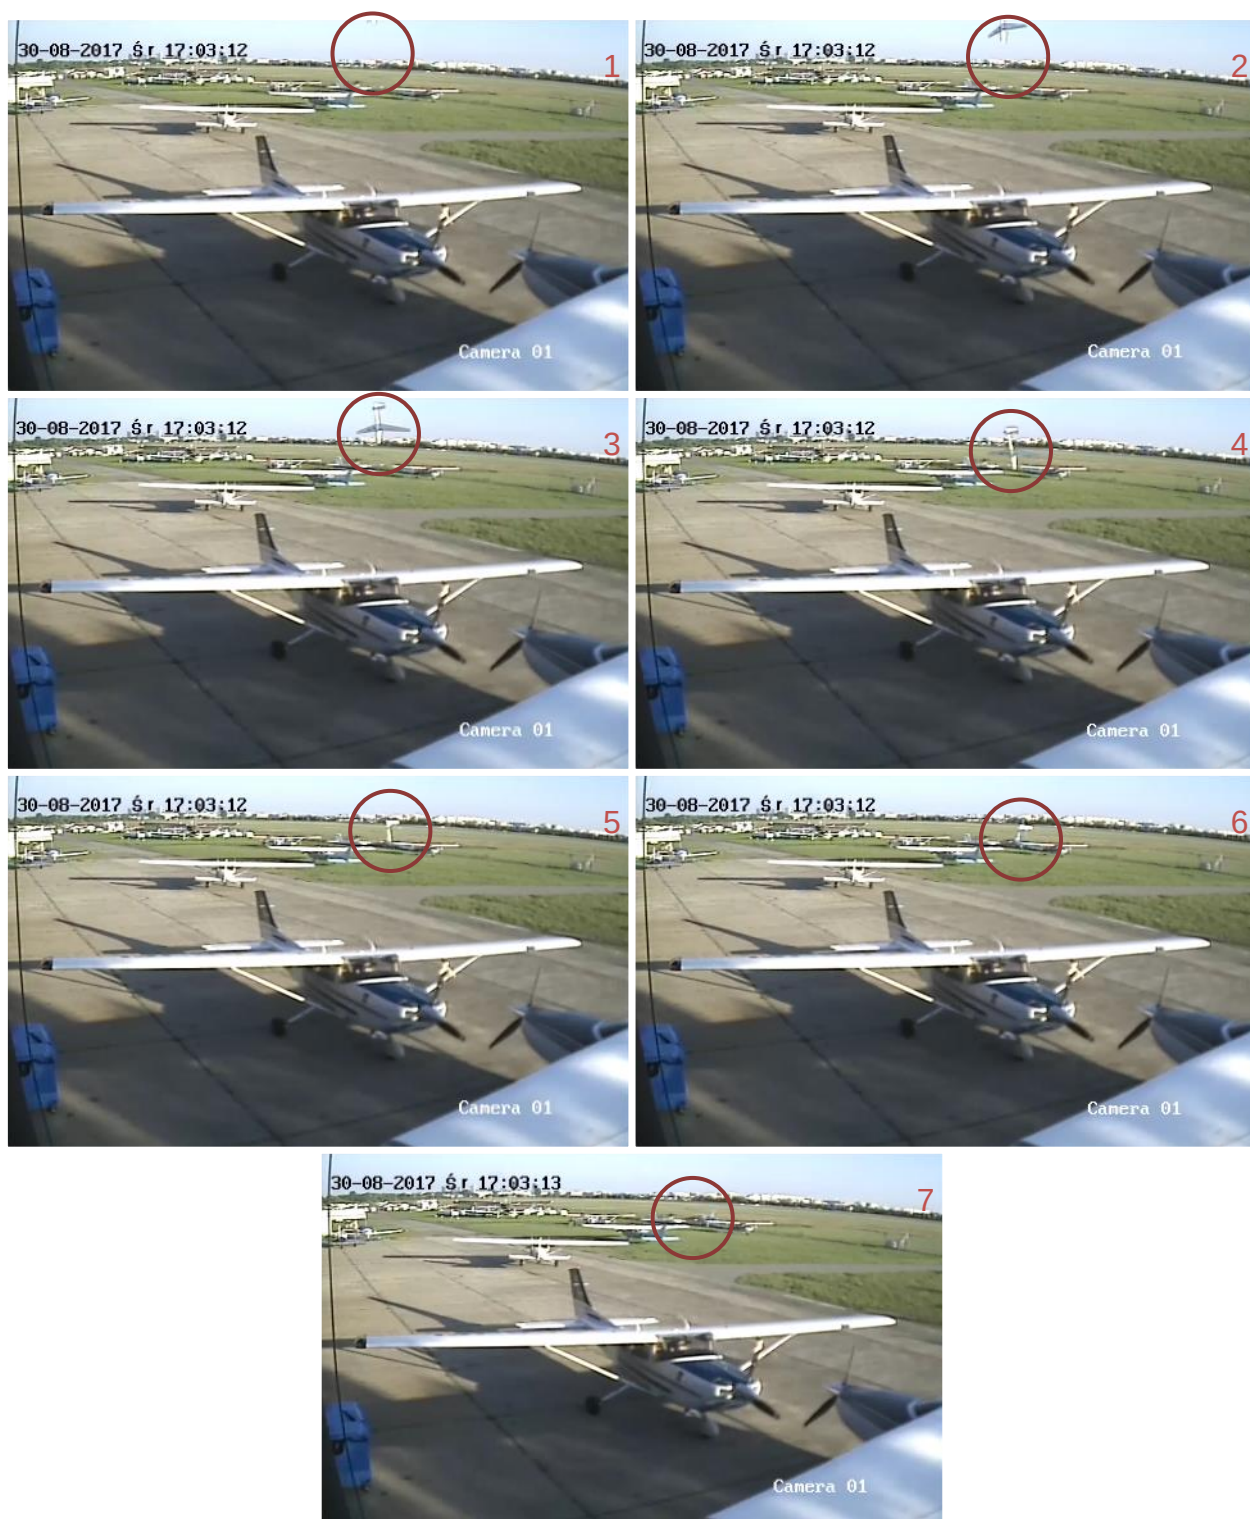
Rys. 5. Moment zderzenia z ziemią – zdjęcia poklatkowe [źródło: kamera przemysłowa]

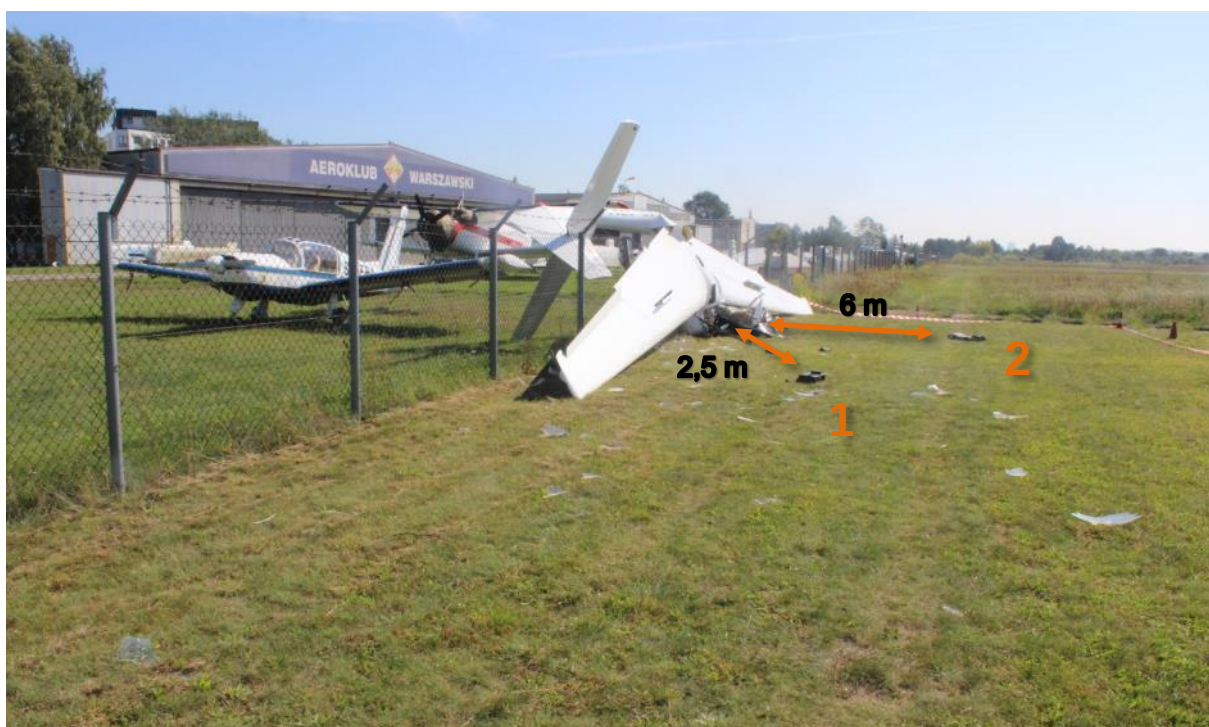
Rys. 7. Szybowiec na miejscu zdarzenia, prawa strona, widok w kierunku startu (1 – tablica przyrządów tylnej kabiny, 2 – spadochron pilota odciągnięty w czasie akcji ratowniczej) [źródło: policja]

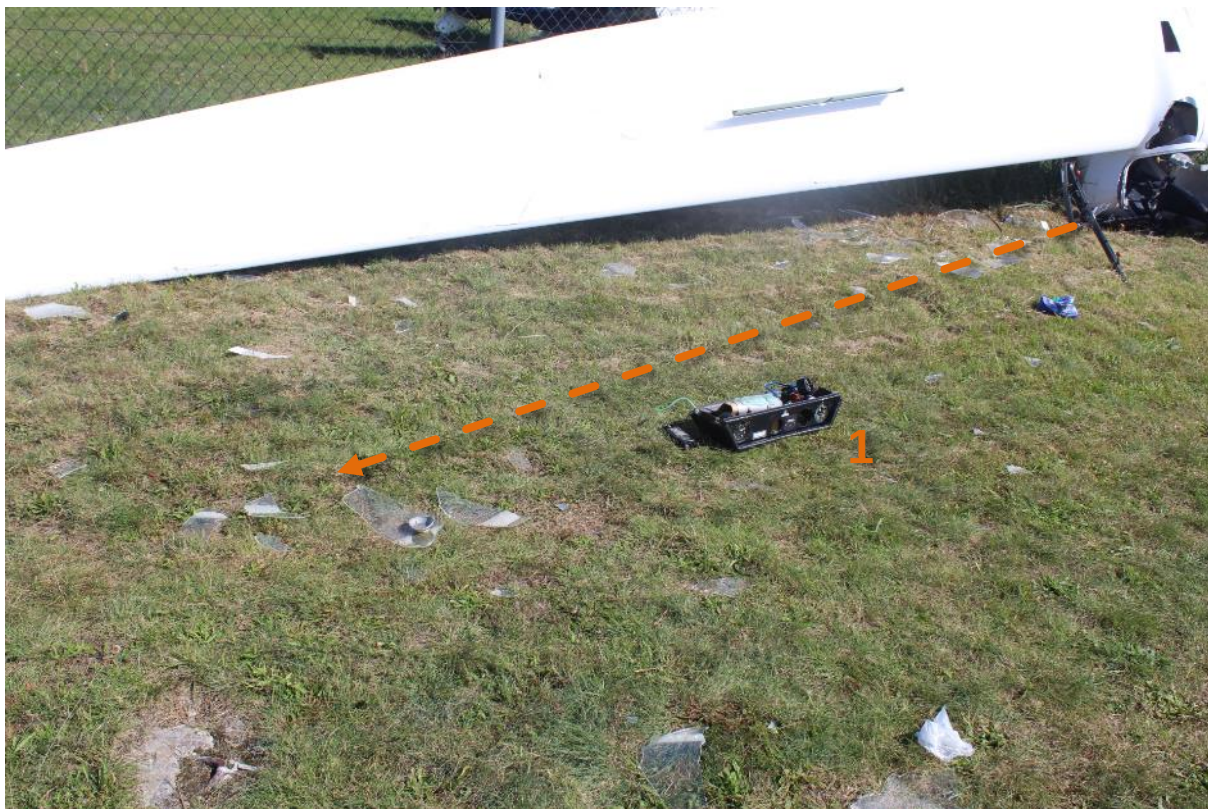
Rys. 8. Widok na prawe skrzydło szybowca, zaznaczono kierunek rozrzutu szczątków oszklenia i fragmentów szybowca

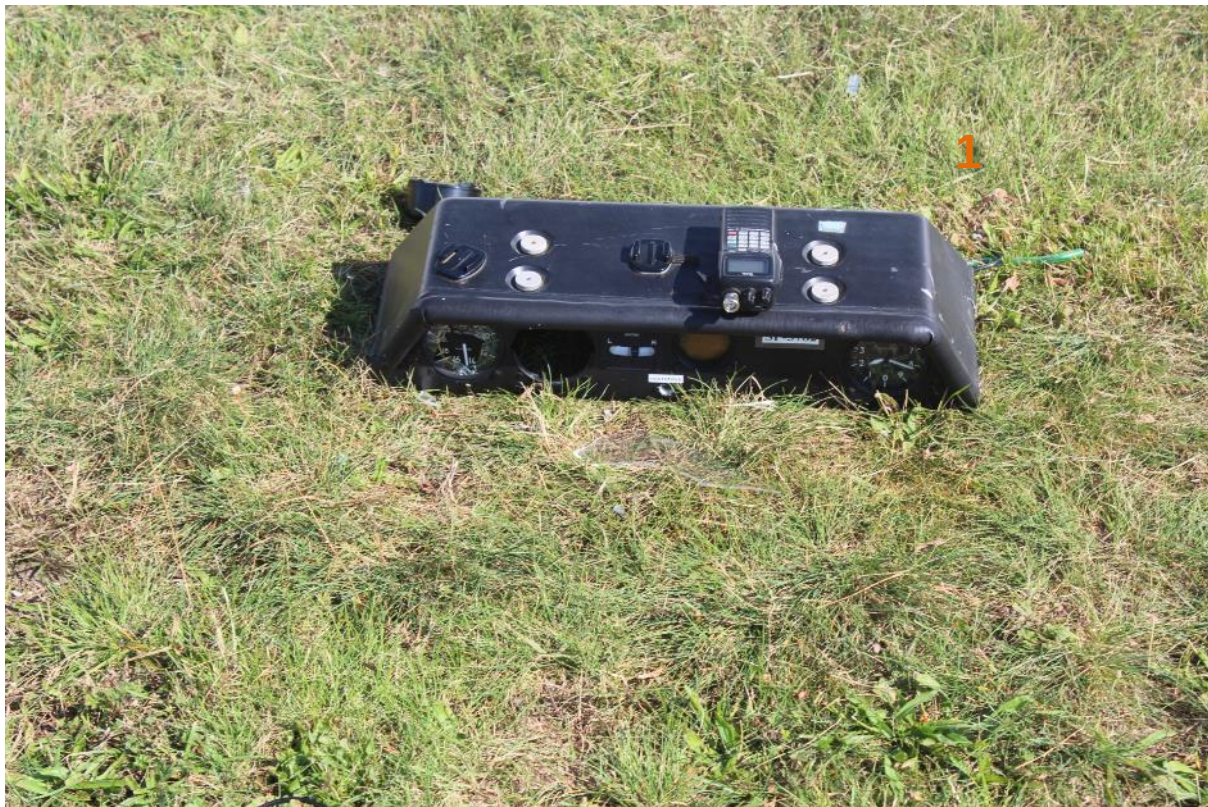
Rys. 9. Tablica przyrządów z drugiej kabiny wyrwana w trakcie zdarzenia [źródło: policja]

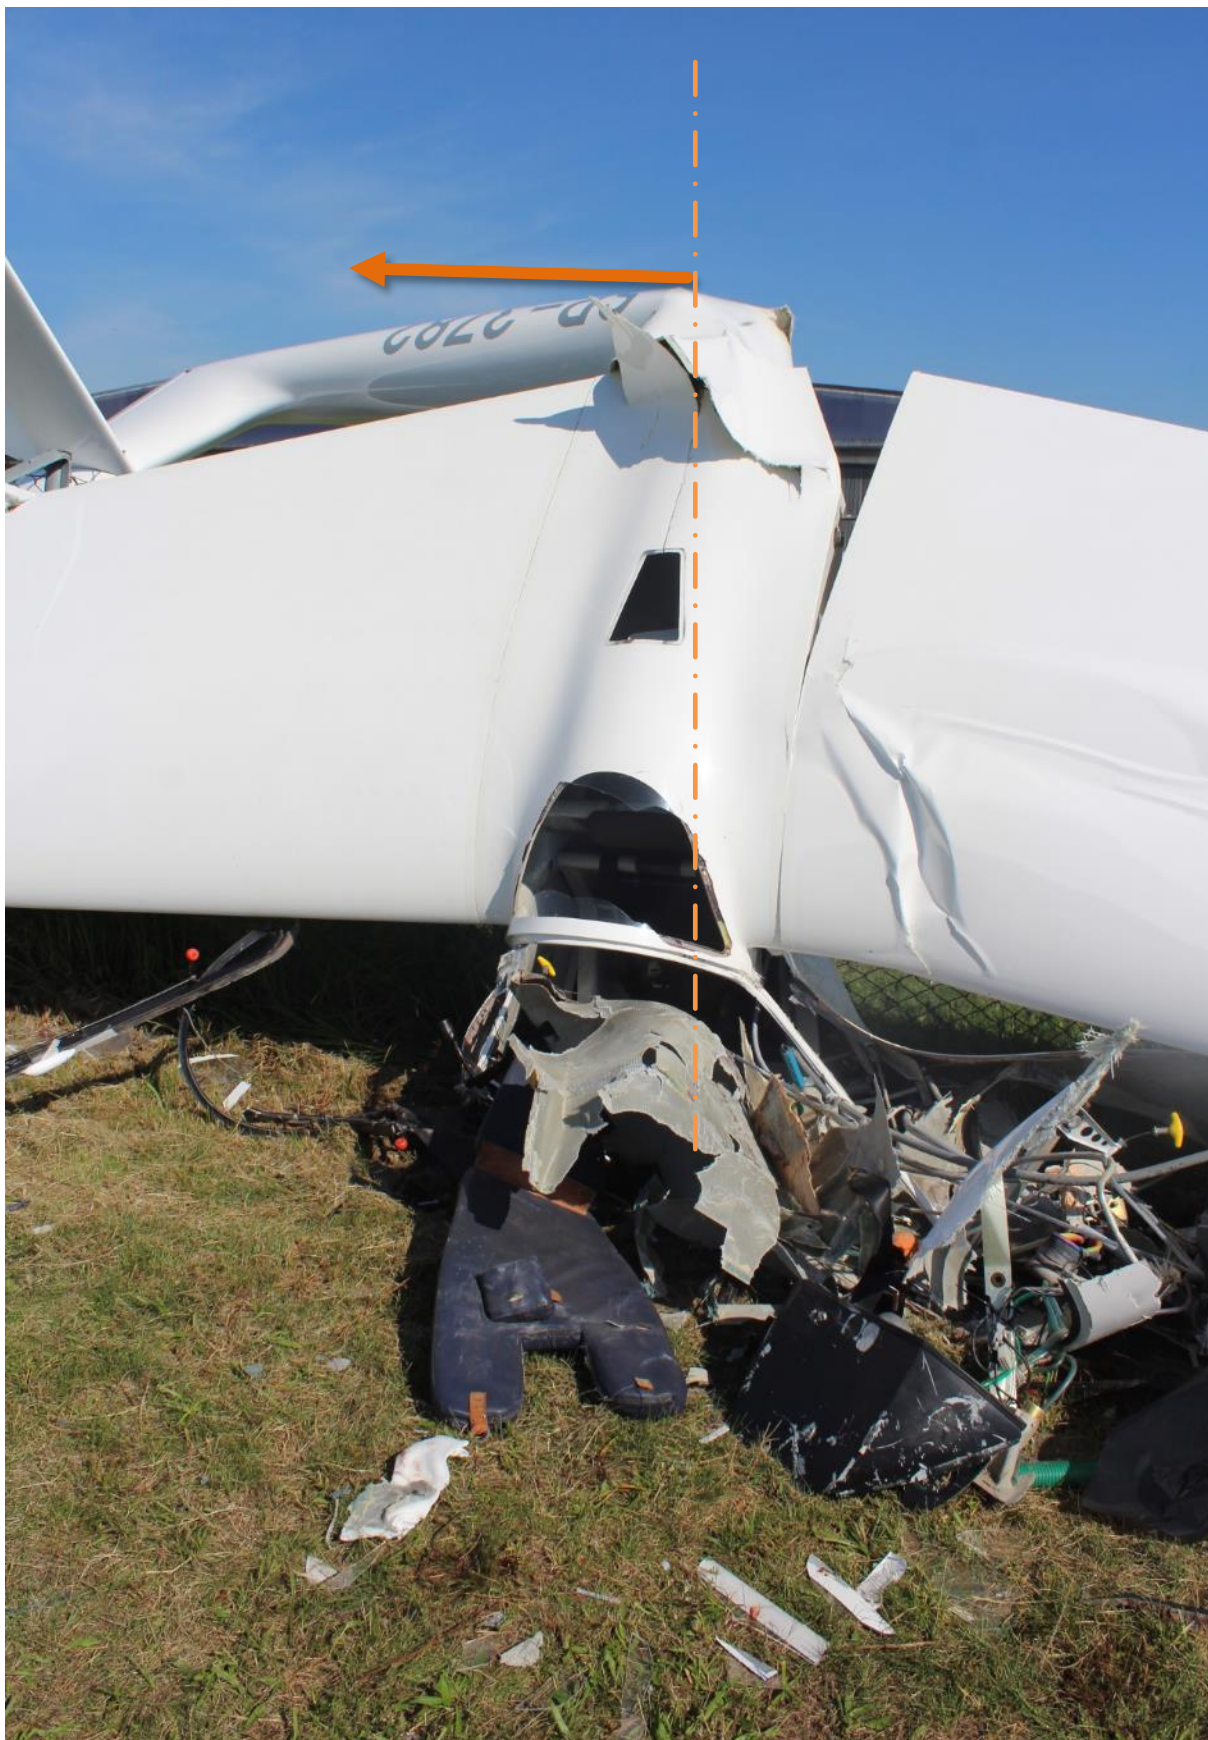
Rys. 12. Zaznaczona schematycznie oś obrotu i strzałka wskazująca kierunek łamania się ogona  
[źródło: policja]

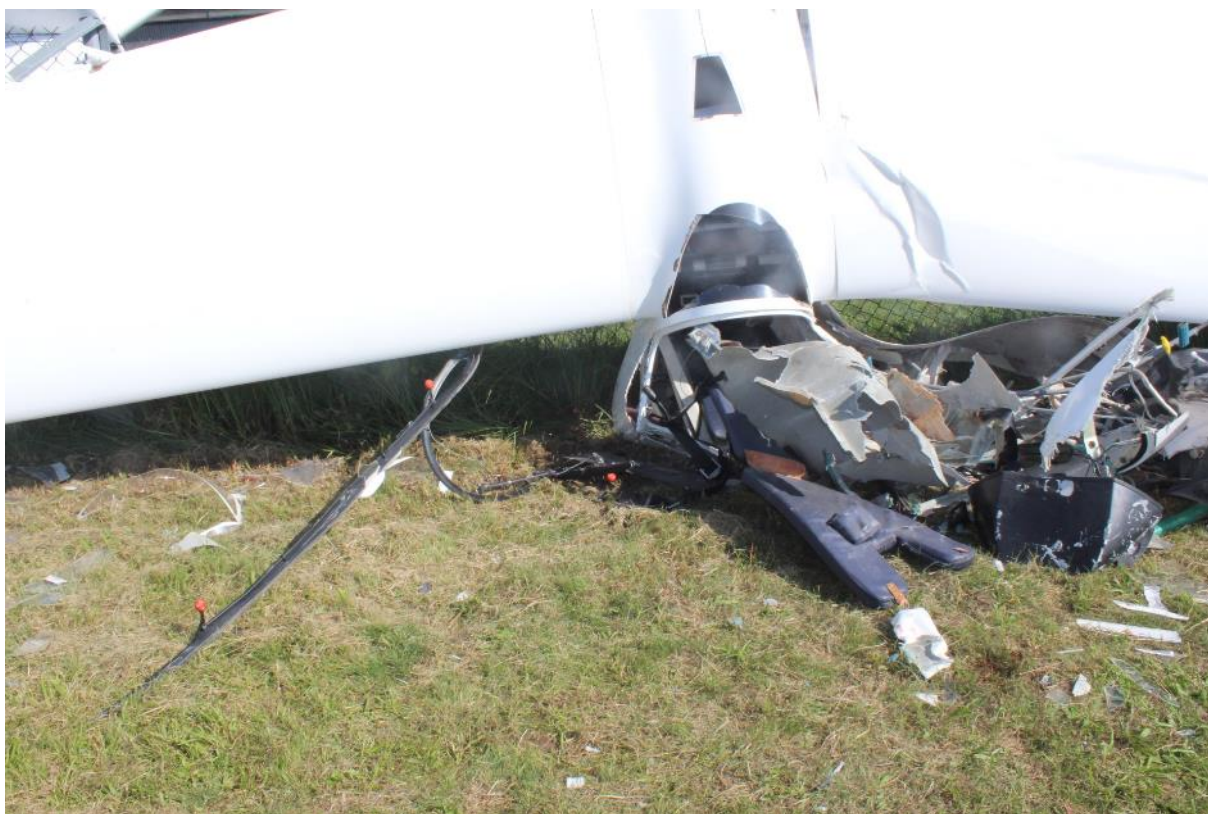
Rys. 13. Szczątki kabinowej części kadłuba [źródło: policja]

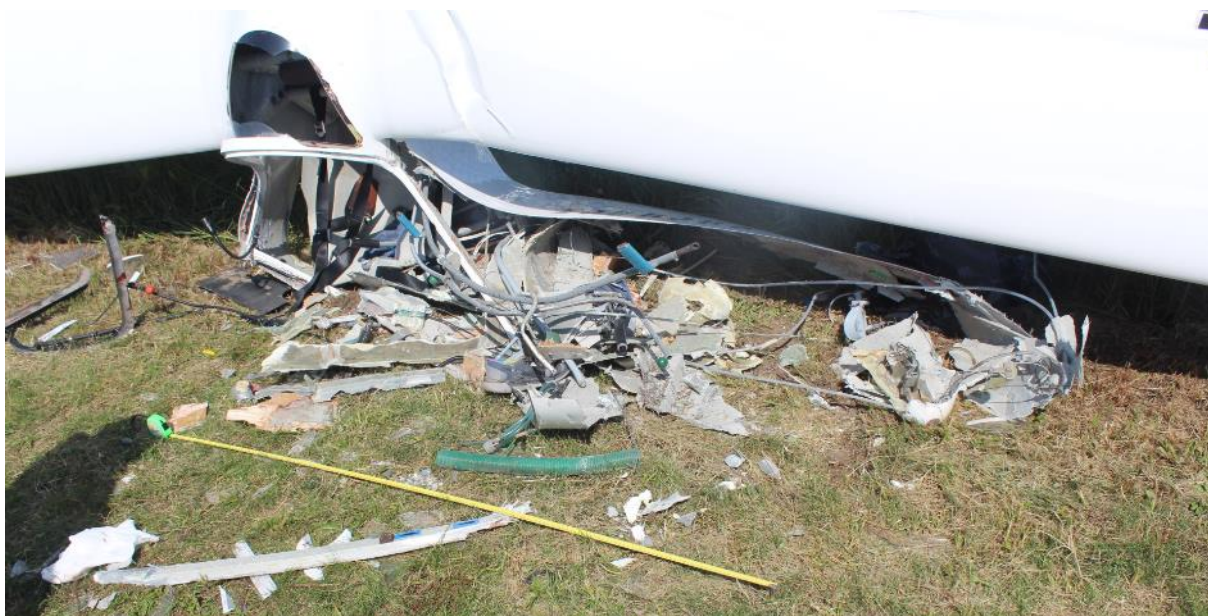
Rys. 14. Szczątki kabinowej części kadłuba z lewej strony [źródło: policja]

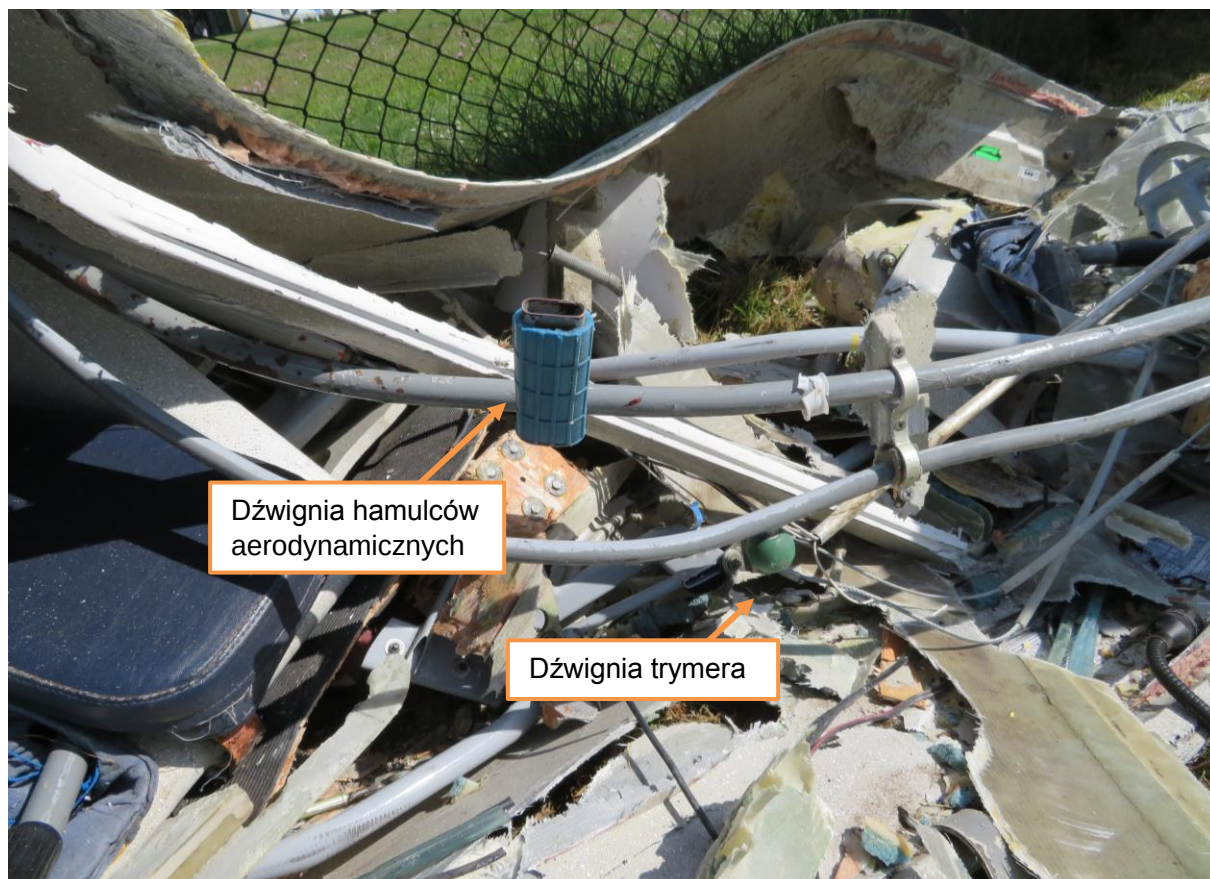
Rys.15. Druga kabina szybowca – popychacze wygięte w trakcie procesu niszczenia kabiny uniemożliwiające ocenę położenia dźwigni w chwili zderzenia

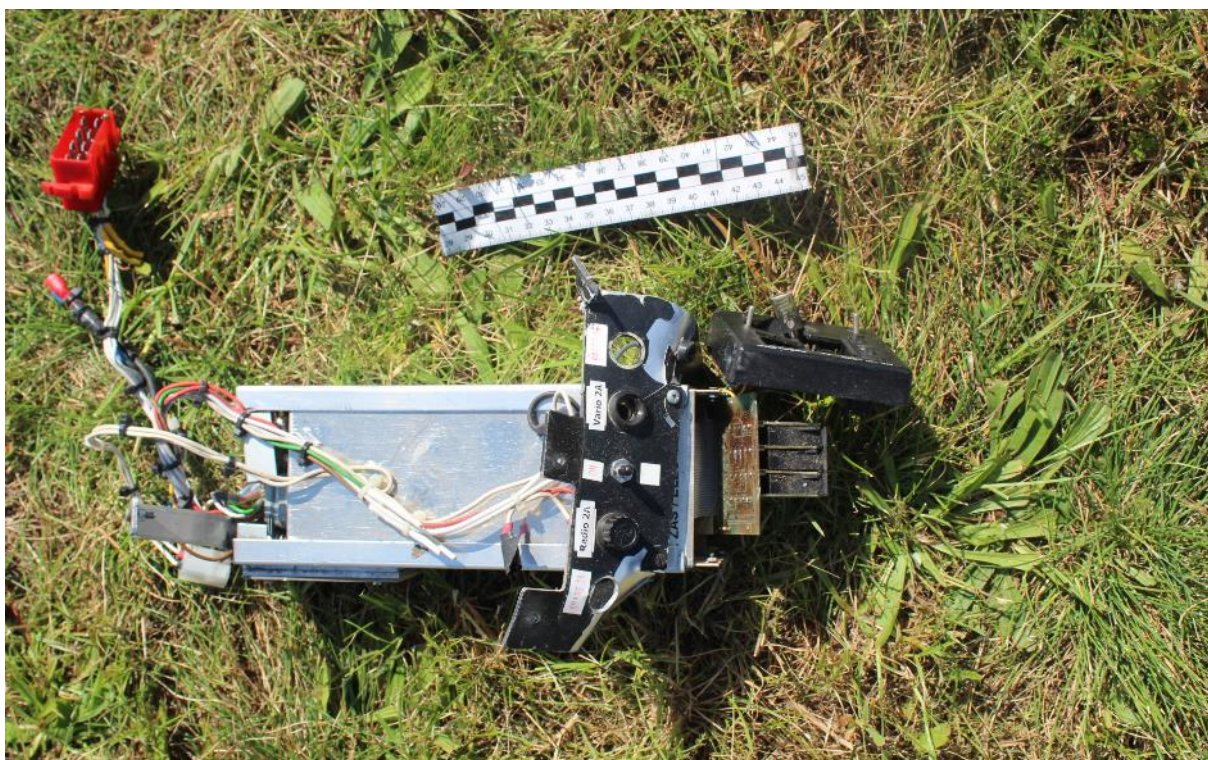
Rys. 18. Wyrwany w trakcie zdarzenia blok radiostacji [źródło: policja]

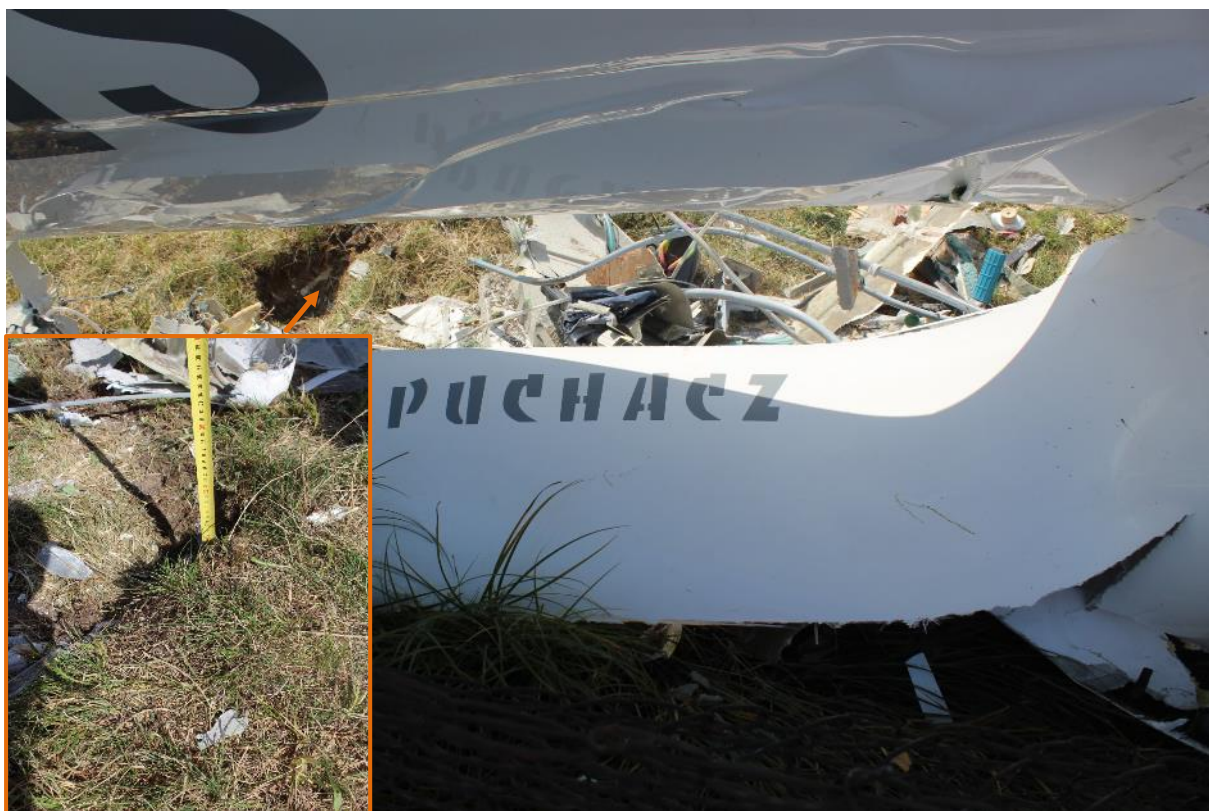
Rys. 19. Miejsce pierwszego kontaktu kabiny szybowca z ziemią – zagłębienie na około 0,18 m

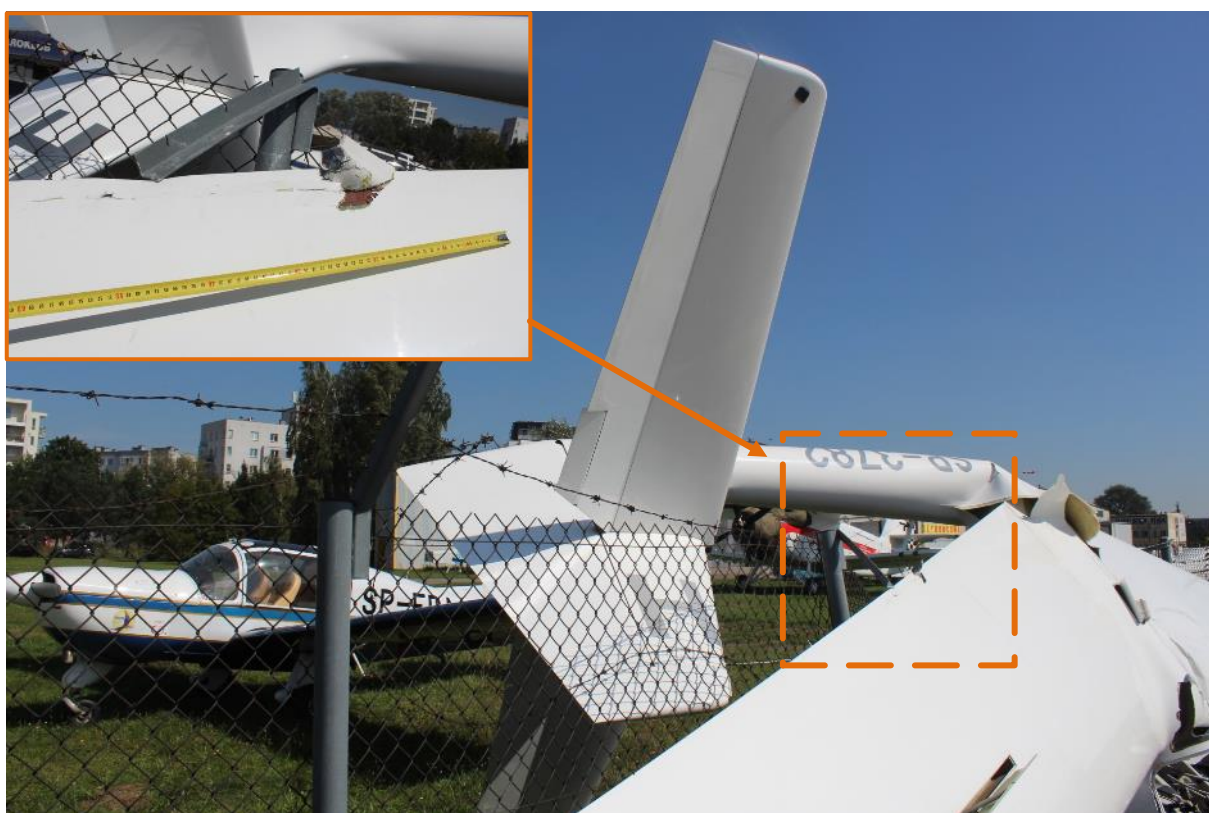
Rys. 20. Fragment spływu skrzydła prawego uszkodzony podczas kontaktu z słupem ogrodzeniowym [źródło: policja]

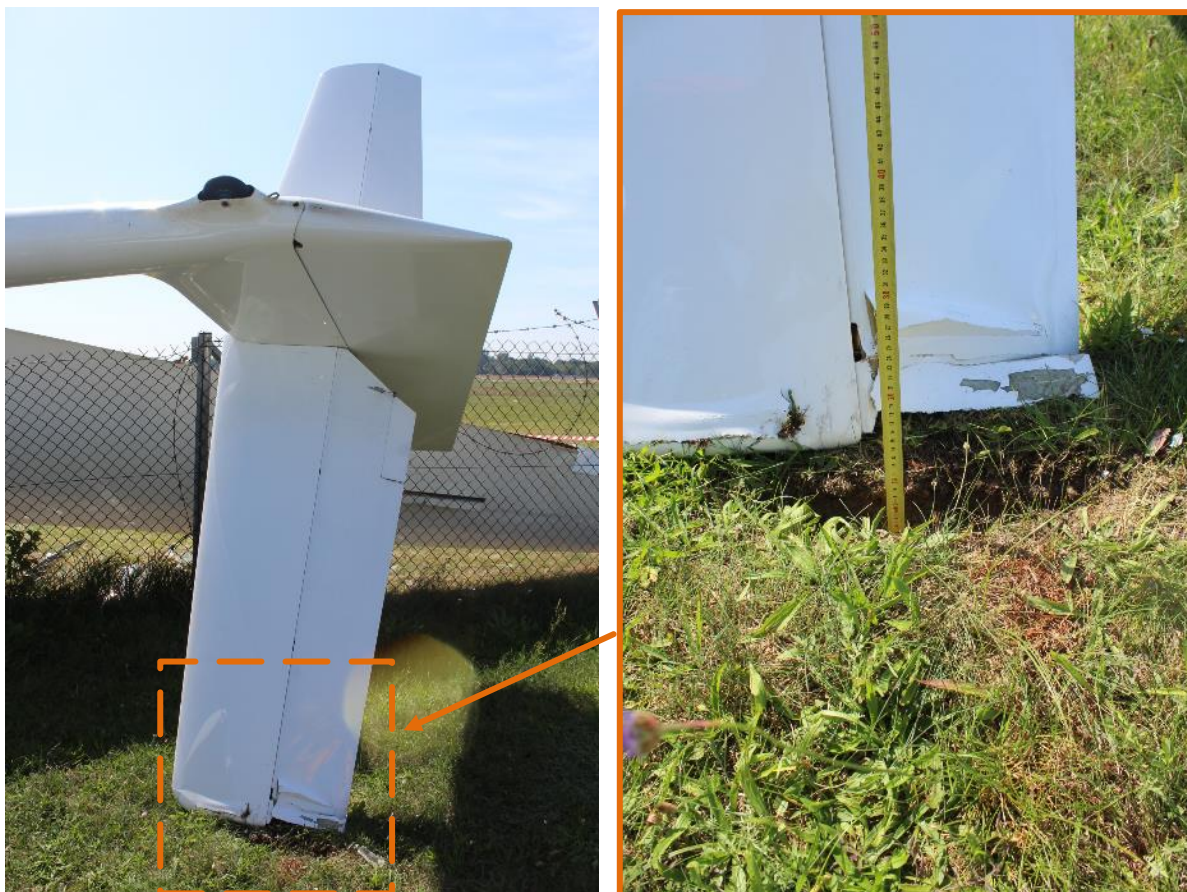
Rys. 21. Miejsce kontaktu złamanego ogona z ziemią [źródło: policja]

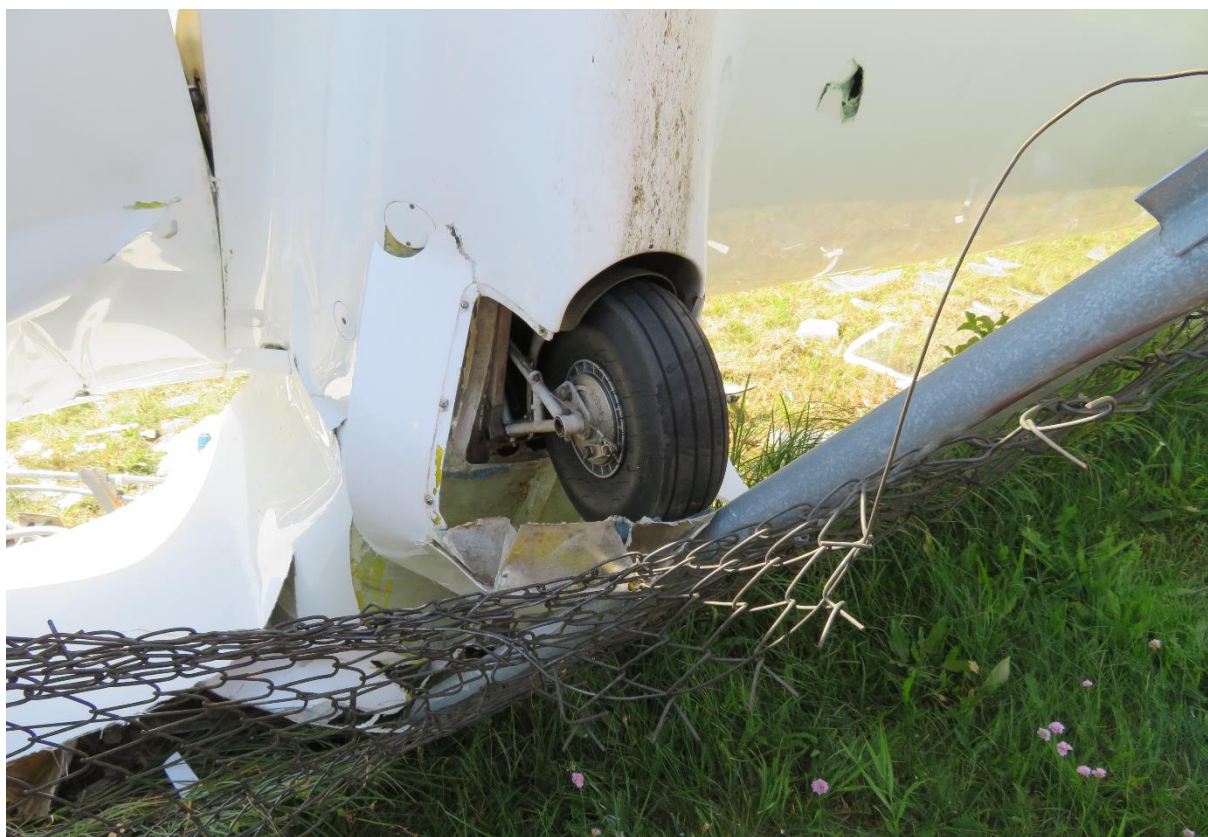
Rys. 22. Uszkodzenie pokrycia w obrębie koła głównego

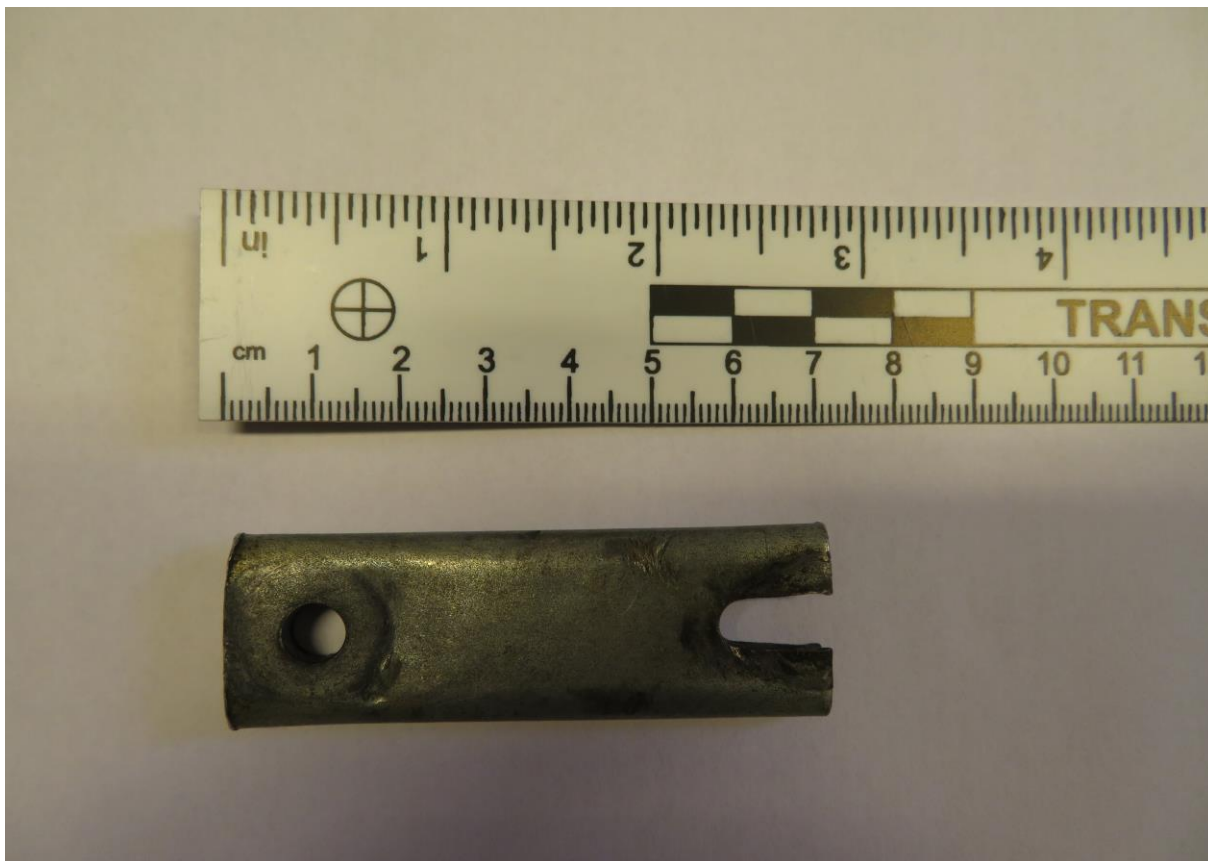
Rys. 23. Zerwany bezpiecznik liny wyciągarkowej – cz. 1

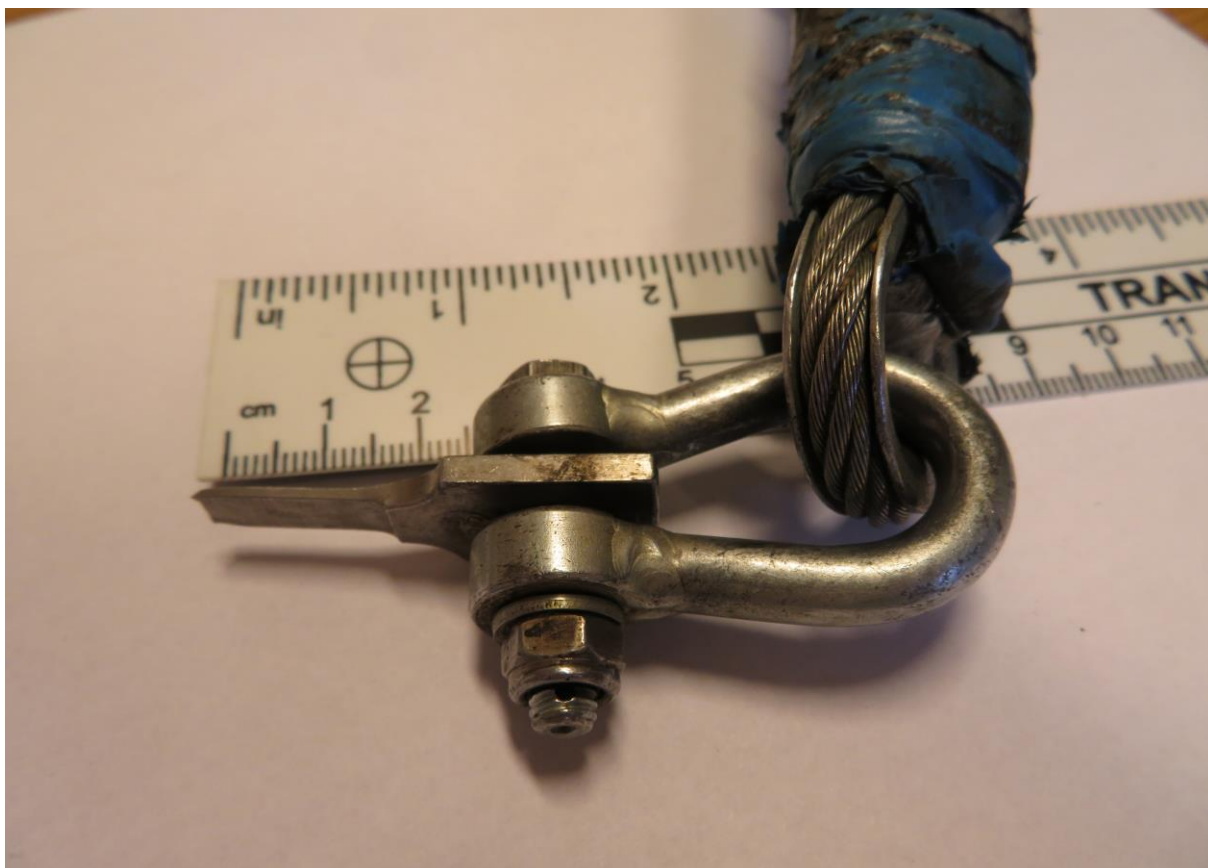
Rys. 24. Zerwany bezpiecznik liny wyciągarkowej wraz z fragmentem liny – cz. 2
