# RAPORT KOŃCOWY

Państwowa Komisja Badania Wypadków Lotniczych

ZDARZENIE NR – 2358/19

STATEK POWIETRZNY – samolot SOCATA RALLYE MS880B, G-AZKE  
DATA I MIEJSCE ZDARZENIA – 21 czerwca 2019 r., EPWS Szymanów

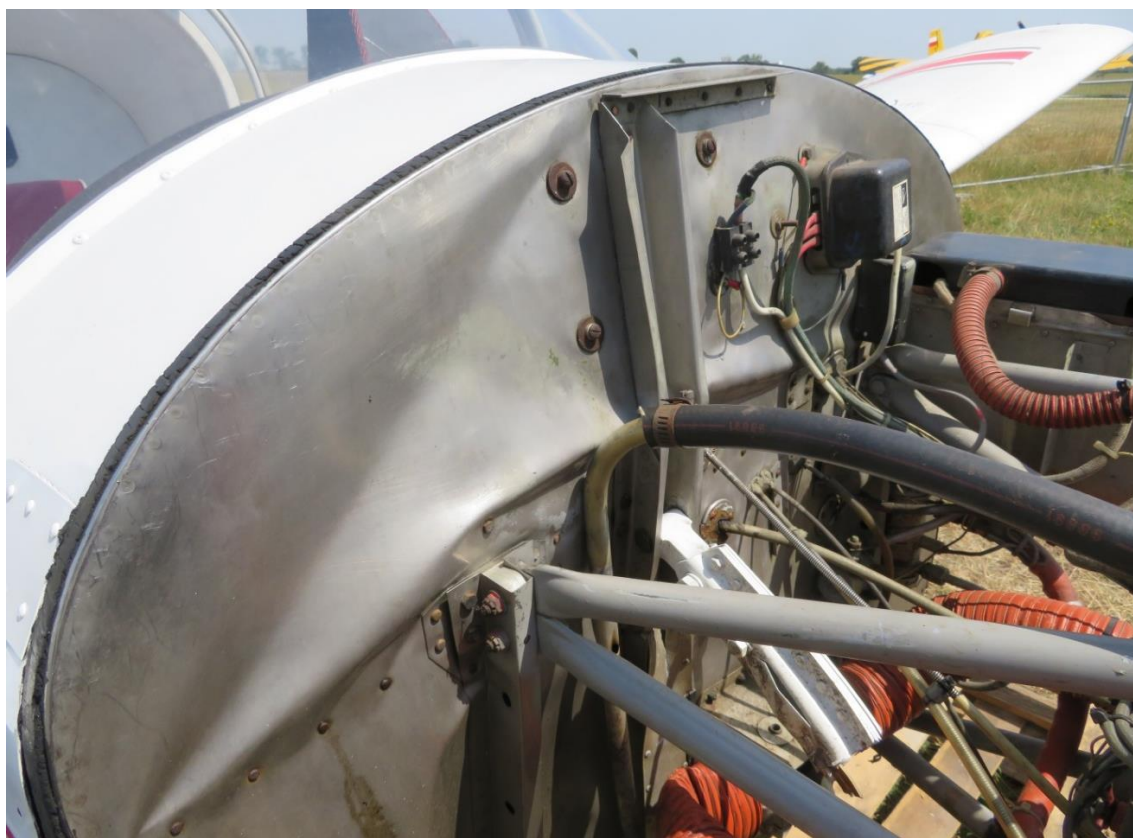
1. Zdeformowana ściana ogniowa kabiny (rys.1).

Rys.1 Widok zdeformowanej ściany ogniowej.[Źródło, PKBWL]

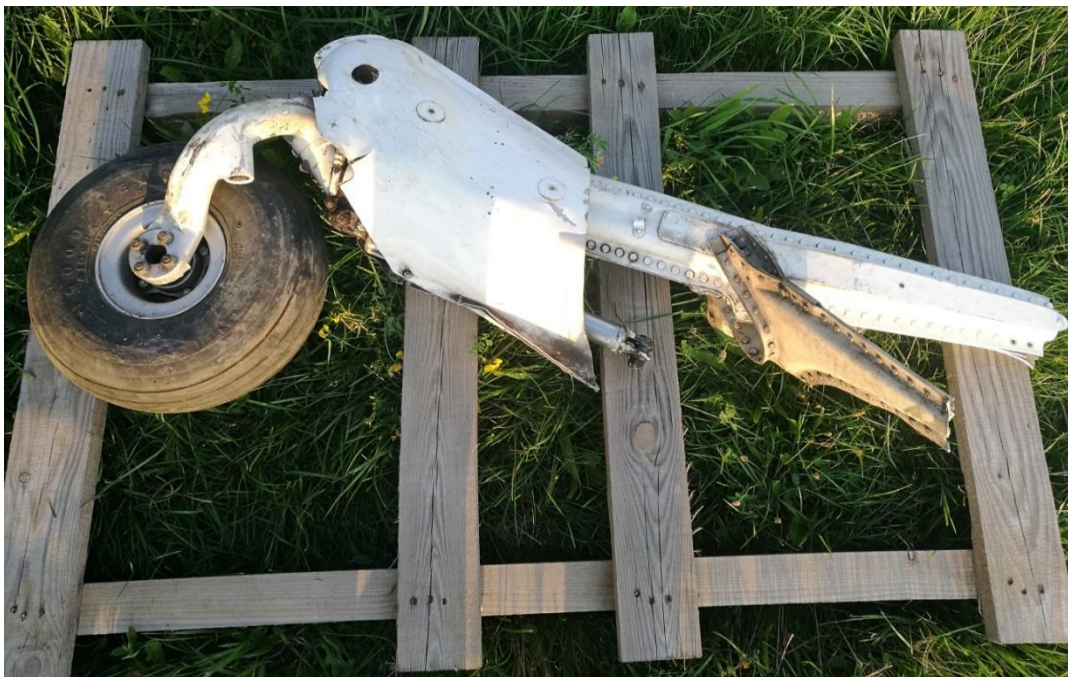
2. Urwana przednia goleń (rys.2).

Rys.2 Urwana przednia goleń.[Źródło, PKBWL]

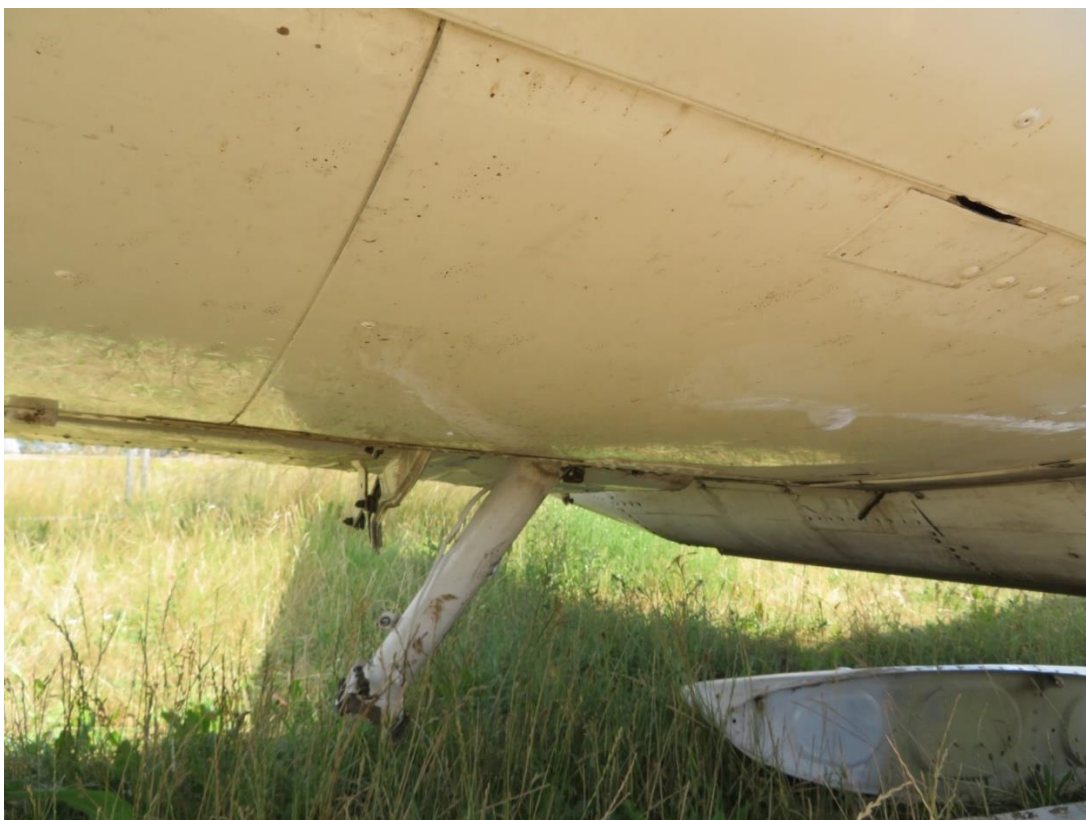
3. Wyrwana prawa goleń z węzła mocowania oraz urwane prawe koło (rys.3).

Rys.3 Widok uszkodzonej prawej goleni.[Źródło, PKBWL]

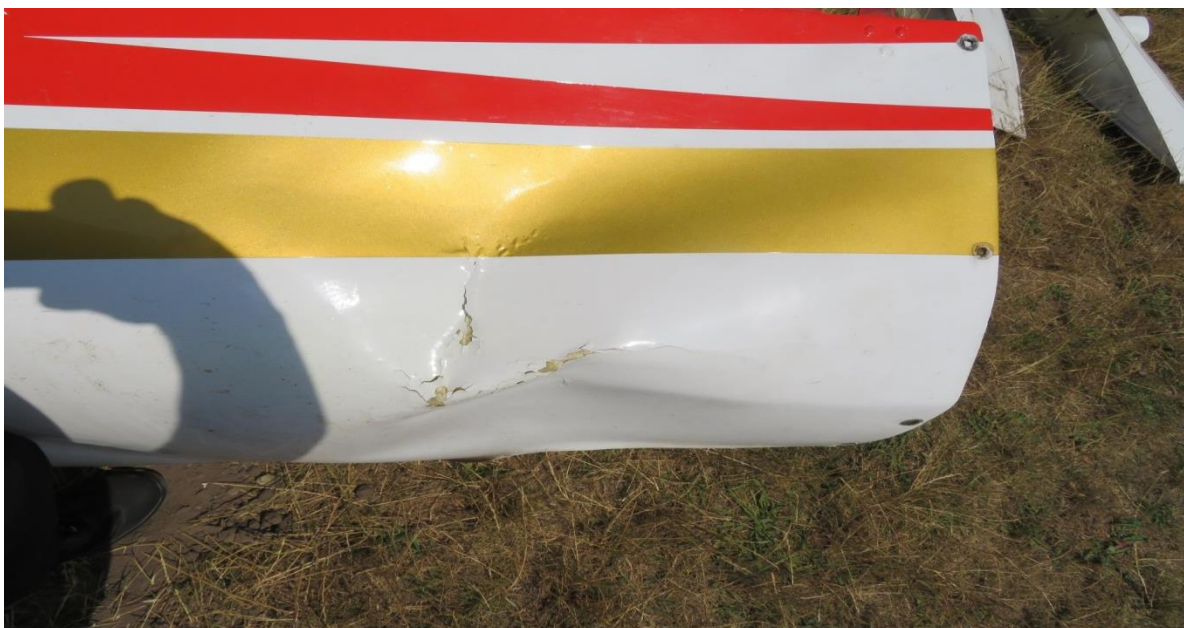
5. Wgniecenia na dolnej osłonie silnika(rys.4).

Rys.4 Zdeformowana osłona silnika. [ Źródło, PKBWL ]

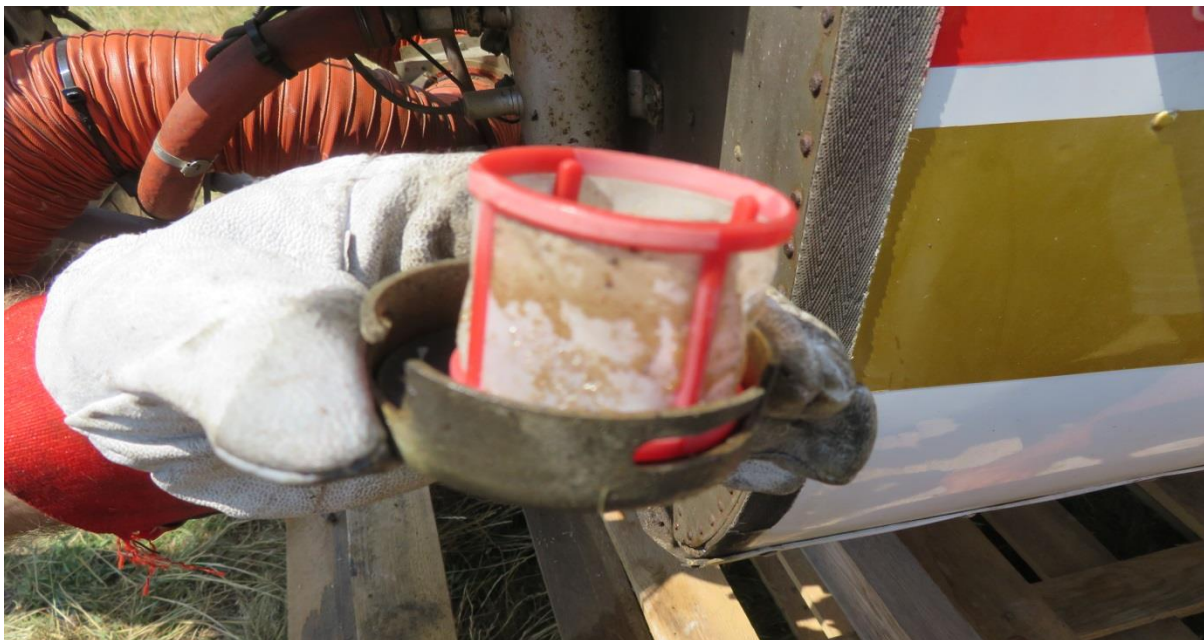
2. Zlano około 400 ml paliwa z króćca elektrycznej pompy paliwowej. Paliwo miało kolor zbliżony do paliwa Shell V – Power Racing 100. Paliwo nie zawierało wody, zanieczyszczeń i etanolu. Następnie wymontowano filtr z elektrycznej pompy paliwowej i wykryto na nim zanieczyszczenia, które zasłaniały powierzchnię przepływu o wielkości około 5 % (rys.5).

Rys. 5 Widok zanieczyszczeń na filtrze paliwowym. [ Źródło, PKBWL ]

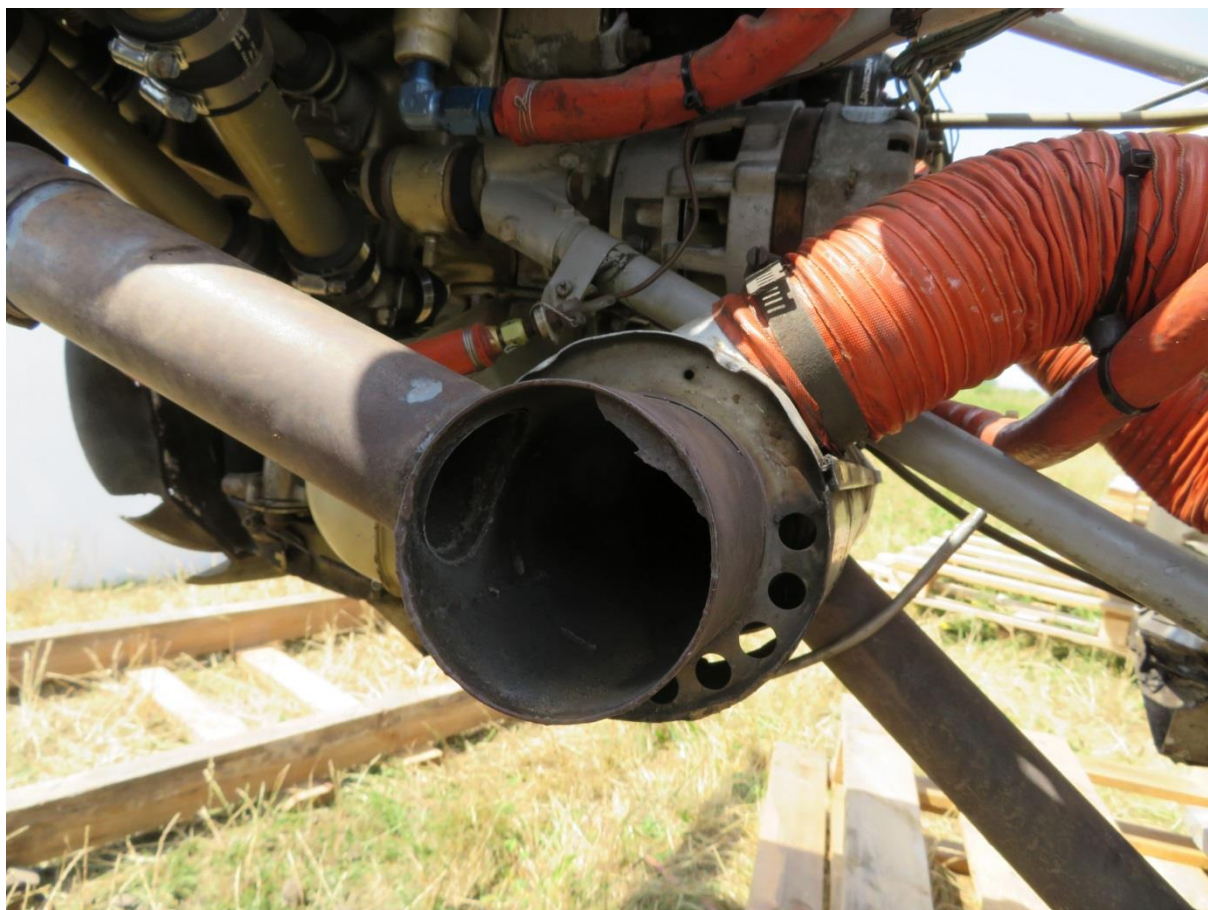
3. Podczas przeglądu silnika wykryto wyrwanie denka tłumika układu wylotowego spalin (rys.6). Ponadto po zdemontowaniu osłon zewnętrznych nagrzewnicy powietrza stwierdzono pęknięcie ścianki tłumika (rys.7).

Rys.6 Widok tłumika z wyrwanym denkiem.[Źródło, PKBWL]

1. Samolot posiadał ważne świadectwo zdolności do lotu.
2. Na samolocie były wykonane terminowo obsługi okresowe i bieżące.
3. Wyrwanie denka i pęknięcie na tłumiku zapoczątkowały proces zgaśnięcia silnika. Prawdopodobnie uszkodzenie tłumika rozpoczęło się od pęknięcia wzdłuż spawu na ścianie tłumika. Na ścianie tłumika widać w dwóch miejscach szwy spawalnicze po naprawie pęknięć, wokół których powstały wyraźne ślady przegrzania materiału (rys.11).

**Przyczyną wypadku było uszkodzenie (rozszczelnienie) tłumika hałasu układu wylotowego spalin co spowodowało: przedostanie się gorących spalin do gaźnika, pożar mieszanki paliwowo - powietrznej i w konsekwencji zgaśnięcie silnika.**

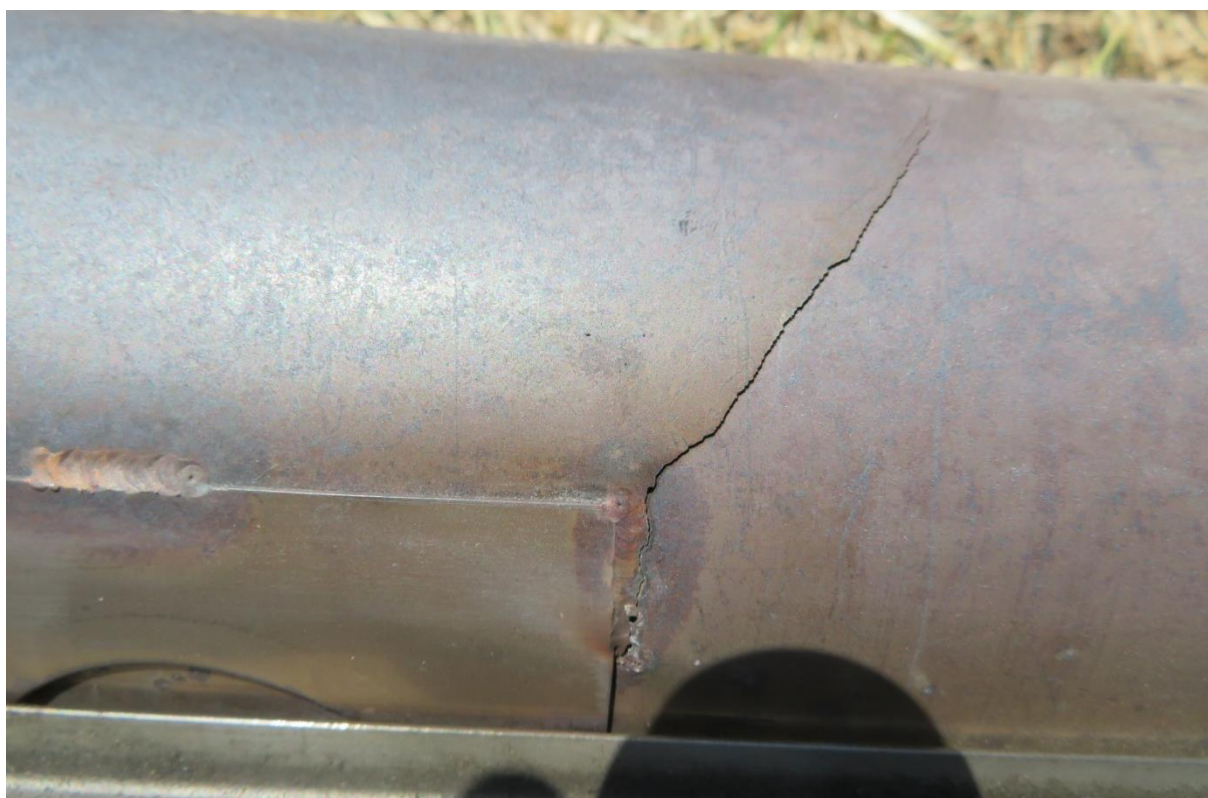
Rys.7 Pęknięcie na cylindrycznej ścianie tłumika.[Źródło, PKBWL]

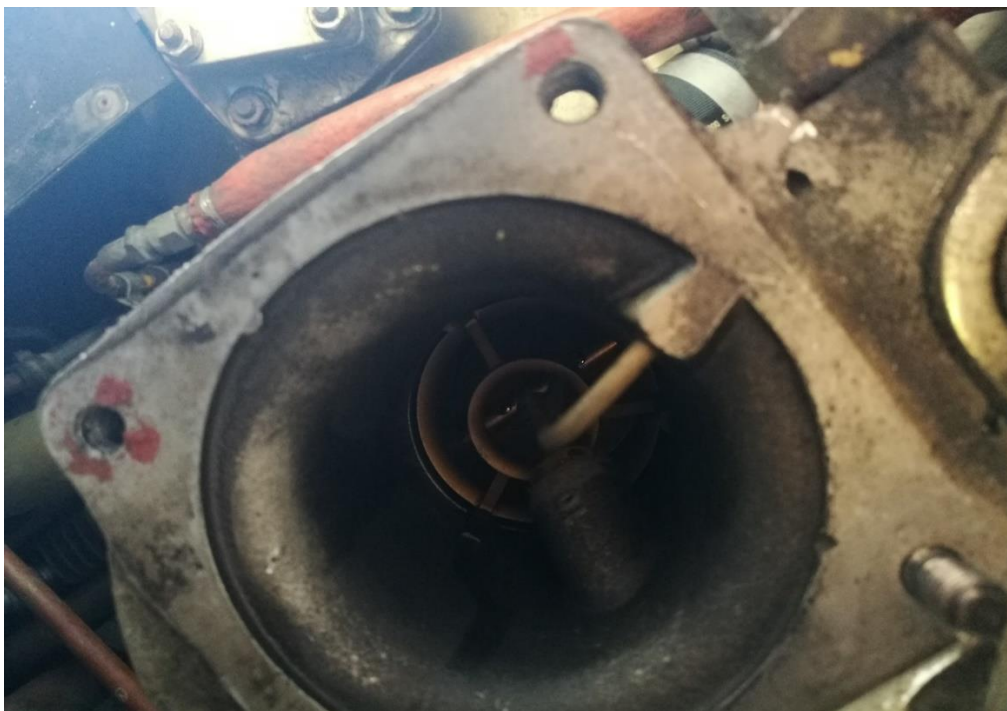
Stwierdzono ślady pożaru mieszanki paliwowo - powietrznej w gaźniku i wlocie powietrza. Pożar powstał po przedostaniu się gorących gazów wylotowych o temperaturze 627°C - 827°C do gardzieli gaźnika.

4. Zdemontowano gaźnik i stwierdzono w jego gardzieli wyraźne ślady pożaru mieszanki paliwowo.-.powietrznej (rys.8).

Rys.8 Ślady pożaru (nagar) w gardzieli gaźnika. [Źródło, PKBWL ].

7. Przedostanie się gorących gazów wylotowych o temperaturze 627°C - 827°C do gaźnika spowodowało zapalenie się mieszanki paliwowo - powietrznej i zgaśnięcie silnika. Było to możliwe ponieważ temperatura samozapłonu stosowanych paliw wynosi około 350°C.
8. Zwiększony hałas w rejonie silnika i dym w kabinie na kilka sekund przed zgaśnięciem silnika potwierdzają moment uszkodzenia tłumika i przedostania się spalin do gaźnika oraz do kabiny.

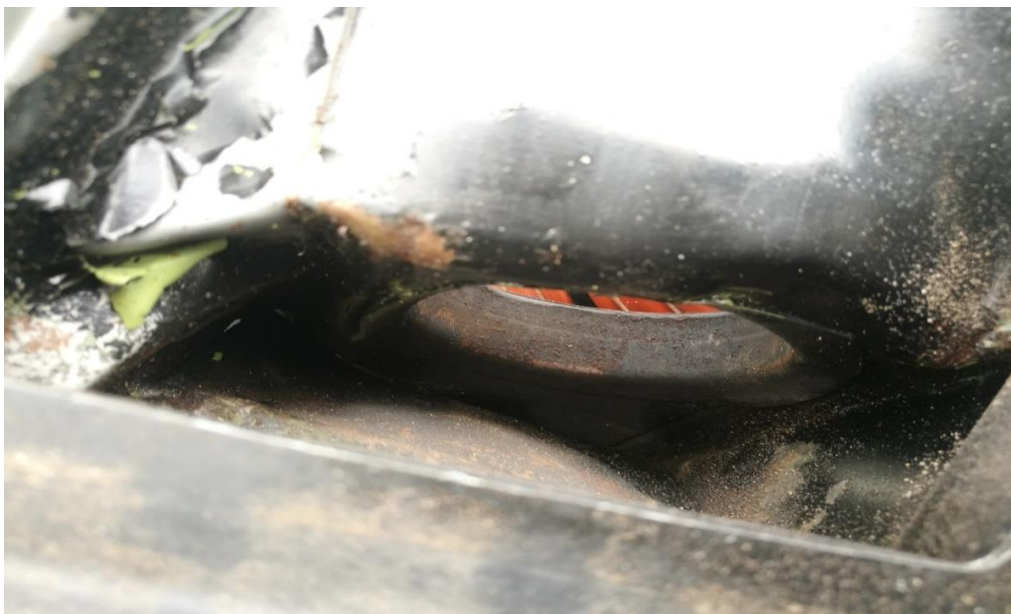
Na wewnętrznych ściankach wlotu powietrza do silnika stwierdzono ślady oddziaływania wysokiej temperatury podczas pożaru w gaźniku (rys. 9) oraz luz osi zaworu podgrzewu spowodowany uszkodzeniem łożysk (rys.10).

Rys.9 Ślady pożaru we wlocie powietrza do silnika. [Źródło, PKBWL]

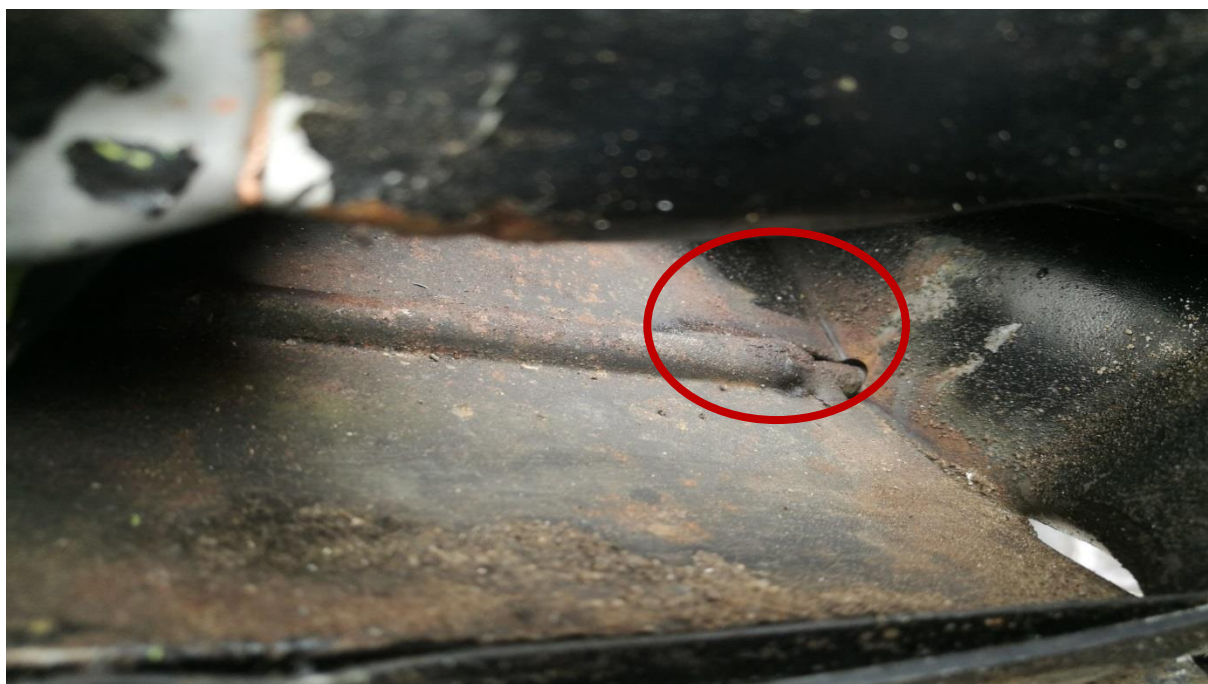
Rys.10 Widok osi obrotu zaworu podgrzewu gaźnika w miejscu ułożyskowania. [Źródło, PKBWL]

4. Na podstawie oświadczenia pilota oraz wykonanych czynności sprawdzających wyjaśniono, dlaczego paliwo zlane z elektrycznej pompy paliwowej miało kolor zbliżony do paliwa Shell V – Power Racing 100, natomiast ze zbiorników zlane paliwo AVGAS 100LL. Wynika to z ustaleń przedstawionych w pkt 1.16 ppkt 1 tj. zatankowania mieszanki paliw: Shell V – Power Racing 100 i AVGAS 100LL w dniu 19.06.2019 r. oraz paliwa AVGAS 100LL w dniu 28.06.2019 r.
5. Zanieczyszczenia na filtrze paliwowej pompy elektrycznej nie miały wpływu na pracę silnika.
6. Ślady pożaru mieszanki paliwowo - powietrznej w gaźniku i wlocie powietrza świadczą jednoznacznie o przedostaniu się gorących gazów wylotowych do nagrzewnicy powietrza poprzez uszkodzony tłumik a stamtąd przez nieszczelny zawór podgrzewu gaźnika (nadmierny luz w wyniku uszkodzenia łożysk) do jego gardzieli.

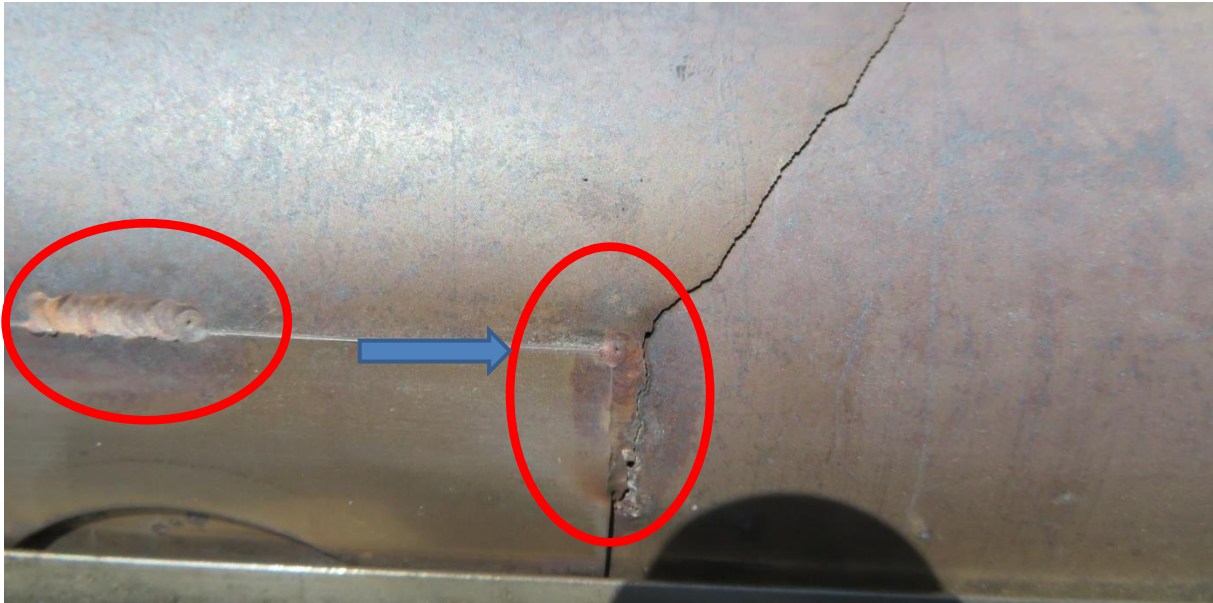
Rys.11 Widoczne strefy przegrzania materiału wokół spawów. [Źródło, PKBWL]

Z analizy dokumentów technicznych wynika, że tłumik nie był naprawiany podczas użytkowania samolotu w Polsce.
