RAPORT KOŃCOWY

ZDARZENIE NR – 2416/18

STATEK POWIETRZNY – Szybowiec SZD-9 bis 1E Bocian, SP-3102

DATA I MIEJSCE ZDARZENIA – 05 sierpnia 2018, Aleksandrowice
k/Bielska-Białej EPBA

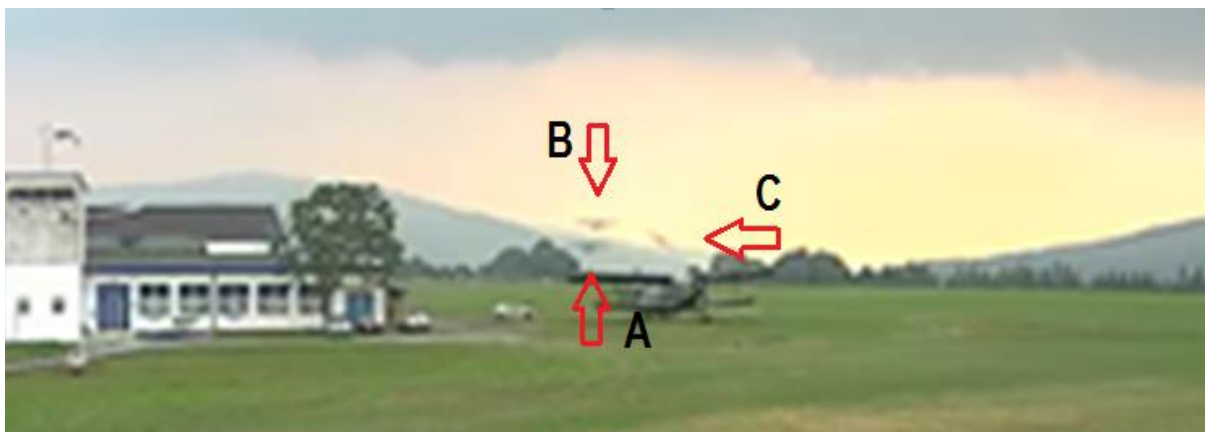
Rys. 2 Start szybowca Bocian, zapis z monitoringu, A - wznoszenie i przerwany ciąg, B - wznoszenie bez ciągu, C - przepadnięcie i początek autorotacji [źródło: użytkownik].

Według zeznań kierującego lotami, w trakcie przejścia szybowca na wznoszenie na wysokości około 10 metrów ustał ciąg wyciągarki, a szybowiec nadal pozostał w konfiguracji wznoszenia. Po uzyskaniu około 20 metrów wysokości szybowiec zaczął przepadać rozpoczynając autorotację w lewo. Jako pierwsze o ziemię uderzyło lewe skrzydło, które łamiąc się zamortyzowało uderzenie kadłuba o ziemię (Rys. 3).

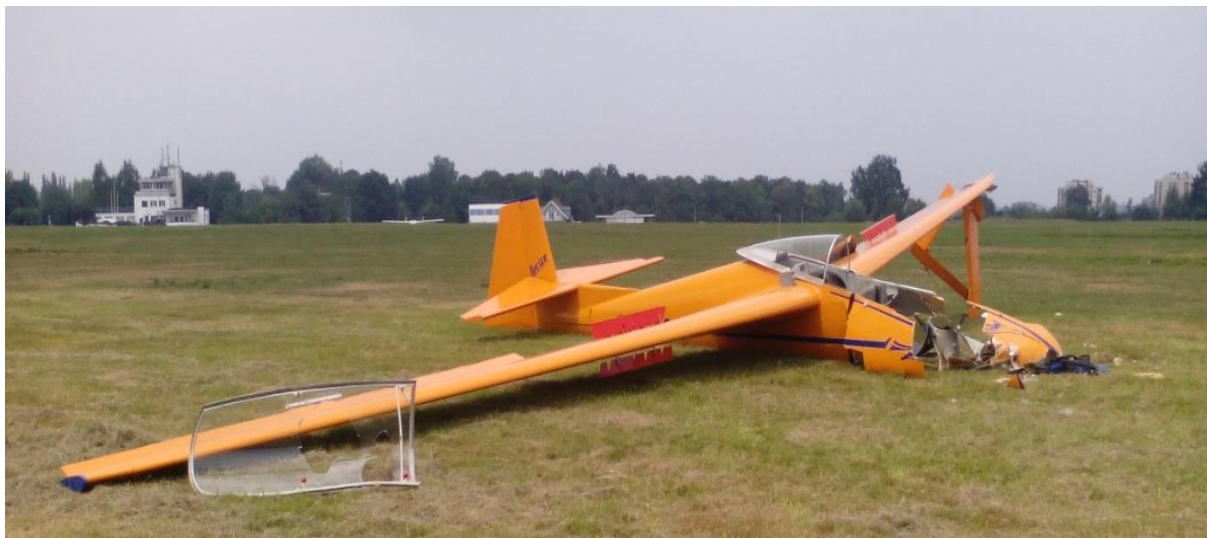
Rys. 3 Zdjęcie szybowca SZD-9 bis 1E Bocian po wypadku [źródło: PKBWL].

W trakcie zderzenia, zniszczeniu uległa między innymi kabina szybowca do linii skrzydeł. Kierujący lotami po dotarciu na miejsce zdarzenia stwierdził, że pilot i podróżna znajdują się w szczątkach kabiny, są przytomni i nie mają widocznych obrażeń ciała. Kierujący lotami powiadomił telefonicznie służby ratownicze.

Okoliczności wypadku stwarzały wysokie ryzyko utraty zdrowia lub życia przez pilota i podróżną. Szybowiec został przeciągnięty i zderzył się z ziemią pod dużym kątem. Energia uderzenia została w znacznej części pochłonięta w trakcie destrukcji lewego skrzydła i niszczenia konstrukcji szybowca po zetknięciu się z ziemią. Pilot i podróżna mieli prawidłowo zapięte pasy bezpieczeństwa.

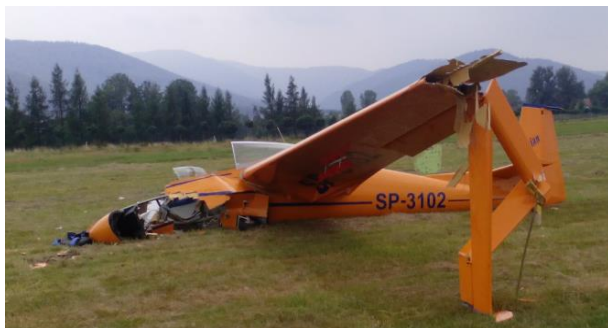
Na skutek zderzenia z ziemią zniszczona została kabina szybowca, uszkodzone lewe skrzydło, uszkodzona kratownica kadłuba ze sworzniami mocującymi skrzydło i wyłamana płoza ogonowa (Rys. 4 i 5).

Rys. 4 Zniszczona kabina, złamane lewe skrzydło [źródło: PKBWL].

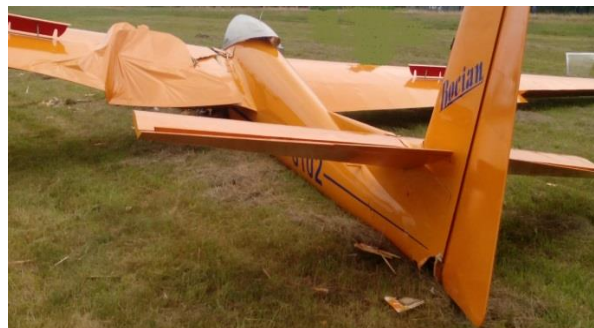
Rys. 5 Zniszczone mocowanie lewego skrzydła, wyłamana płoza ogonowa [źródło: PKBWL].
