RAPORT KOŃCOWY

WYPADEK 2429/2019

STATEK POWIETRZNY – Paralotnia, skrzydło Ozone Mantra M6

DATA I MIEJSCE ZDARZENIA – 26 czerwca 2019 r. Krynica-Zdrój,
woj. małopolskie

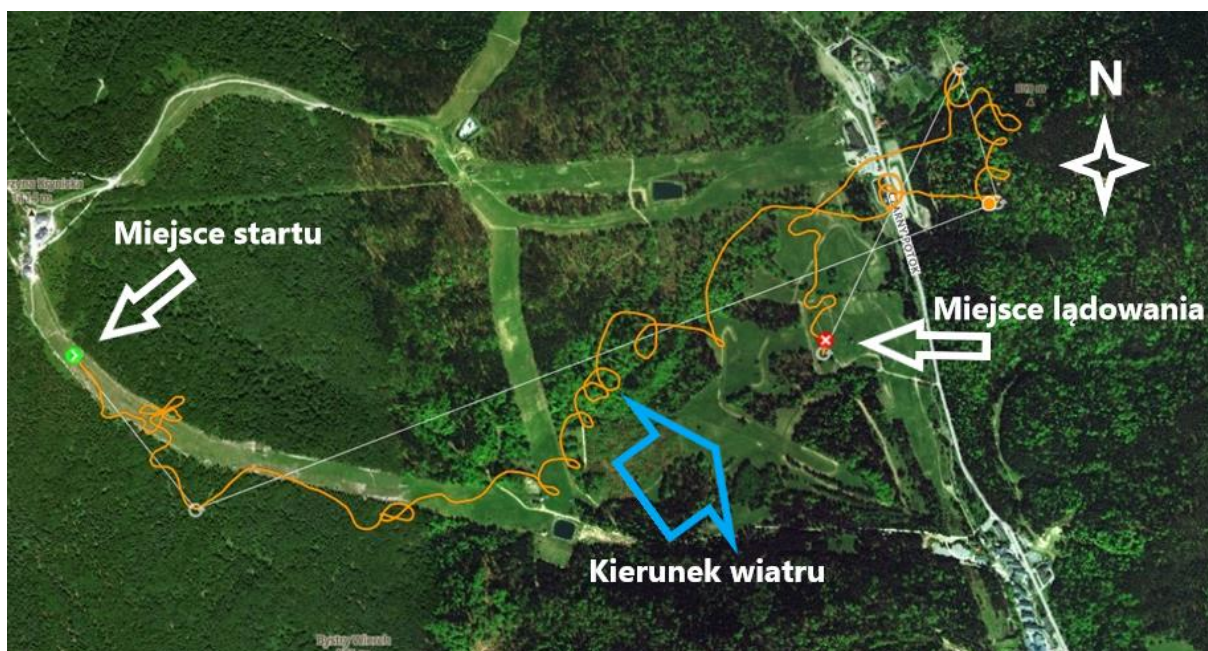
Rys. 1 Szkic miejsca zdarzenia, zbocze Jaworzyny Krynickiej (źródło: gogle maps / rejestrator pilota)

Lądowanie paralotni odbyło się na łące poniżej zbocza Jaworzyny Krynickiej na której rośla wysoka trawa (około 1 m). Wiatr wiał od zbocza znad drzew znajdujących się po prawej stronie od kierunku lądowania i mógł spowodować powstanie rotora który przyczynił się do upadku pilota na ziemię w niewidocznym dla pilota rowie.
