RAPORT KOŃCOWY

WYPADEK

ZDARZENIE NR 2632/18

STATEK POWIETRZNY – Samolot Ultralekki TECNAM 2002

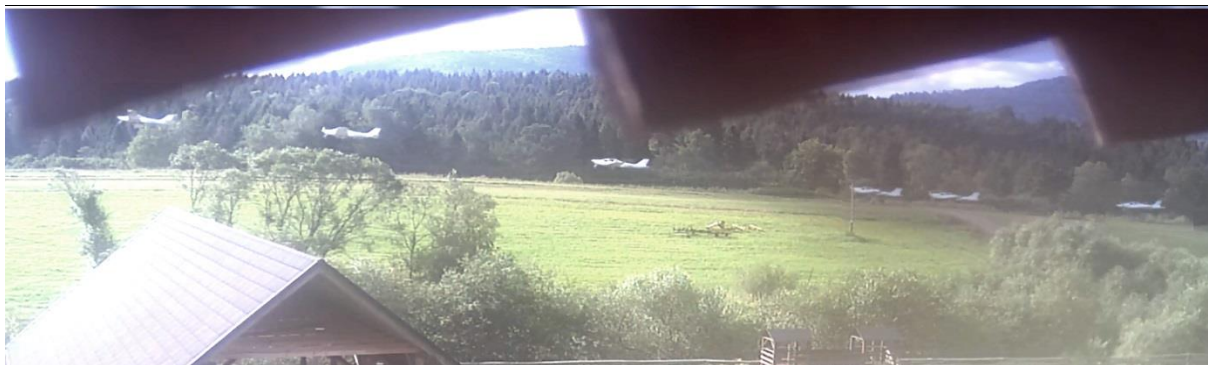
Rys. 1. Niski przelot samolotu zarejestrowany przez kamery monitoringu hotelowego [Źródło policja].

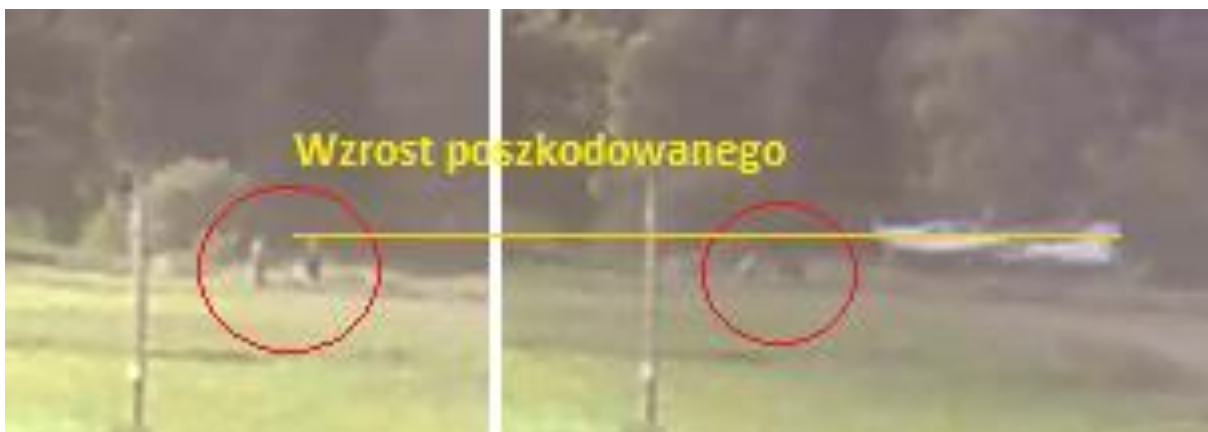
Rys. 2. Powiększenie klatek z filmu zarejestrowanego przez kamery monitoringu hotelowego tuż przed zderzeniem. Widoczne postacie uszkodzonego ojca podróżnego (po prawej stronie) i wujka (po lewej stronie) [Źródło policja].

W trakcie przelotu na małej wysokości samolot uderzył kołem prawego podwozia głównego w głowę ojca podróżnego. W wyniku uderzenia poniósł on śmierć na miejscu. Zdaniem Komisji, uszkodzony w trakcie zdarzenia nie próbował się uchylić, ponieważ nie był to pierwszy taki niski przelot tego samolotu nad jego głową. W trakcie zdarzenia prawa gołeń podwozia samolotu została uszkodzona i po przyziemieniu, w końcowej fazie dobiegu odpadła. Samolot podpierając się prawym skrzydłem o ziemię uderzył nim w betonowy mostek, w wyniku czego utracił kierunek o około 140° w prawo. Samolot zakończył dobieg w rowie biegnącym na granicy pasa startowego i drogi (rys. 3).

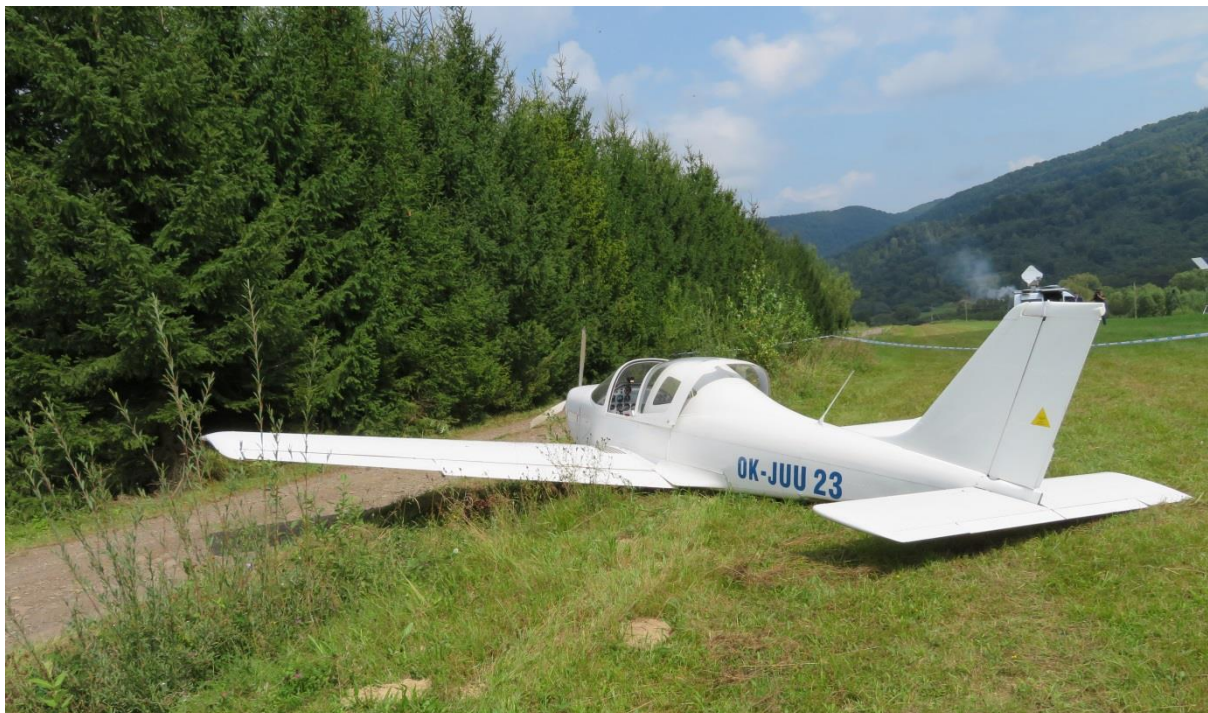
Rys. 3. Widok na samolot po zdarzeniu [źródło PKBWL].
