RAPORT KOŃCOWY

POWAŻNY INCYDENT 2646/2019

Państwowa Komisja Badania Wypadków Lotniczych

STATEK POWIETRZNY – Spadochron z automatem Vigil Cuatro

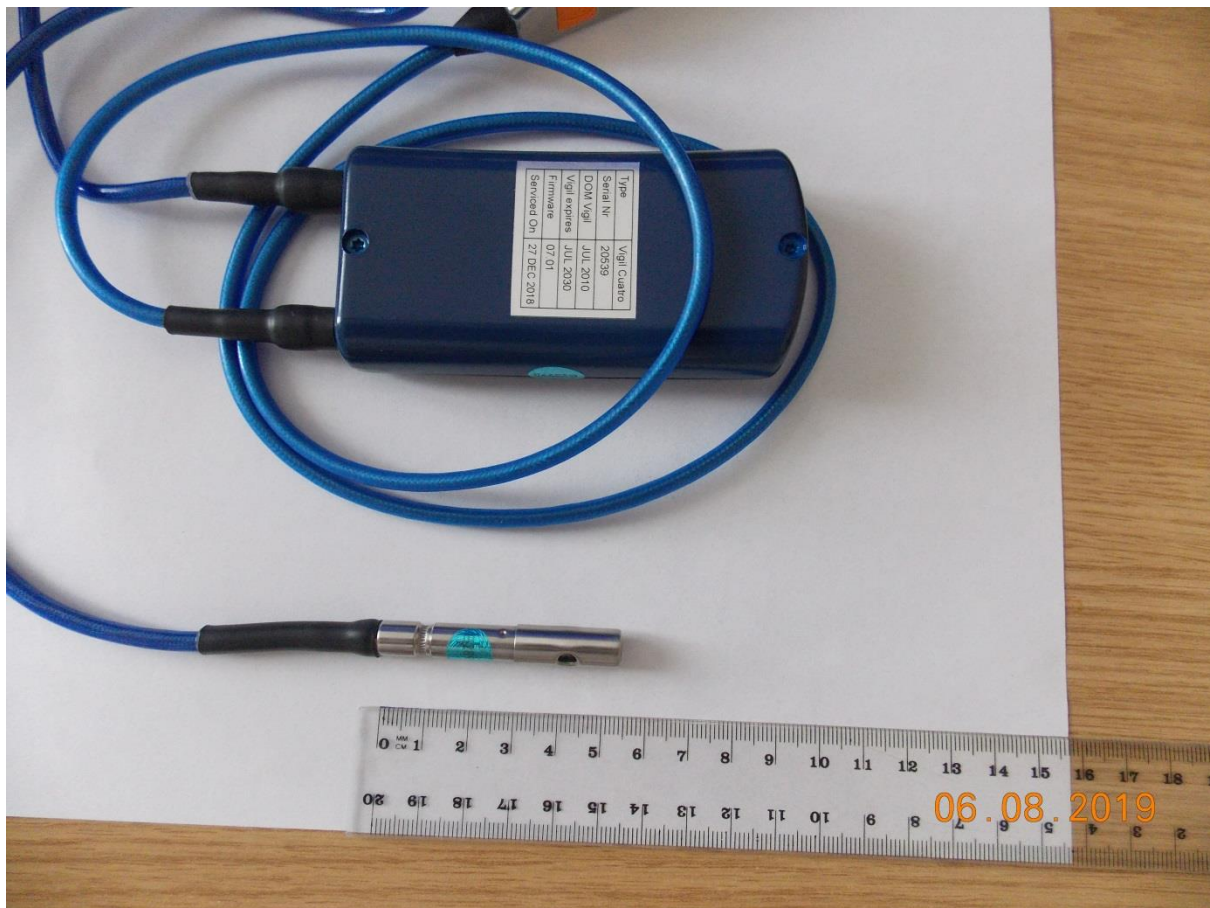
Prawdopodobnie procedura wyłączania automatu w jednym ze spadochronów nie została przeprowadzona do końca. W wyniku zwiększonej prędkości opadania automat spadochronowy Vigil Cuatro spracował, jednak wyłogi pokrowca spadochronu zapasowego nie zostały otwarte i nie nastąpiło „wyrzelenie” spadochronu wyciągającego czaszę spadochronu zapasowego. Po wylądowaniu samolotu i opuszczeniu pokładu przez skoczków, spadochrony zostały odwieszane na stojaki i nikt nie zauważył spracowania automatu.

Warunki atmosferyczne poprawiły się, w związku z czym ci sami uczniowie szykowali się do skoków i pobrali te same spadochrony. Instruktor chciał włączyć automaty, ale na wyświetlaczu jednego z nich odczytał napis „cutter error”, co świadczyło o spracowaniu przecinaka i przecięciu pętli zamykającej komorę spadochronu zapasowego. Po dociśnięciu klapki zamykającej komorę spadochronu zapasowego, wyłogi zostały otwarte a spadochron wyciągający czaszę zapasową oddzielił się od pokrowca.

W pierwszej kolejności Komisja przeprowadziła badanie cutter'a ze zdarzenia w tomografie komputerowym oraz w celach porównawczych przeprowadzono badanie innego cutter'a z tej samej serii. Badanie cutter'ów za pomocą tomografu komputerowego nie wykazało wad konstrukcyjnych.

Rys. 1. Automat spadochronowy zabezpieczony w związku ze zdarzeniem [źródło: PKBWL]

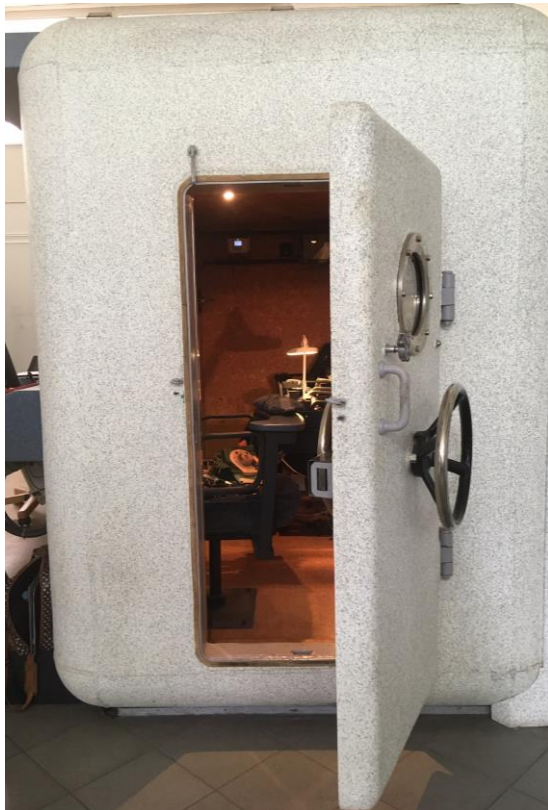
W następnej kolejności przeprowadzono badanie zestawów spadochronowych w komorze niskich ciśnień (Rys. 2). Badaniu poddano trzy zestawy spadochronowe, w tym dwa zestawy z automatami Vigil Cuatro i jeden zestaw spadochronowy z automatem innego producenta. Pierwszy zestaw spadochronowy użyty w badaniu był ułożony w marcu 2019 r. (jak zestaw, który brał udział w zdarzeniu). Dwa pozostałe zestawy spadochronowe były ułożone we wrześniu 2019 r.

Rys. 2. Komora niskich ciśnień
[źródło: PKBWL]

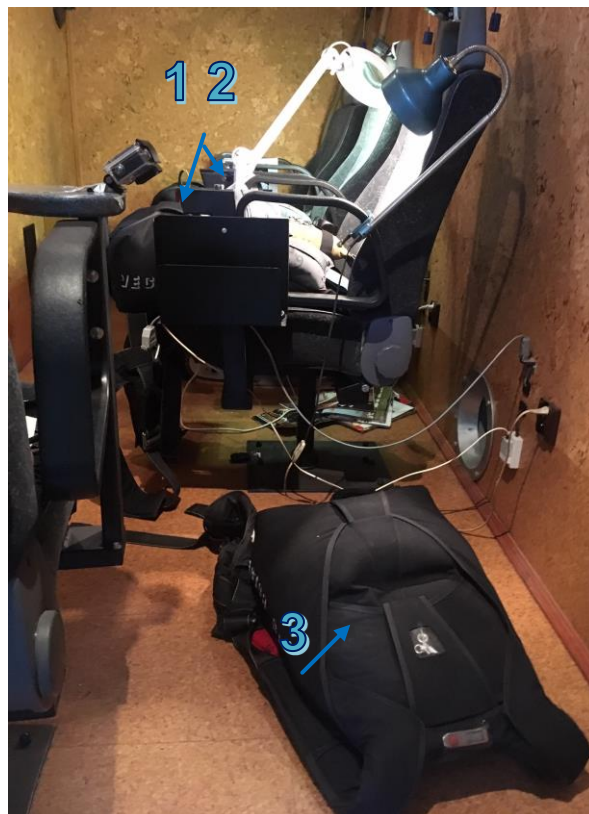
Spadochron nr 1 i spadochron nr 2 ułożone były w fotelach dociśnięte obciążeniem mającym na celu symulację warunków rzeczywistych (siła nacisku skoczka spadochronowego). Spadochron nr 3 poddany był próbie bez obciążenia (Rys. 3).

Rys. 3. Ułożenie zestawów spadochronowych
w komorze niskich ciśnień [źródło: PKBWL]

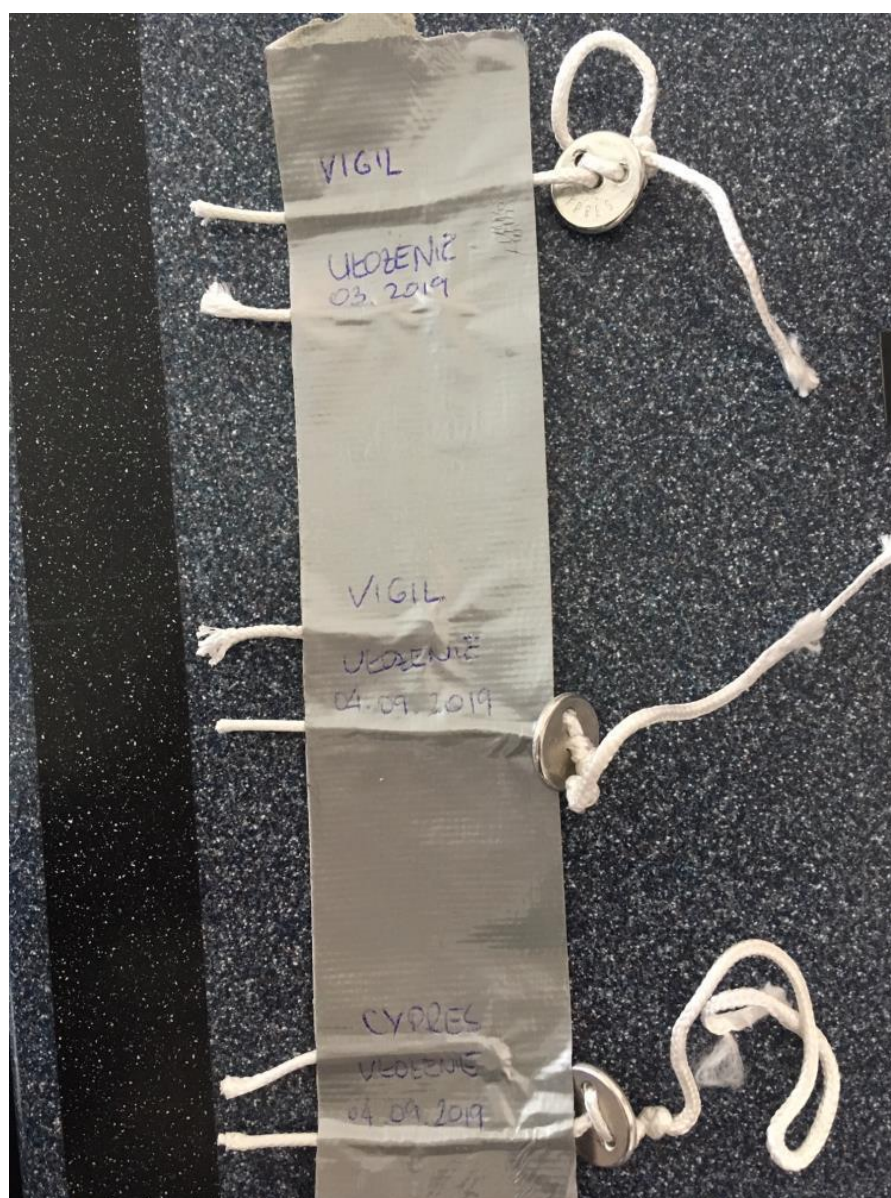
spadochronów 1 i 2. Po zdjęciu obciążenia nastąpiło prawidłowe otwarcie wyłogów pokrowców i uwolnienie spadochronów wyciągających. W następnej kolejności odczytano parametry automatów – zarówno uzbrojenie jak i zadziałanie automatów było prawidłowe. Na koniec zostało przeprowadzone wzrokowe oględziny pętelek zabezpieczających wyłogi pokrowców (Rys. 4). Ze względu na różnice w budowie cutter'ów dwóch typów automatów wykorzystanych w badaniu, przecięcie pętelek spadochronu 1 i 2 różni się od przecięcia pętliki w spadochronie 3 (inny automat). W pierwszym przypadku pętliki posiadają widoczne ślady „wyciągania”, natomiast w drugim przypadku całość krawędzi linki jest ścięta równo. Wynika to bezpośrednio z budowy krawędzi cięcia w cutter'ach. Sposób ułożenia spadochronów w komorze do próby nie wpłynęła na jakość przecięcia linek.

Rys. 4. Pętelki po przeprowadzonej próbie [źródło: PKBWL]

W oparciu o przeprowadzone badania stwierdzono, że w trakcie zniżania nastąpiło prawidłowe zadziałanie automatów we wszystkich trzech zestawach spadochronowych poddanych próbie. Sposób przecięcia linek pętelek w zależności od zastosowanego automatu różnił się, jednak w obu przypadkach nastąpiło ich całkowite przecięcie, linki nie zostały przytrzymane.

W związku z przeprowadzonymi badaniami zarówno w trakcie prześwietlenia w tomografie komputerowym, jak również w trakcie badania w komorze niskich ciśnień, należy stwierdzić, że budowa cutter'ów oraz ich działanie są prawidłowe. Na etapie przeprowadzonych prób nie stwierdzono nieprawidłowości w działaniu automatu Vigil Cuatro. W związku z powyższym w dniu 16 września 2019 r. zostały opublikowane Wytyczne nr 9 Prezesa ULC, które zawierały decyzję o wycofaniu zalecenia zaprzestania użytkowania w tym montażu automatów spadochronowych Vigil Cuatro.

- Do zamykania kontenera spadochronu zapasowego należy stosować zawsze jak najkrótszą pętlę zamykającą, ale tak, by siła potrzebna do wyciągnięcia uchwytu i otwarcia pokrowca nie przekraczała 10 kg (wg normy ETSO C 23e).
- Gdy pętla jest za długa pilotik potrafi się rozprężyć przez co traci swoją siłę odbicia i zdolność rozchylania wyłogów pokrowca. Ponadto bardziej naprężona pętla jest łatwiejsza do przecięcia przez końcówkę tnącą automatu.
- Należy regularnie sprawdzać, czy w trakcie użytkowania sprzętu nie nastąpiło zmniejszenie naprężenia pętli zamykającej. Spadochron w trakcie okresu ułożenia potrafi zmniejszyć swoją objętość i pętla może się okazać wtedy za długa. Możliwe jest także wydłużenie

- Sprawdzenie polega na dociśnięciu okolic zawlecзки kolanami lub rękoma. Jeśli wyczuwamy możliwość dociśnięcia sprężyny pilocika to znaczy, że pętla jest zbyt długa. Może się zdarzyć przypadek, że sprężyna nie będzie rozluźniona, ale wyłogi pokrowca "rozejdą" się co spowoduje "esowanie" pętli pomiędzy wyłogami pokrowca. Wtedy także należy oddać sprzęt do mechanika spadochronowego, aby skrócił pętlę.
- O powyższych czynnościach należy pamiętać szczególnie wtedy, gdy spadochron zapasowy ułożony jest na okres 1-go roku i/lub gdy zestaw spadochronowy jest zestawem szkolnym lub tandemowym. Większe czasy potrafią znacznie zmniejszyć swoją objętość (ubić się, uleżeć) w trakcie okresu ułożenia do skoku.
