# RAPORT KOŃCOWY

WYPADEK 3145/18

STATEK POWIETRZNY – Motoparalotnia PPGG

DATA I MIEJSCE ZDARZENIA 16 września 2018 r. w miejscowości  
Owczary k. Krakowa

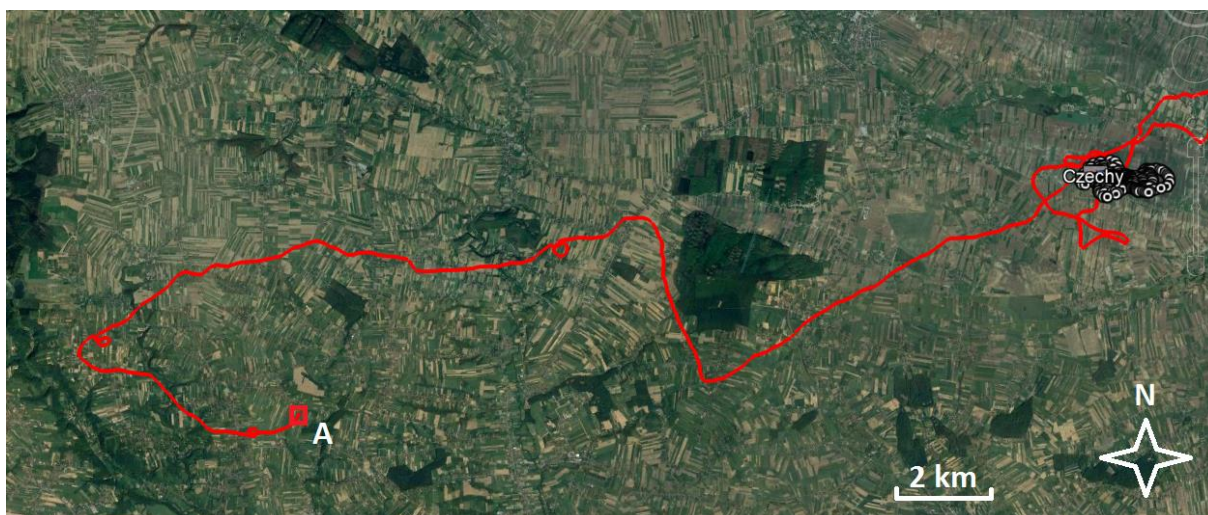
Po starcie pilot skierował motoparalotnię w kierunku zachodnim (rys. 1).

Rys.1. Zapis lotu odczytany z rejestratora GPS. (źródło PKBWL)

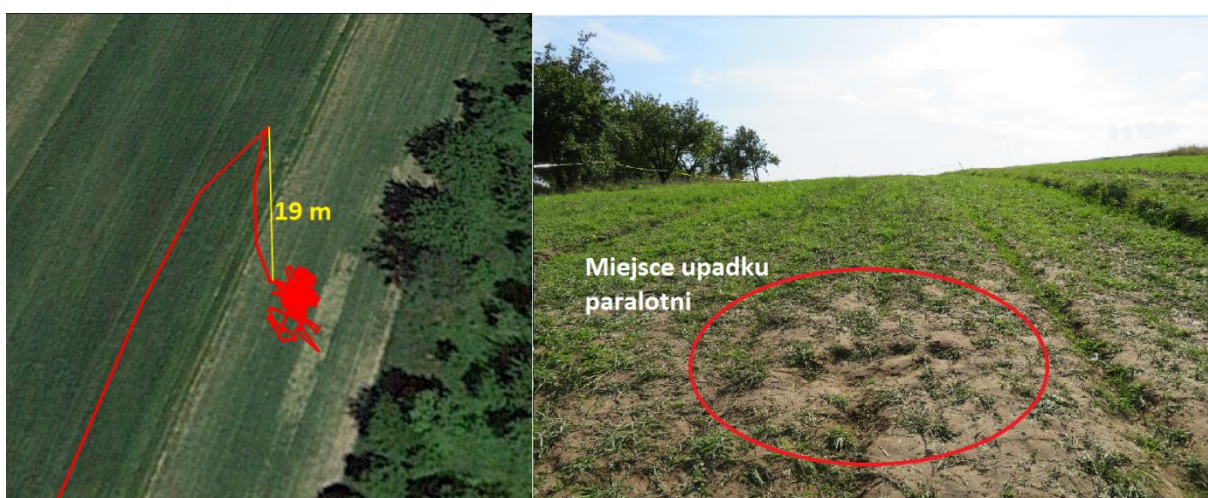
Lot odbywał się nad pofałdowanym terenem Jury Krakowsko – Częstochowskiej. W trakcie przelotu pilot nie utrzymywał stałej wysokości a pasażerka wykonywała zdjęcia aparatem fotograficznym. Około godziny 14:50 w okolicy miejscowości Owczary na wysokości 15 – 20 m pilot rozpoczął wykonywanie zakrętu w prawo. W trakcie tego manewru skrzydło motoparalotni uległa podwinięciu. Ponieważ w tym momencie lot odbywał się na małej wysokości pilot nie zdążył zareagować i doszło do zderzenia z ziemią (rys. 2, 3).

Rys.2. Zapis końcowej fazy lotu odczytany z rejestratora GPS. Miejsce upadku paralotni. (źródło PKBWL)

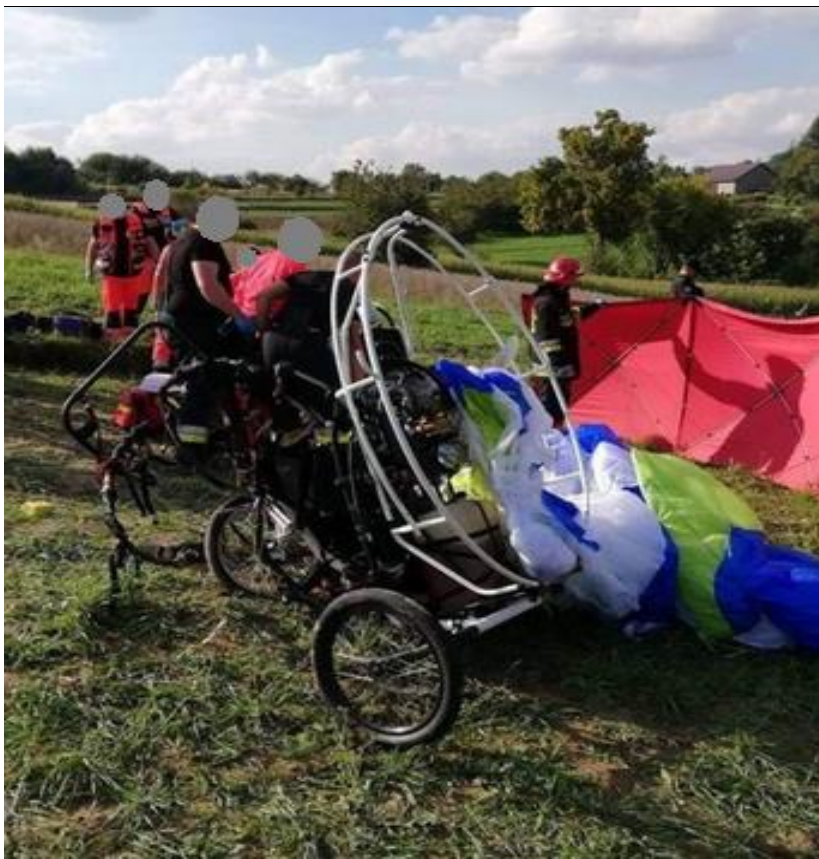
Rys.3 Widok na paralołnię po upadku w trakcie akcji ratowniczej.

Loty na motoparalotniach PPGG powinny być wykonywane raczej w warunkach spokojnego powietrza w godzinach porannych lub popołudniowo – wieczornych, kiedy nie występuje termika. Prognoza pogody przewidywała występowanie zachmurzenia typu cumulus, któremu towarzyszy termika. Na zdjęciu (rys. 3), wykonanym zaraz po wypadku, widoczny jest taki typ zachmurzenia. Widać, że

chmury układają się w szlaki, świadczy to o tym, że górą wiał wiatr ze znaczną prędkością. Na stacji klimatologicznej Olewin (tabelka rozdział 9) pomiędzy godziną 14:00 a 15:00, zarejestrowano wiatr z kierunków zmiennych wiejący z maksymalną prędkością nawet 5,7 m/s (dopuszczalna prędkość wiatru do lotów na paralotni wynosi 8 m/s). Pomiar został wykonany na wysokości 10 m nad ziemią. Zdaniem Komisji świadczy to o występowaniu znacznych turbulencji na małych wysokościach w tym rejonie.

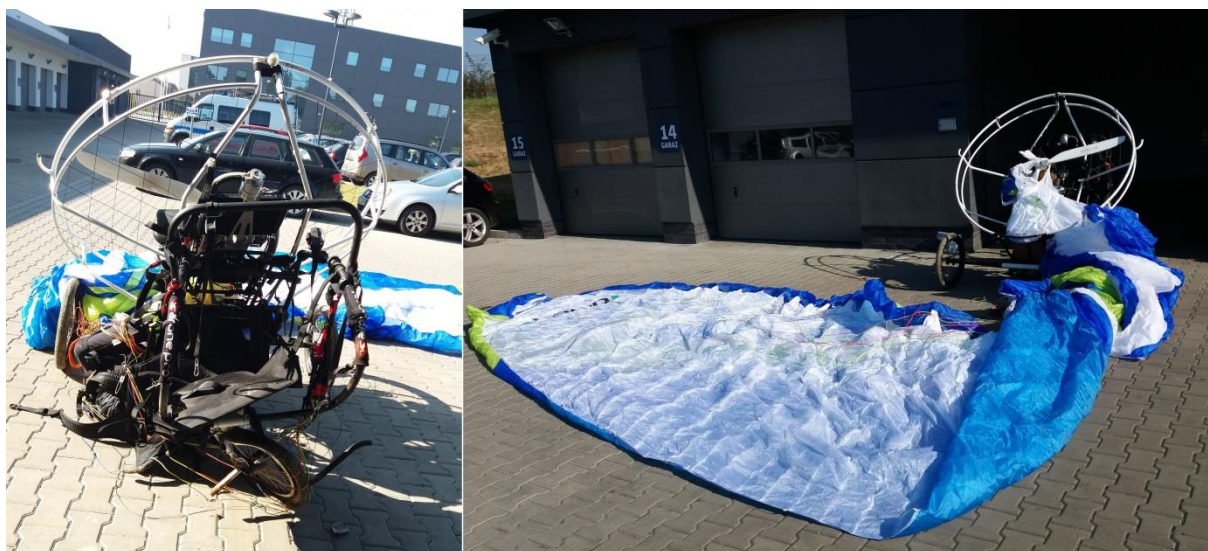
W wyniku wypadku pilot poniósł śmierć na miejscu, pasażerka odniosła poważne obrażenia ciała a motoparalotnia została poważnie uszkodzona (rys 4).

Rys.nr.4 - uszkodzona motoparalotnia PPGG po wypadku [źródło PKBWL]

Podjęcie przez pilota paralotni decyzji o wykonaniu lotu na zbyt małej wysokości w warunkach turbulencji, co w momencie podwinięcia się skrzydła paralotni doprowadziło do zderzenia z ziemią.
