WYPADEK 4014/18

Państwowa Komisja Badania Wypadków Lotniczych

STATEK POWIETRZNY – Samolot, UL-A Mirage G-3, SP-SZUK

DATA I MIEJSCE ZDARZENIA – 17 listopada 2018 r. Skawa k. Rabki

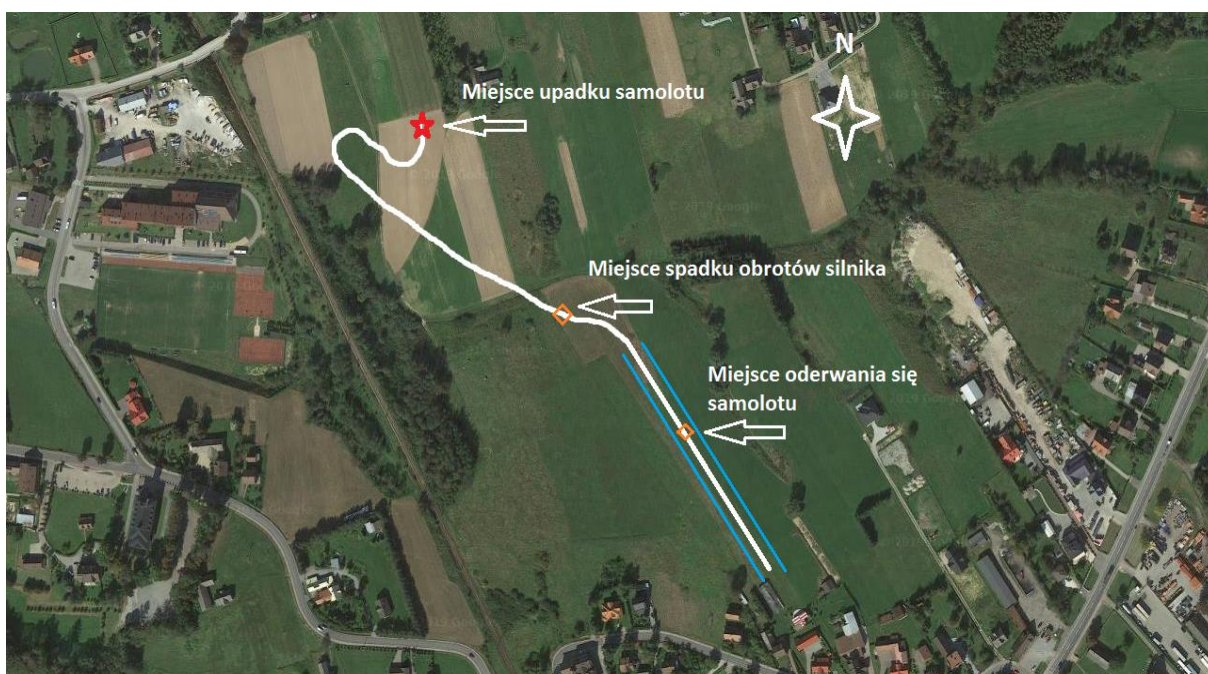
Rys. 2. Szkic miejsca startu i awaryjnego lądowania samolotu [źródło: PKBWL].

Po wykonaniu zakrętu w lewo z zamiarem odejścia na trasę, pilot stwierdził, że zmienił się dźwięk pracującego jeszcze na mocy startowej silnika. Zauważył spadek obrotów silnika do około 3200 obr/min. Samolot zaczął opadać. Ze względu na wysokie drzewa znajdujące się na wprost przed samolotem pilot wybrał pole znajdujące się po prawej stronie samolotu aby wykonać lądowanie awaryjne. Na wysokości około 30 metrów wykonał ostry zakręt w prawo i ślizg na prawe skrzydło. Pilot próbował zwiększyć prędkość samolotu. Na wysokości około 5 metrów wykonał zakręt w lewo i wyprowadził samolot na prostą do pola. Lądowanie odbywało się pod stok o dość dużym nachyleniu. W trakcie wyrównania na skutek utraty prędkości samolot stracił siłę nośną, przepadł na prawe skrzydło i zderzył się z ziemią (Rys. 2 i 3).

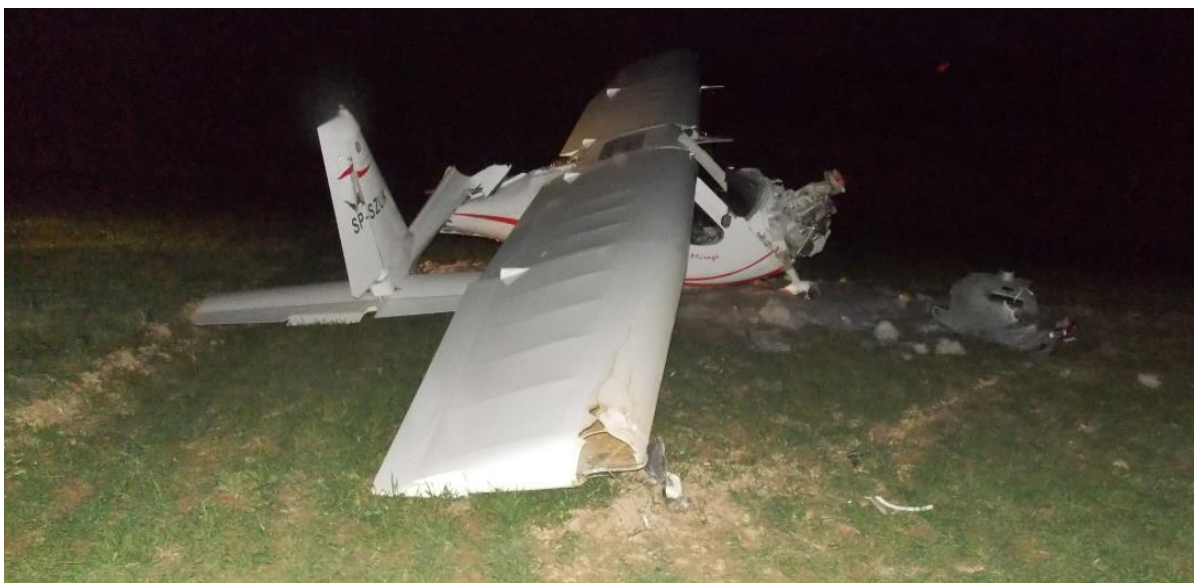
Rys. 3. Samolot ultralekki Mirage G-3 po wypadku [źródło: PKBWL].

Pilot samodzielnie opuścił kabinę samolotu i przy użyciu gaśnicy wspólnie ze świadkiem zdarzenia ugasili niewielki pożar instalacji elektrycznej silnika. W wyniku zderzenia z ziemią samolot uległ poważnym uszkodzeniom. Konfiguracja samolotu w trakcie zderzenia zminimalizowała obszar zniszczeń kabiny samolotu. Pilot miał prawidłowo zapięte pasy bezpieczeństwa co uchroniło go przed poważniejszymi konsekwencjami wypadku.

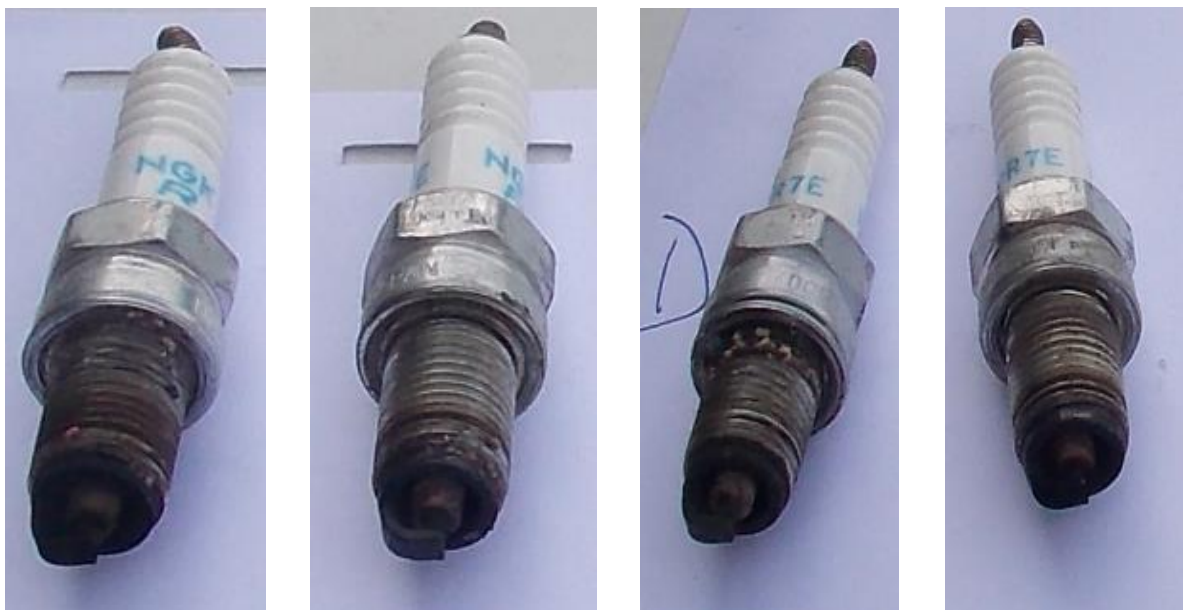
1. Sprawdzono działanie układu śmigło silnik – układ był sprawny.
2. Sprawdzono stan świec:
 - wykonano kontrolę wzrokową i pomiary przerw na elektrodach, stwierdzono, że przerwy na elektrodach wszystkich świec mieściły się w normie;
 - wygląd świec pierwszego i trzeciego cylindra wskazywał, że spalanie mieszanki przebiegało prawidłowo;
 - wygląd świec z drugiego i czwartego cylindra wskazywał na to, że były zasilane bogatą mieszanką paliwowo-powietrzną, widoczny nagar i zakopcenie (Rys. 4);

Rys. 4. Stan świec drugiego i czwartego cylindra [źródło: PKBWL].

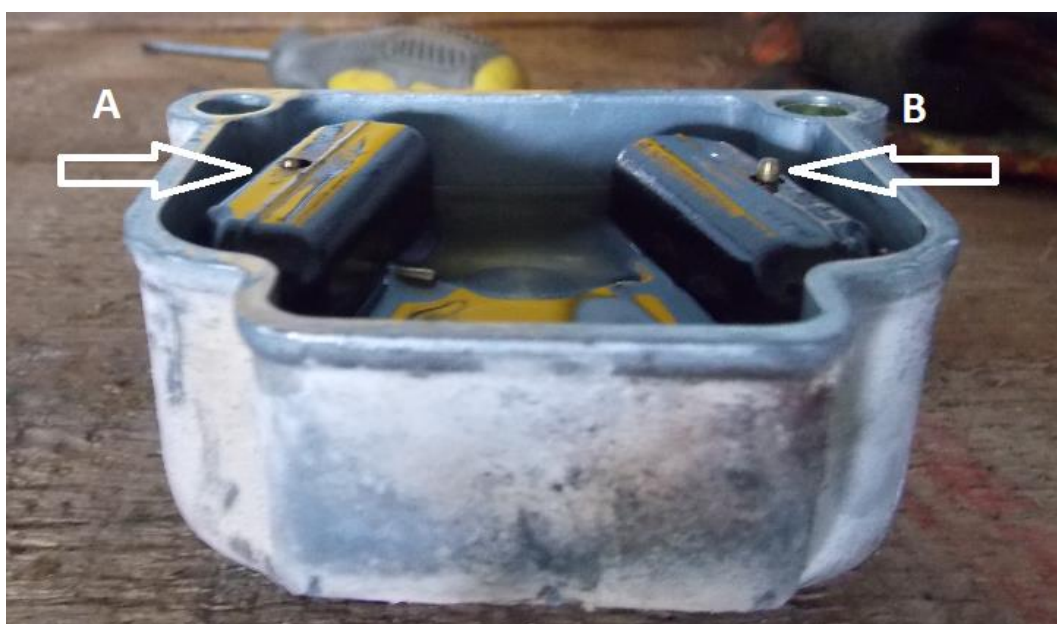
- zdemontowano gaźniki - stwierdzono obecność paliwa w ich komorach. Paliwo w komorach gaźników było czyste;
- w lewym gaźniku stwierdzono wyraźną różnicę pływalności między pływakami (Rys. 5).

Rys. 5. Widoczna różnica pływalności między pływakami A i B w lewym gaźniku [źródło: PKBWL].

- wykonano sprawdzenie zaworu iglicowego. Zawór iglicowy utrzymywał właściwy poziom paliwa;
 - zlecono sprawdzenie masy pływaków lewego gaźnika. Masa dwóch pływaków wyniosła 7,5 grama. Dopuszczalna masa wynosi 7 gramów.
3. Stwierdzono obecność paliwa w instalacji paliwowej silnika.

1. Dowódca statku powietrznego miał uprawnienia do wykonania lotu. Posiadał ważne orzeczenie lotniczo-lekarskie, nie znajdował się pod wpływem alkoholu;
2. Samolot posiadał niezbędną dokumentację techniczno-eksploatacyjną, był zdalny do lotu i był ubezpieczony (ważna polisa OC);
3. Nie stwierdzono aby jakakolwiek część oddzieliła się od samolotu w trakcie lotu;
4. Warunki atmosferyczne w dniu zdarzenia pozwalały na wykonywanie zaplanowanego lotu i nie miały wpływu na zaistnienie i przebieg wypadku;
5. Zdaniem Komisji niewłaściwa masa pływaków mogła mieć wpływ na nieprawidłową pracę silnika.
