# RAPORT KOŃCOWY

## INCYDENT

ZDARZENIE NR – 4167/19

STATEK POWIETRZNY – AT-3, SP-IVO

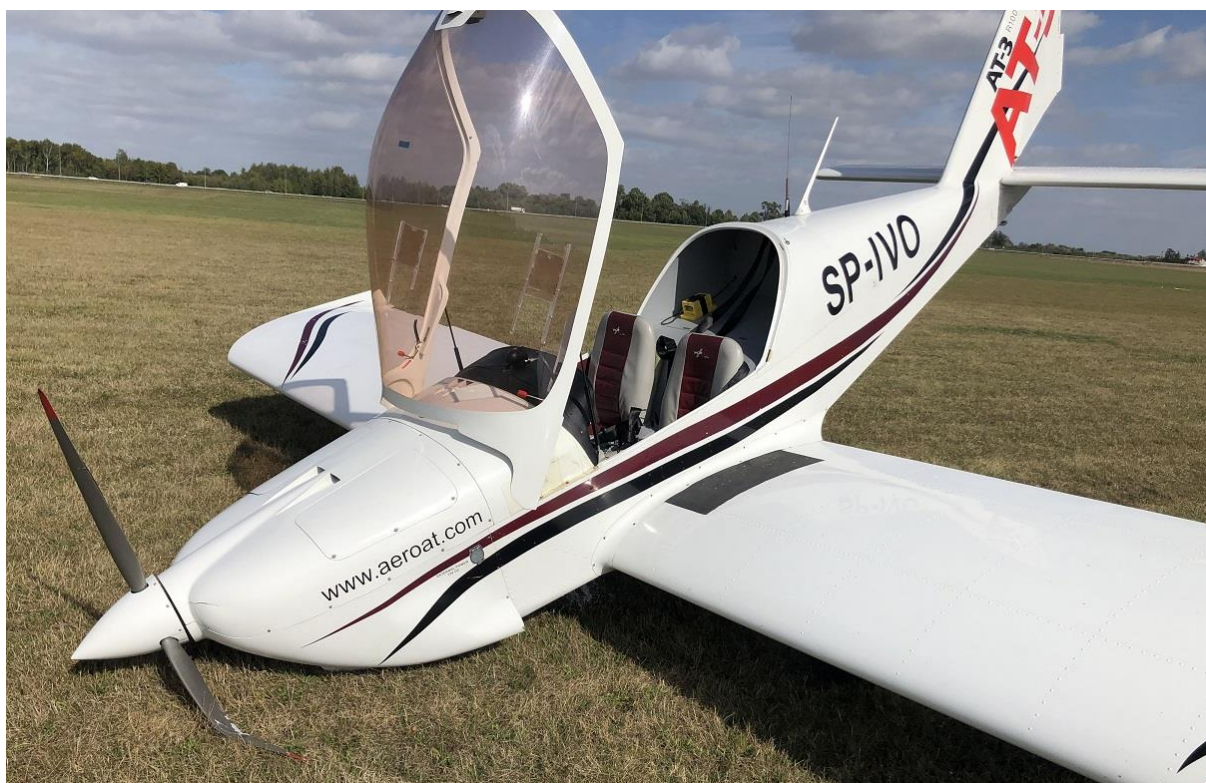
Samolot biorący udział w wypadku uległ uszkodzeniu na skutek zderzenia z ziemią. Przy pierwszym uderzeniu nastąpiło oderwanie goleni podwozia przedniego. Na skutek utraty przedniego podwozia samolot uderzył o ziemię przednią częścią kadłuba oraz śmigłem co doprowadziło do uszkodzenia śmigła, maski silnika oraz podwieszanego zbiornika paliwa.

Obraz 1. Samolot AT-3 na płycie lotniska tuż po zdarzeniu [źródło: PKBWL]

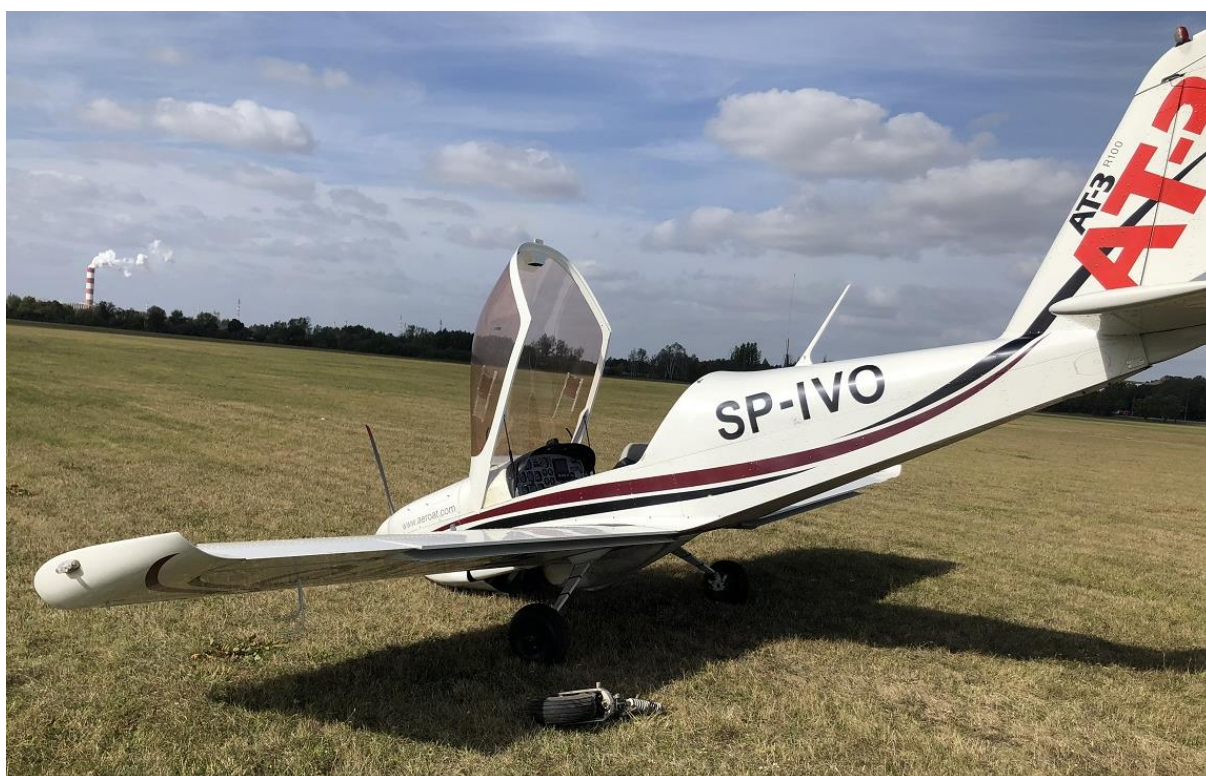
Obraz 2. Samolot AT-3 na płycie lotniska tuż po zdarzeniu – widok z lewej strony [źródło: użytkownik]

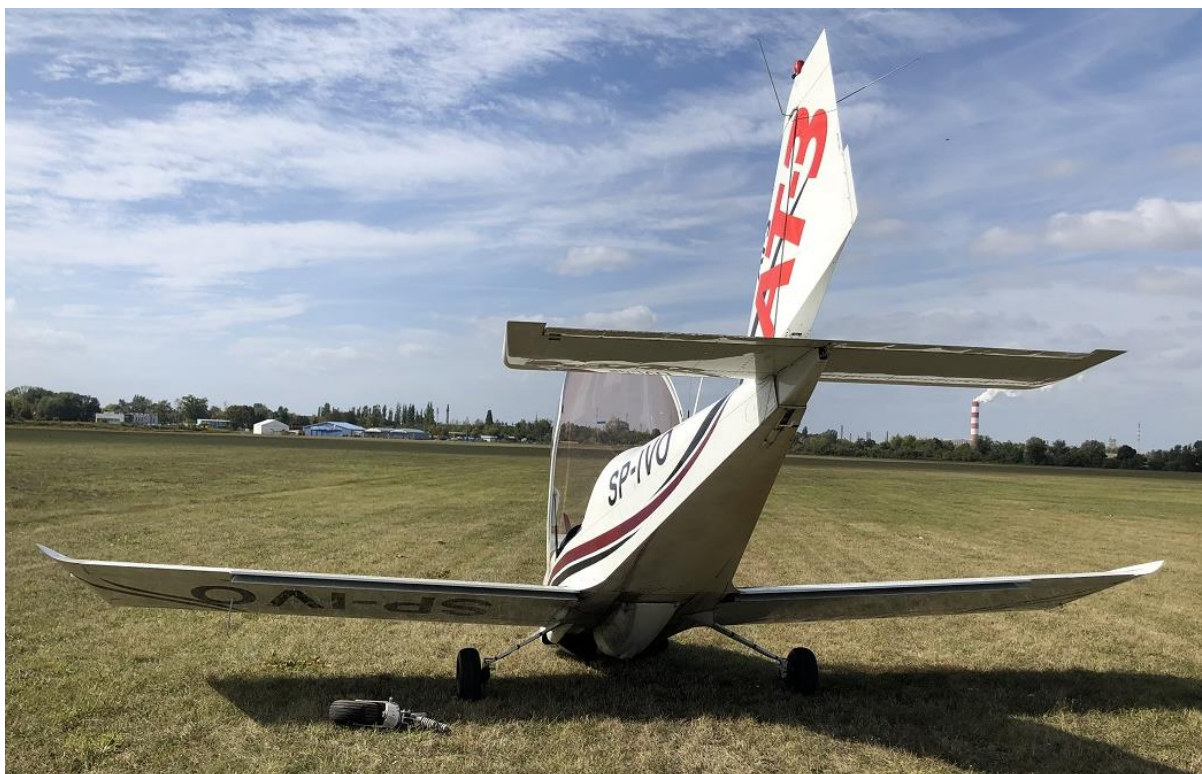
Obraz 3. Samolot AT-3 na płycie lotniska tuż po zdarzeniu – widok od tyłu [źródło: użytkownik]

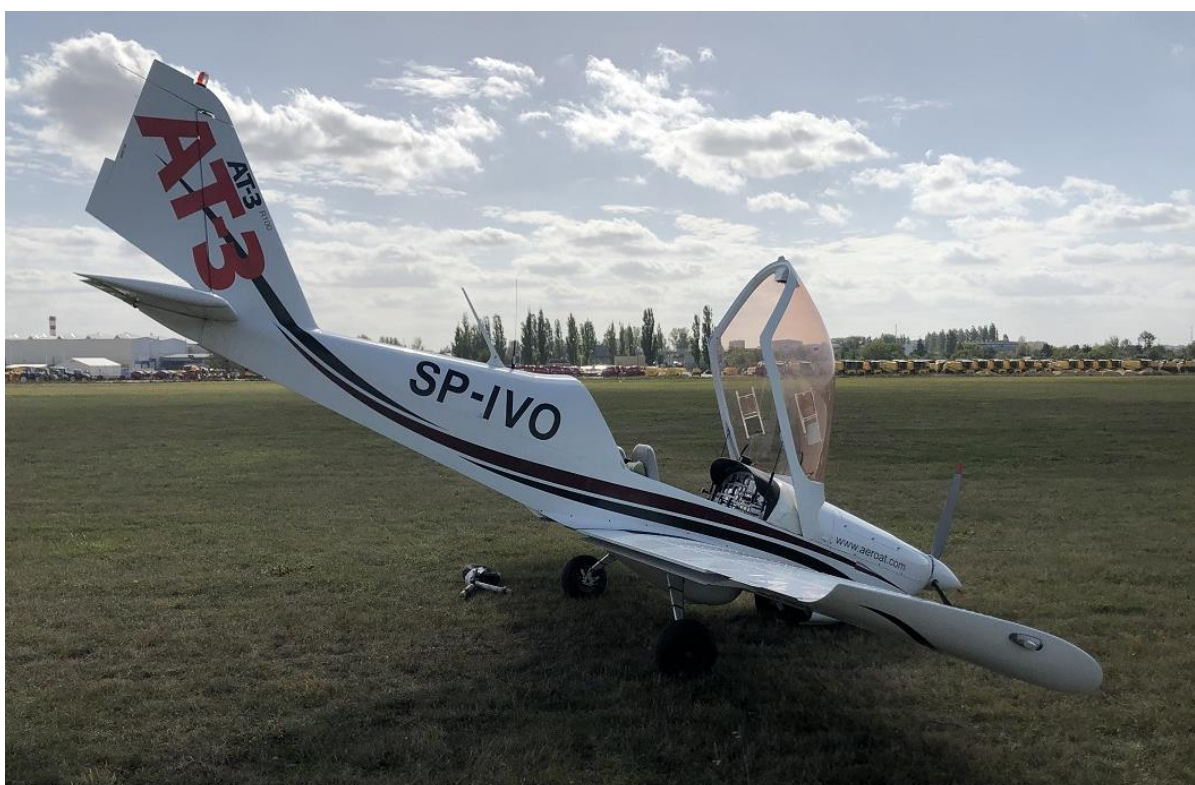
Obraz 4. Samolot AT-3 na płycie lotniska tuż po zdarzeniu – widok z prawej strony [źródło: użytkownik]

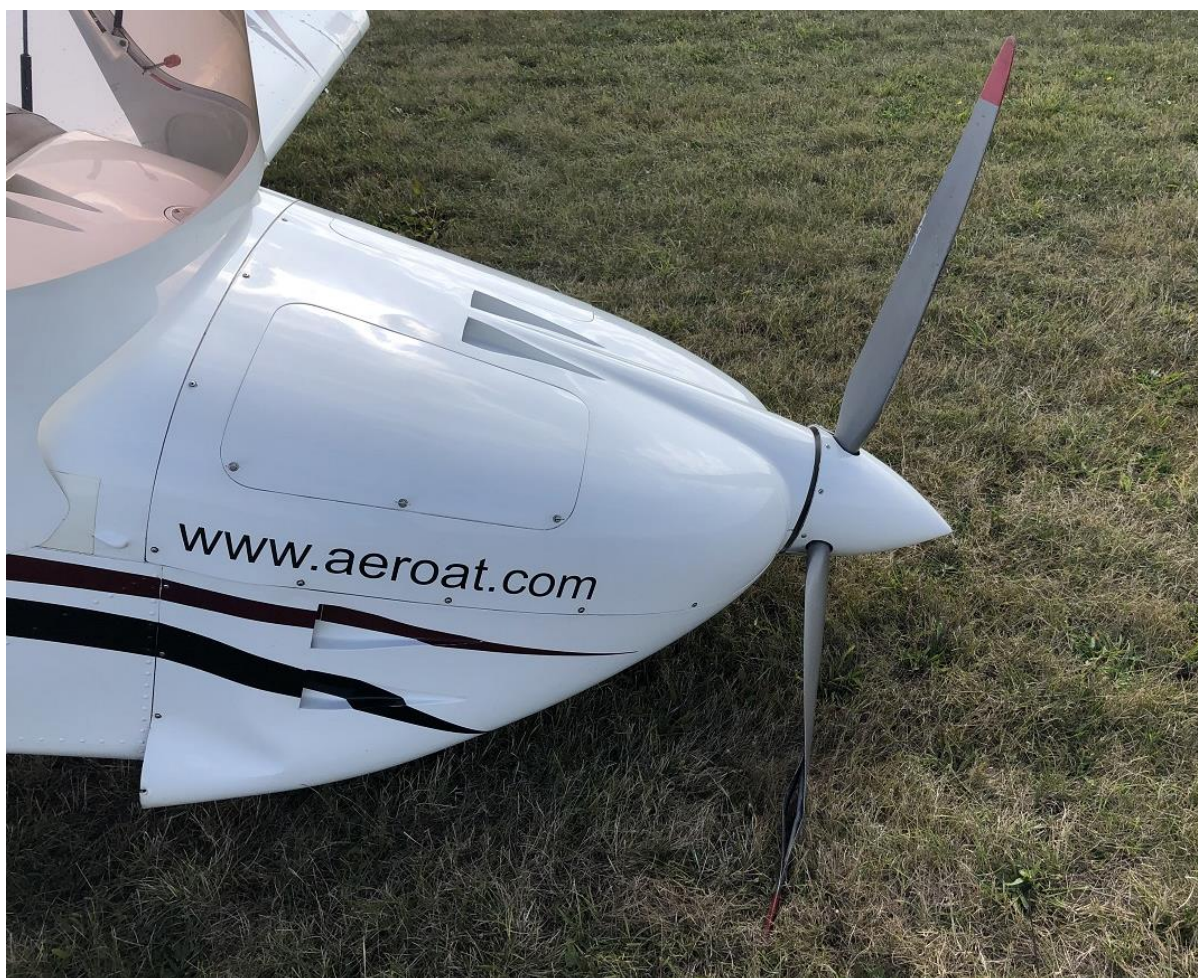
Obraz 5. Samolot AT-3 na płycie lotniska tuż po zdarzeniu – widok na uszkodzone śmigło i maskę silnika [źródło: użytkownik]
