# RAPORT KOŃCOWY

ZDARZENIE NR – 4305/19

STATEK POWIETRZNY – BSP T-34

DATA I MIEJSCE ZDARZENIA – 20 września 2019 r., Gdynia  
Chwarzno-Wiczlino

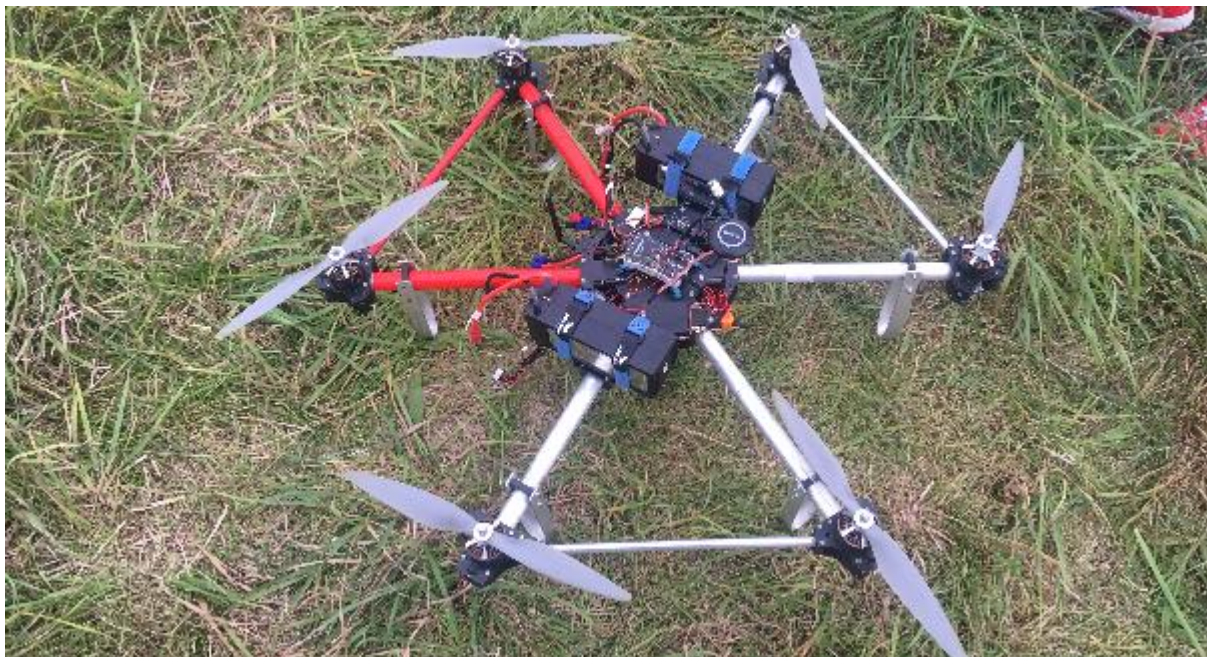
BSP uległ niewielkim uszkodzeniom.

zostały: rama BSP, stopka GPS oraz prawdopodobnie kolejne śmigło. Po dokonaniu oględzin BSP egzaminator postanowił nie używać go do dalszych lotów/egzaminów.

Rys. 2. BSP T-34 SP-YRBA po zdarzeniu
