# PAŃSTWOWA KOMISJA BADANIA WYPADKÓW LOTNICZYCH

## RAPORT KOŃCOWY

### z badania zdarzenia statku powietrznego

Numer ewidencyjny zdarzenia:	<b>4422/18</b>			
Rodzaj zdarzenia:	<i>Incydent</i>			
Data zdarzenia:	<i>31 grudnia 2018 r.</i>			
Miejsce zdarzenia:	<i>Katowice Muchowiec EPKM</i>			
Rodzaj, typ statku powietrznego:	<i>Samolot, EXTRA 300L</i>			
Użytkownik / Operator SP:	<i>Osoba prywatna</i>			
Dowódca SP:	<i>Pilot z licencją CPL(A)</i>			
Liczba ofiar / rodzaj obrażeń:	<i>Śmiertelne</i>	<i>Poważne</i>	<i>Lekkie</i>	<i>Bez obrażeń</i>
	-	-	-	2
Nadzorujący badanie:	<i>Jacek Bogatko</i>			
Podmiot badający:	<i>PKBWL</i>			
Skład zespołu badawczego:	<i>J. Bogatko, I. Boczkowski</i>			
Forma dokumentu zawierającego wyniki:	<b>RAPORT KOŃCOWY</b>			
Zalecenia:	<i>Nie</i>			
Adresat zaleceń:	<i>Nie było</i>			
Data zakończenia badania:	<i>12 luty 2019 r.</i>

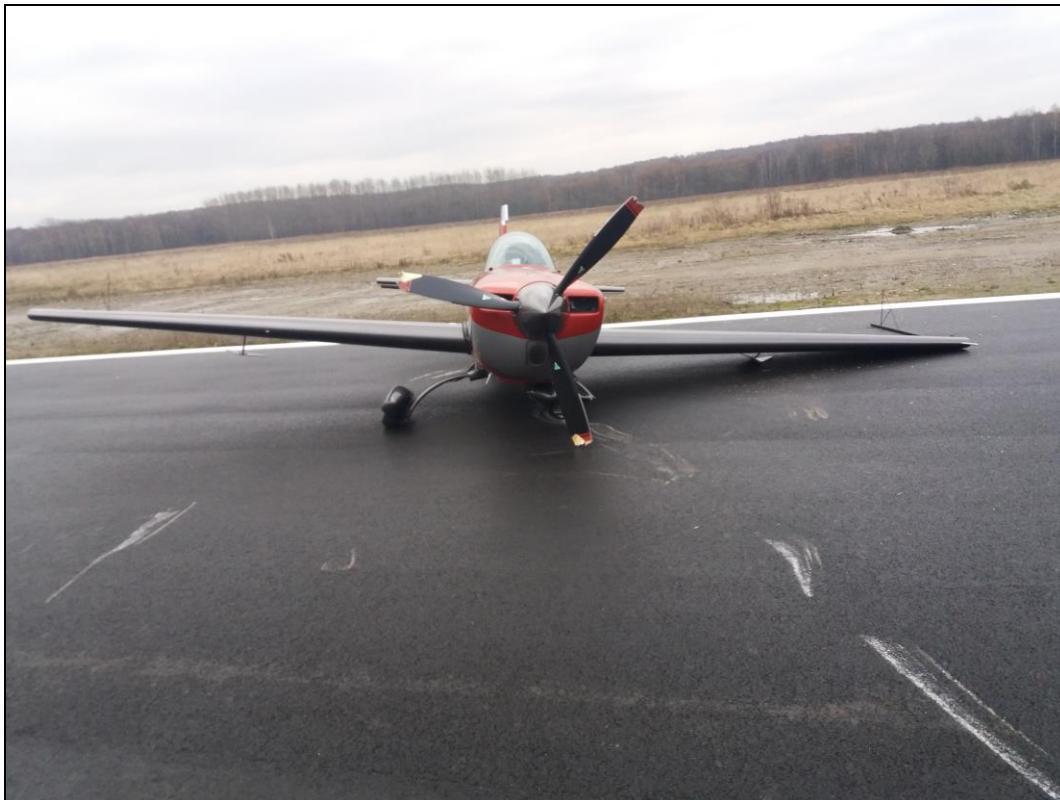
Samolot, EXTRA 300 L, właściciel i użytkownik prywatny. Złamana lewa i prawa goleń podwozia głównego, uszkodzone śmigło oraz wywarzenie lewej lotki (rys 1).

**Rys. 1. Widok z przodu na samolot po lądowaniu. Widoczne uszkodzone; podwozie główne, śmigło oraz wywarzenie lotki.**

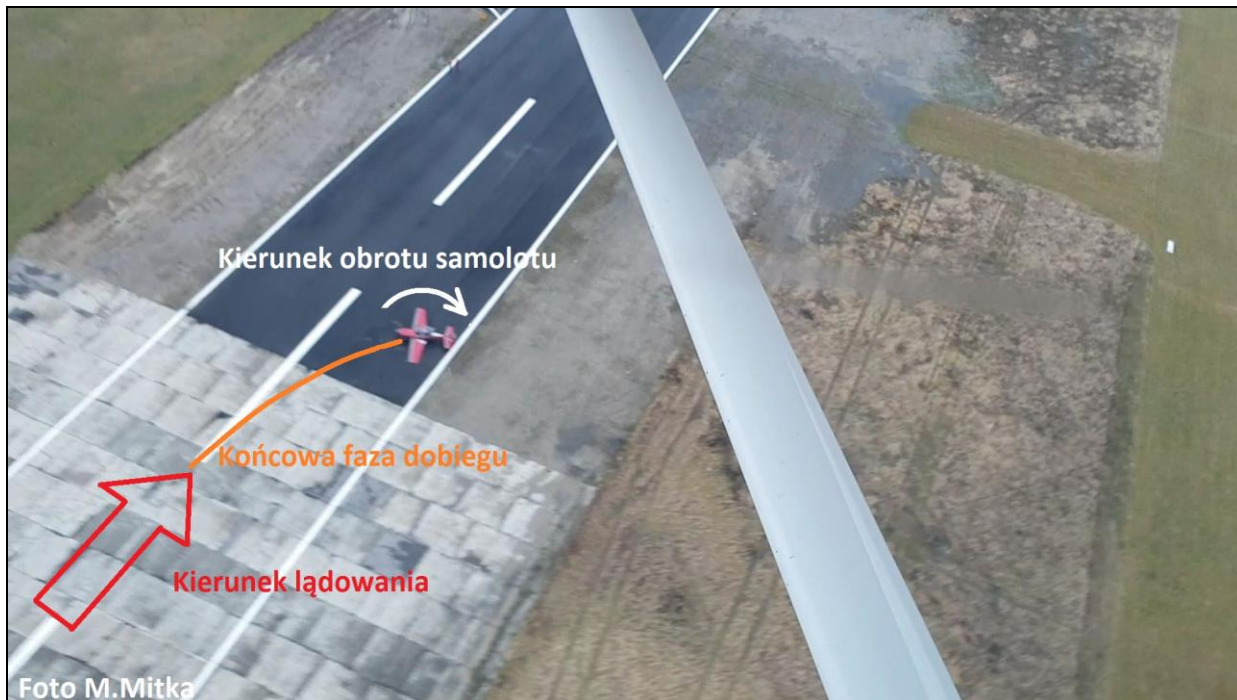
Rys. 2. Szkic końcowej fazy dobiegu.

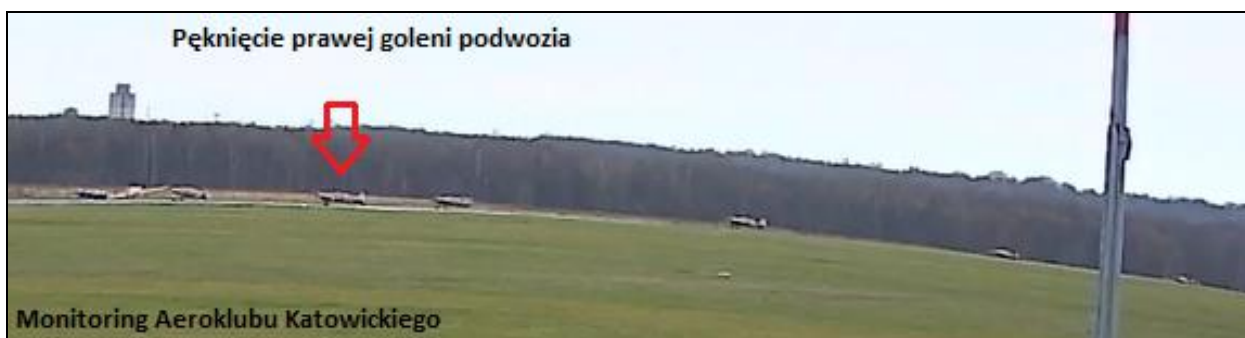
Rys. 3. Końcowa faza dobiegu – zapis monitoringu.

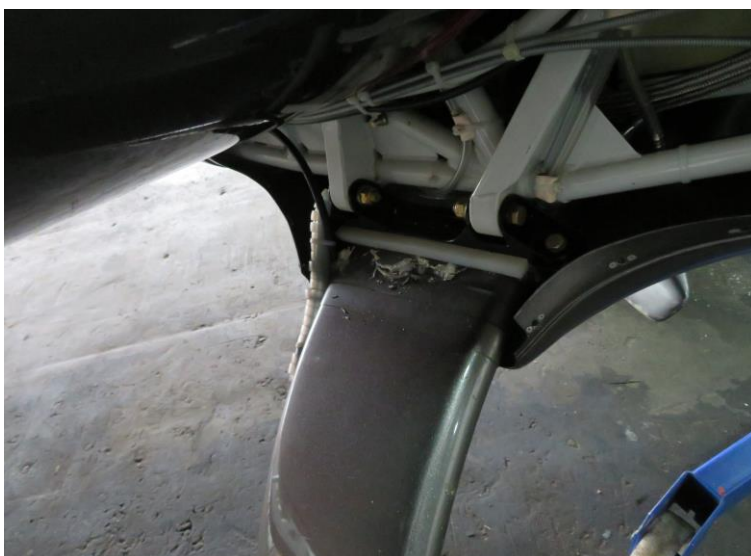
W trakcie oględzin przeprowadzonych po zdarzeniu w hangarze, okazało się, że w końcowej fazie dobiegu nastąpiło pęknięcie prawej goleni podwozia głównego w miejscu jej mocowania do kadłuba (rys 4).

Rys. 4. Uszkodzona w miejscu mocowania prawa goleń podwozia głównego samolotu

**Pęknięcie prawej nogi podwozia głównego w miejscu mocowania do kadłuba w końcowej fazie dobiegu.**

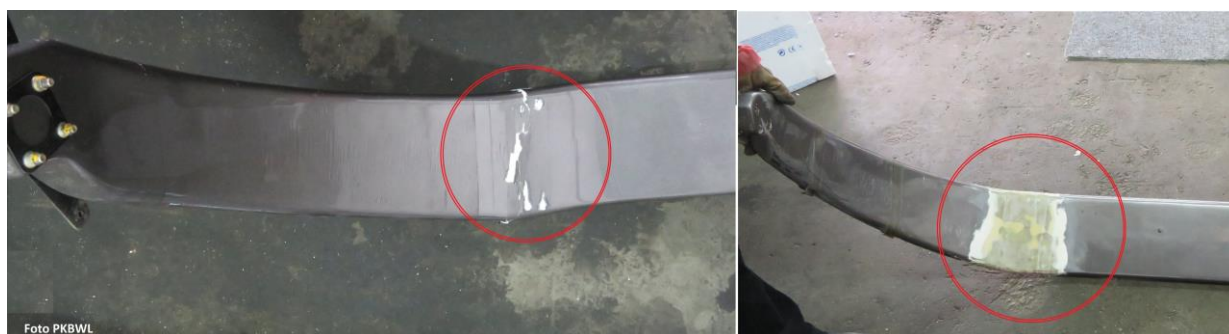
Mechanik obsługujący samoloty EXTRA 300, stwierdził, że jest to typowe miejsce zmęczeniowego pęknięcia goleni podwozia w tym typie samolotów (rys. 5).

**Rys. 5. Na zdjęciach pokazano: po lewej stronie pękniętą goleń z samolotu, który brał udział w incydencie a po prawej miejsce uszkodzenia goleni z innego samolotu tego typu.**

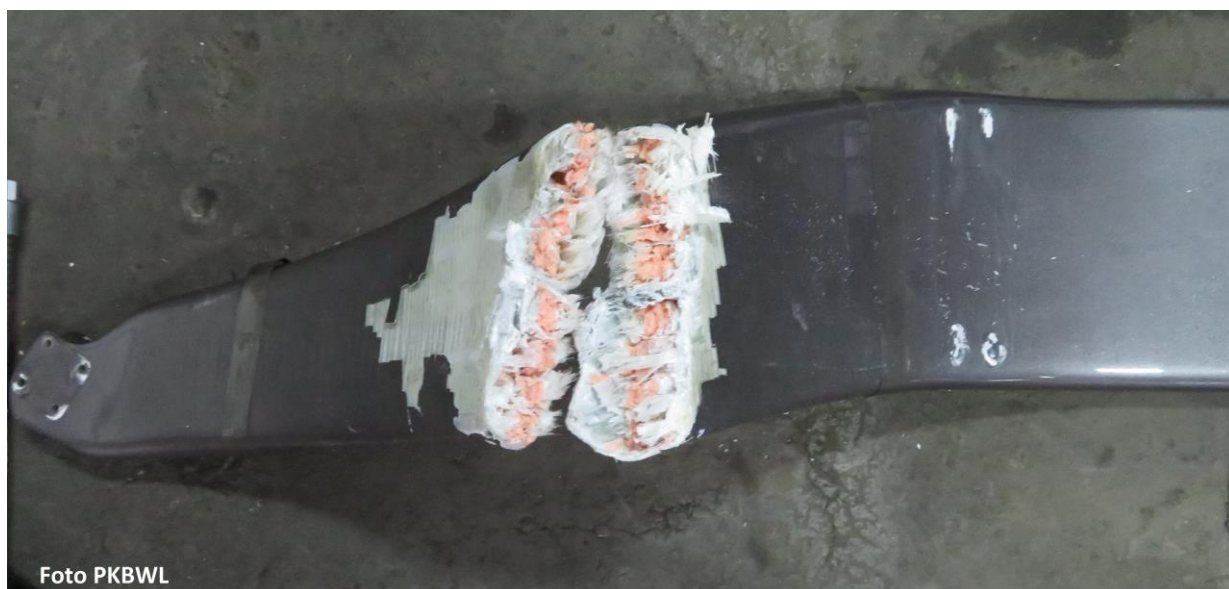
Natomiast lewa goleń podwozia złamała się w trakcie obrotu samolotu pod wpływem działania siły odśrodkowej i sił bezwładności działających na samolot. Wygląd przełomu lewej goleni świadczy o tym, że ma on charakter doraźny a nie zmęczeniowy (rys. 6).

**Rys.6. Miejsce złamania lewej goleni podwozia samolotu.**

Na zainicjowanie obrotu samolotu i w konsekwencji złamanie lewej goleni podwozia mogła mieć wpływ zmiana nawierzchni drogi startowej. Początkowo po przyziemieniu samolot toczył się po nawierzchni betonowej. W momencie, kiedy pękła prawa goleń podwozia samolot zaczął zakręcać w prawo, kiedy wjechał na asfalt nastąpił jego obrót. Ponieważ beton ma większy współczynnik tarcia aniżeli asfalt, koło lewego podwozia wjeżdżając na asfalt jako pierwsze

miało mniejszą przyczepność niż prawe koło, które jeszcze toczyło się jeszcze po betonie. W połączeniu z przyhamowanym prawym kołem (ze względu na pęknięcie goleni) mogło spowodować powstanie momentu obrotowego, który był na tyle duży, że zainicjował końcowy obrót samolotu.

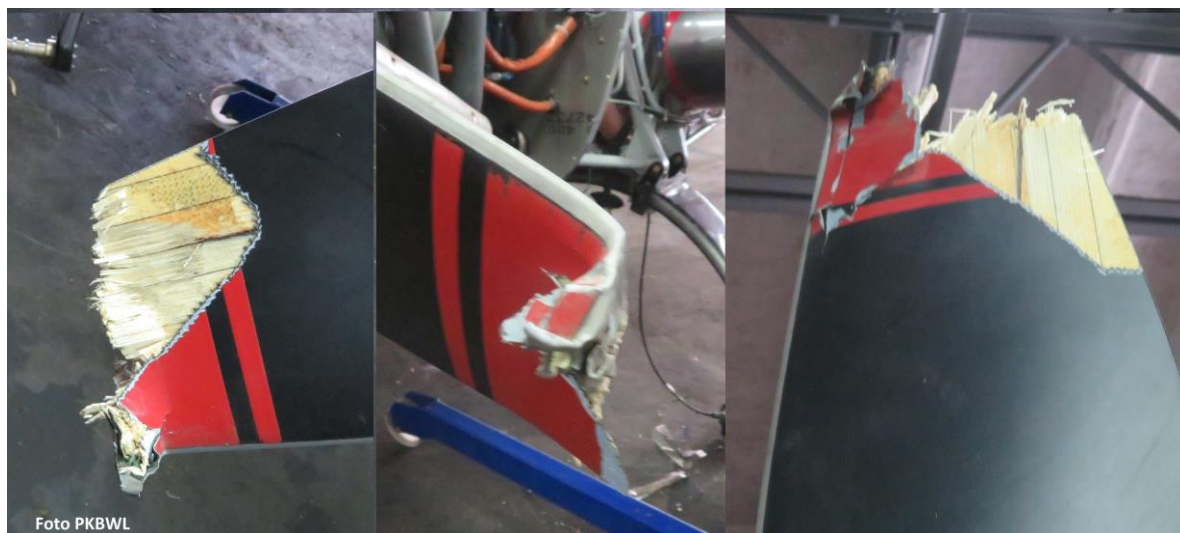
W związku z tym, że w trakcie obrotu samolotu lewa goleń uległa złamaniu i „podwinęła” się pod kadłub, łopaty śmigła znalazły się na tyle nisko, że zahaczyły końcówkami o nawierzchnię drogi startowej i uległy uszkodzeniu (rys. 7).

**Rys. 7. Na zdjęciach pokazano uszkodzenia łopat śmigła.**

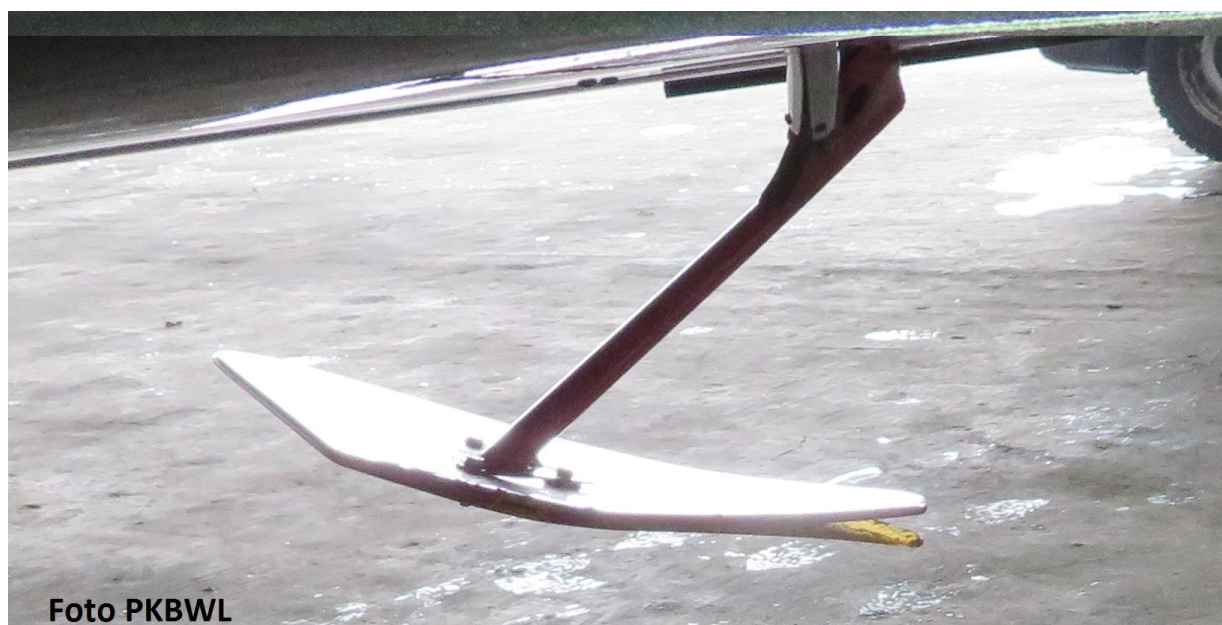
W trakcie obrotu samolotu uszkodzeniu uległo również wyważenie lotki lewego skrzydła. Podczas oględzin nie stwierdzono aby napęd lotki został uszkodzony (rys 8).

**Rys. 8. Na zdjęciu widać wygięte i rozwarstwione wyważenie lewej lotki.**
