# RAPORT KOŃCOWY

WYPADEK 4791/19

**STATEK POWIETRZNY – Szybowiec, SZD-9 bis 1E Bocian, SP-3711**

**DATA I MIEJSCE ZDARZENIA – 19 października 2019 r. Bezmiechowa Górna**

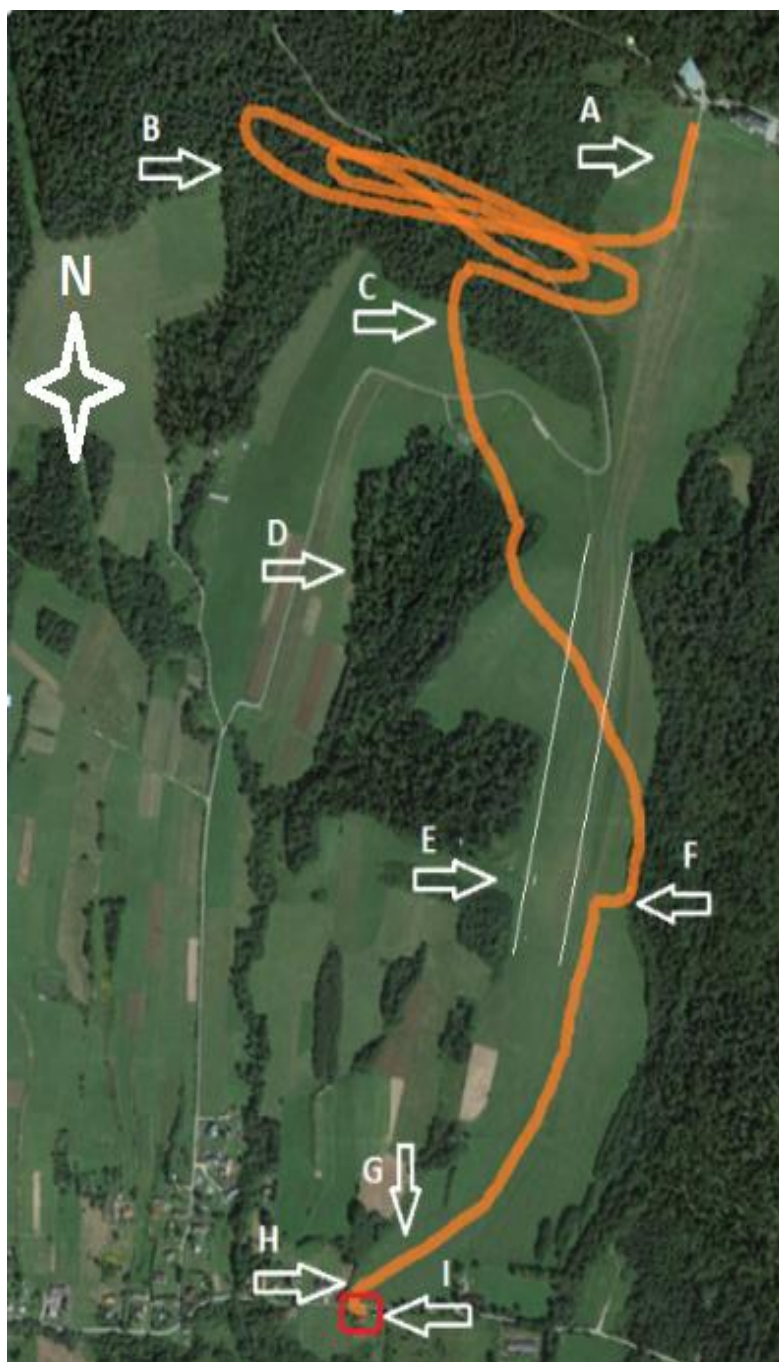
Rys. 1. Szkic lotu szybowca [źródło: Google Earth/użytkownik]

- A - start grawitacyjny szybowca,
- B - esowanie przy zbczu,
- C - podjęcie decyzji o lądowaniu,
- D - las po zachodniej stronie dolnego lądowiska,
- E - pas dolnego lądowiska,
- F - próba zakrętu do lądowania na pasie lądowiska,
- G - miejsce przyziemienia,
- H - zakręt w lewo po oderwaniu się szybowca,
- I - miejsce zatrzymania się szybowca w rowie przy drodze

Przelatując przez obszar zwiększonego opadania powietrza pilot zmieniła tor lotu obawiając się, że nie wystarczy jej wysokości do przelotu nad lasem

po zachodniej stronie lądowiska. Zmieniła kierunek lotu szybowca na południowo-wschodni i lecąc nad pasem była znoszona przez południowo-zachodni wiatr. Instruktor nadzorujący lot poinformował pilota o potrzebie zmiany kierunku lotu, jednak reakcja pilota nie była skuteczna i szybowiec nadal pozostawał nad terenem lądowiska. Instruktor widząc, że szybowiec traci wysokość lotu nad terenem po wschodniej stronie lądowiska, który nie pozwala na wykonanie bezpiecznego manewru do lądowania, wydał drogą radiową komendę „w prawo i do lądowania”. Pilot zareagowała prawidłowo i rozpoczęła wykonanie zakrętu w prawo. Jednak po chwili przerwała ten manewr, odprostowała na kierunek południowo-zachodni i zdecydowała o lądowaniu na tym kierunku. Po przyziemieniu na zwiększonej prędkości poza pasem na płaskiej części lądowiska chcąc uniknąć zderzenia ze słupem linii elektrycznej w trakcie dobiegu pilot przechyliła szybowiec w lewo i ściągnęła drążek sterowy na siebie. Szybowiec uniósł się i w lewym zakręcie prawe skrzydło zerwało linię telefoniczną. Następnie szybowiec przyziemił trawersem na drodze przebiegającej obok lądowiska i zatrzymał się w rowie z odchyleniem o około 130° w lewo od kierunku lądowania (rys. 2).

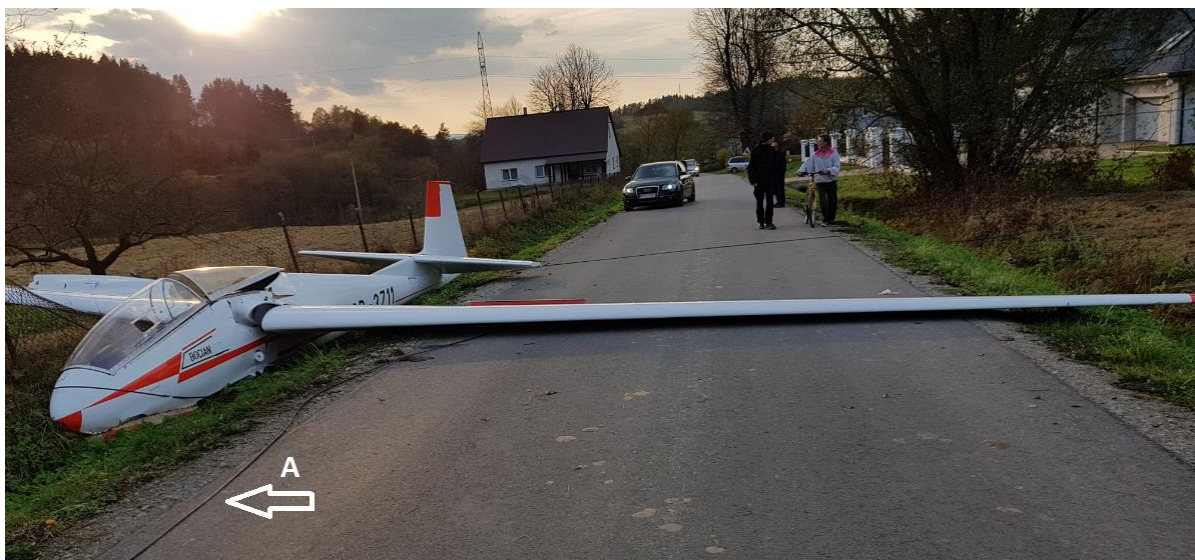
Rys. 2. Zdjęcie szybowca po zdarzeniu: **A** - zerwany kabel telefoniczny [źródło: użytkownik].

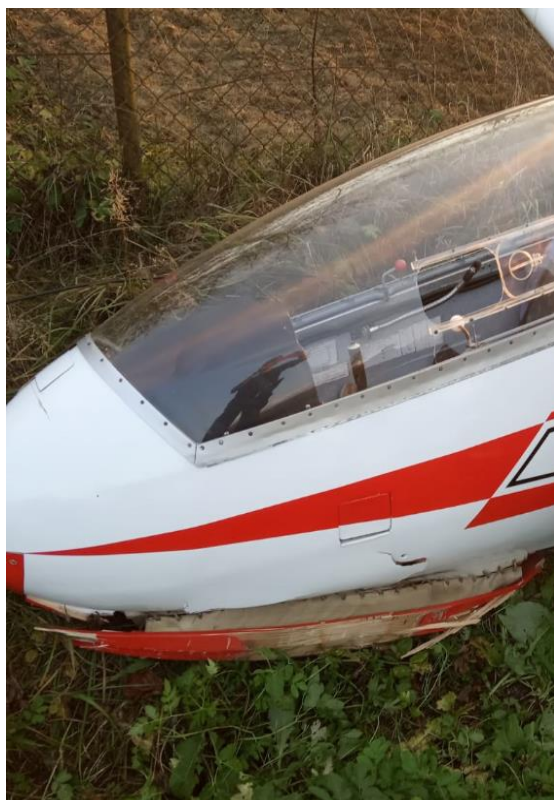
W trakcie zdarzenia szybowiec uległ znacznym uszkodzeniom (rys. 3 i 4).

Rys. 3. Uszkodzony przód kadłuba i wyrwana płoza szybowca [źródło: użytkownik].

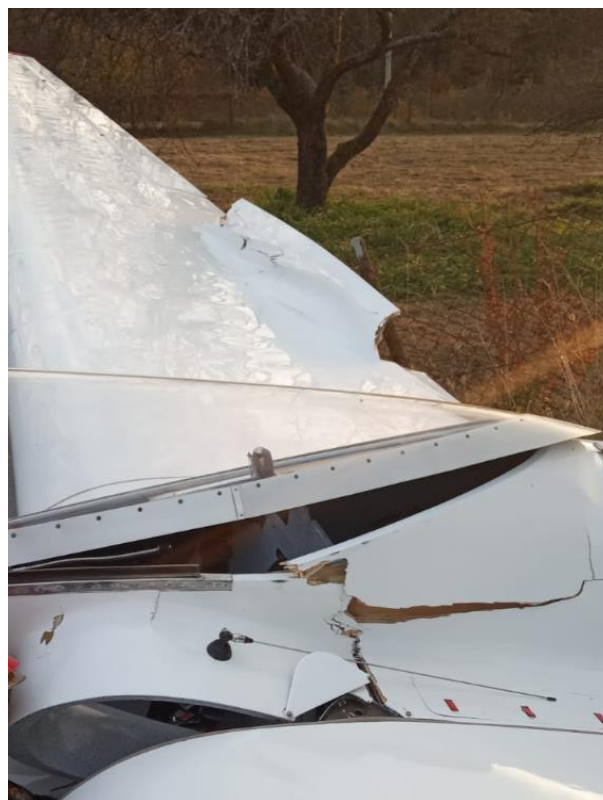
Rys. 4. Złamany kadłub i uszkodzone prawe skrzydło szybowca [źródło: użytkownik].
