# RAPORT KOŃCOWY

ZDARZENIE NR 580/16

STATEK POWIETRZNY – Śmigłowiec McDonnell-Douglas MD-500E, N60EP

DATA I MIEJSCE ZDARZENIA – 7 kwietnia 2016 r., Suwałki

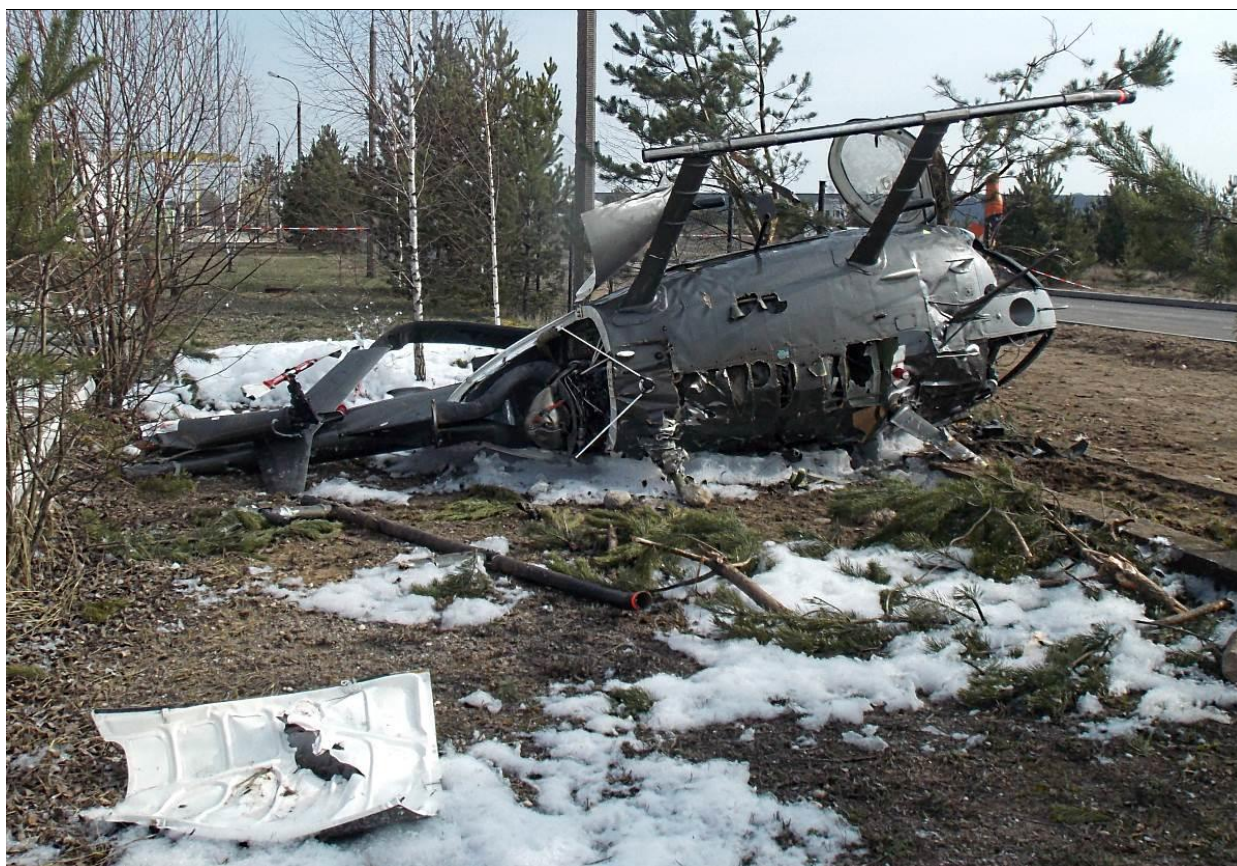
Śmigłowiec w wyniku zderzenia z ziemią i obiektami terenowymi (młode drzewa, słupki ogrodzenia) został całkowicie zniszczony.

1 – Śmigłowiec na miejscu wypadku, widok od spodu [foto: PKBWL].

- zniszczenie łopat wirnika głównego (łopaty podczas lotu wygięte w tzw. „tulipan”),
- zniszczenie lewego podwozia (połamane golenie, częściowo oderwane od kadłuba),

- poważne uszkodzenie struktury kabinowej części kadłuba (znaczne uszkodzenia dolnego pokrycia w trakcie akcji gaśniczej, wgniecenia i rozdarcia pokryć bocznych),

- potłuczenie oszklenia przedniego, dachowego i oszklenia drzwi,
- oderwanie osłon zespołu napędowego i ich lokalne wgniecenia (lewa osłona całkowicie oddzielona od śmigłowca),

- zniszczenie belki ogonowej (odłamanie tylnej jej części wraz z wałem śmigła ogonowego i jego przekładnią kątową oraz statecznikiem pionowym, popychacz sterowania skokiem łopat śmigła ogonowego zgięty-zniszczony),

- oderwanie statecznika poziomego,
- zniszczenie śmigła ogonowego (połamane łopaty),
- wgniecenie struktury siedzisk foteli pilota i pasażera,
- lokalne przemieszczenia wyposażenia wewnętrznego kabiny,

- przebicie zbiornika paliwowego pod podłogą kabiny i wyciek paliwa.

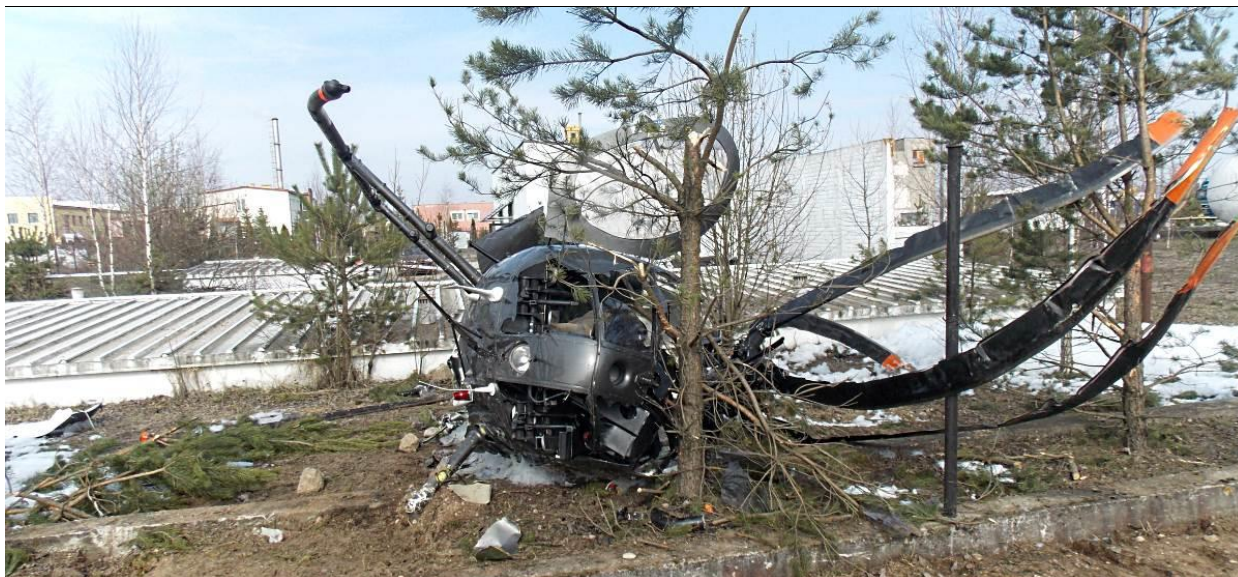
2 – Śmigłowiec na miejscu wypadku – widok od przodu [foto: PKBWL].

Zmiana obciążenia łopat wirnika głównego w wyniku przeciągnięcia spowodowała ich charakterystyczne odkształcenie „w tulipan”.

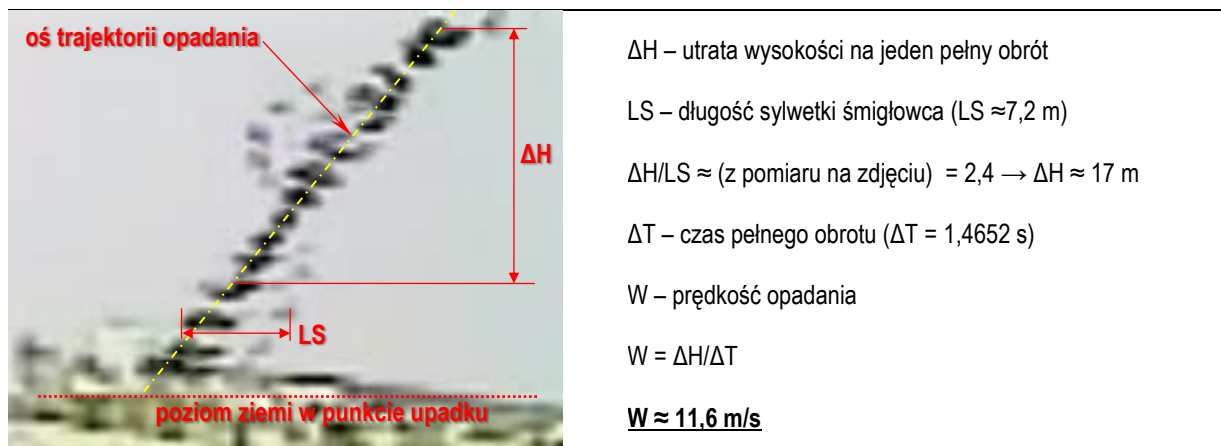
Na podstawie analizy pozyskanego filmu z kamery przemysłowej „A” (położenie kamery - p. ilustracja [3] powyżej), na którym zarejestrowane zostało opadanie śmigłowca z jego obracaniem się po utracie sterowności oceniono pionową składową prędkości podczas opadania, wynoszącą ok. 11,6 m/s (patrz ilustracja [8]).

5 – Nałożenie obrazów kolejnych faz ruchu śmigłowca podczas opadania (wg analizy filmu z kamery monitoringu „A”) i obliczenie składowej pionowej prędkości opadania W. Zauważalne objawy spadku prędkości kątowej obrotu śmigłowca wokół osi pionowej w ostatniej fazie opadania.

Komisja po ocenie zapisu monitoringu oraz przesłuchaniu pilota i świadków wypadku doszła do wniosku, że przyczyną zdarzenia było przeciągnięcie wirnika nośnego śmigłowca. Ze zjawiskiem przeciągnięcia wirnika można bardzo często spotkać się między innymi w zawisie i na zakresie małych prędkości. Śmigłowce w zasadzie są tak konstruowane aby w całym zakresie roboczym profile łopat pracowały w obszarze podkrytycznych kątów natarcia.

W rozpatrywanym przypadku najprawdopodobniej na skutek gwałtownej i nadmiernej reakcji pilota na podmuch termiczny doszło do sytuacji, w której profile łopat osiągnęły krytyczny kąt natarcia, a nawet go przekroczyły i wystąpiło przeciągnięcie wirnika nośnego. Pomimo zwiększenia skoku ogólnego przez pilota i pracy silnika na pełnej mocy śmigłowiec zaczął przepadać, a prędkość obrotowa wirnika głównego zmalała. Jednocześnie nastąpiła utrata sterowności kierunkowej i obrót kadłuba śmigłowca w kierunku przeciwnym do kierunku obrotu wirnika głównego.

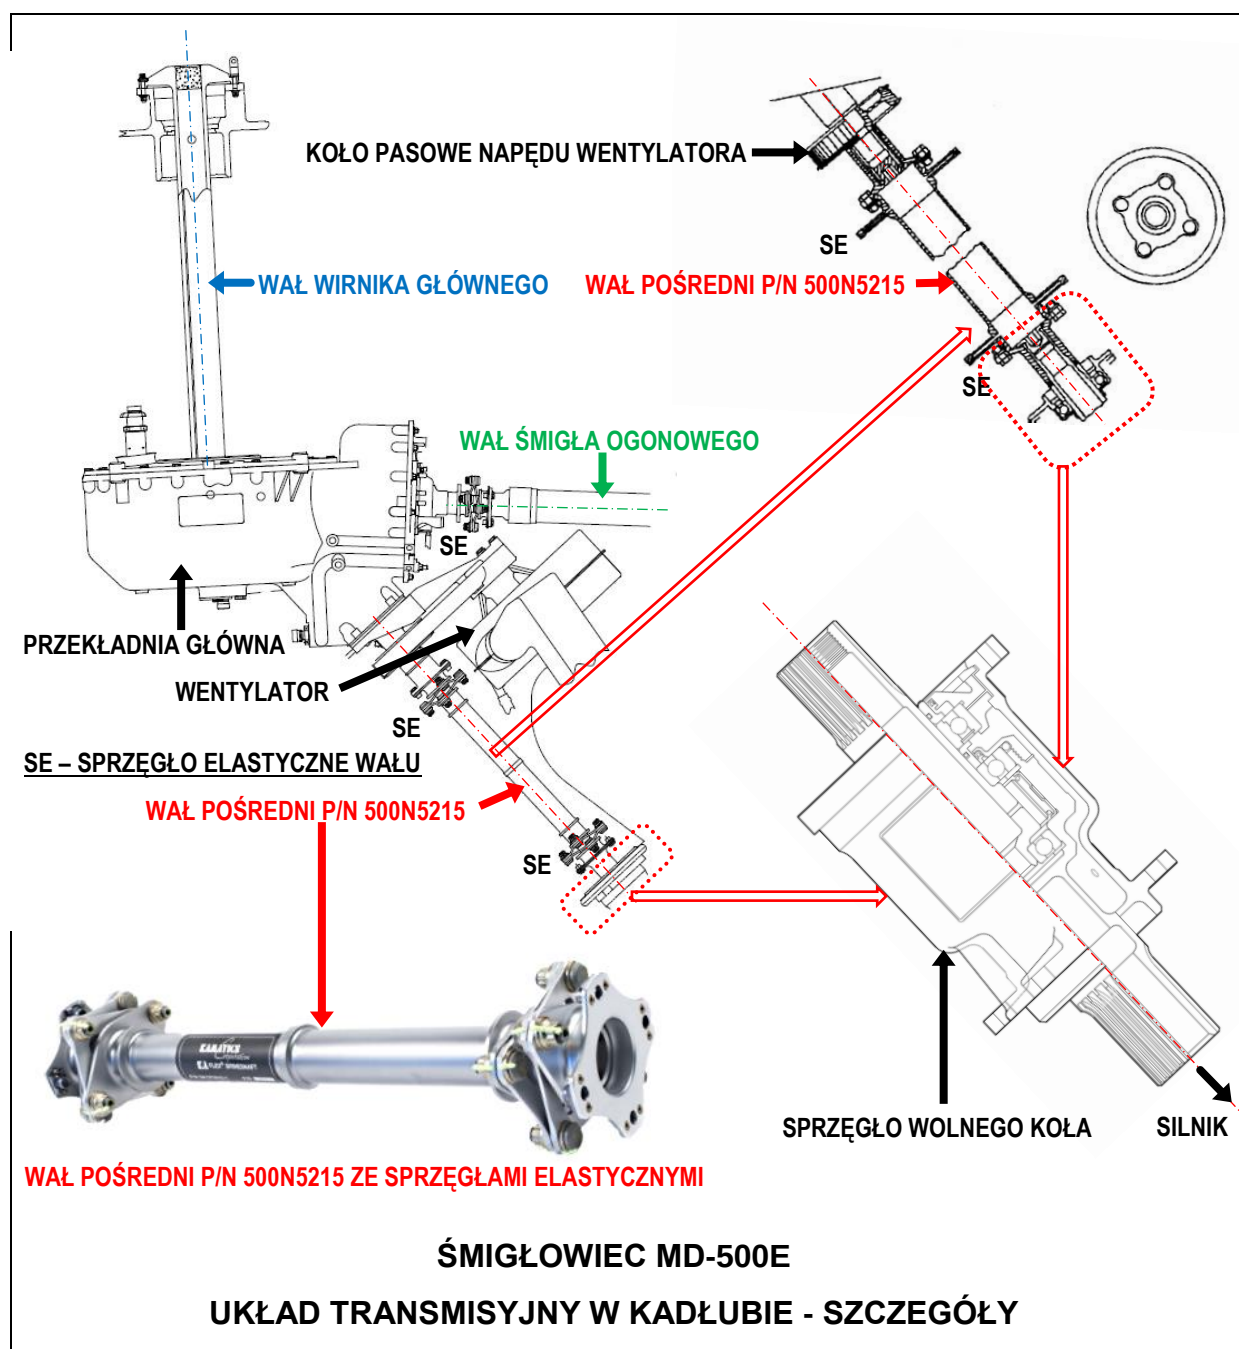
P/N 50N5215 (co było przedmiotem prac obsługowych w okresie bezpośrednio poprzedzającym zdarzenie – i była to jedyna czynność mogąca mieć techniczny wpływ na zaistnienie zdarzenia), Zespół badawczy podczas kolejnych oględzin wraku śmigłowca dokonał szczegółowego sprawdzenia montażu tego wału wraz z jego sprzęgłami (górnym i dolnym).

Żadnych nieprawidłowości w montażu wału pośredniego P/N 50N5215 nie stwierdzono.

Dokonana w ramach przeglądu 100-godzinnego w dn. 10-12.11.2015 r. wymiana wału pośredniego P/N 50N5215 stanowiła realizację Obowiązkowego Biuletynu

8 – Układ transmisji napędu śmigłowca MD-500E – szczegóły. Zaznaczony wał pośredni P/N 500N5215.
