# PAŃSTWOWA KOMISJA BADANIA WYPADKÓW LOTNICZYCH

## RAPORT KOŃCOWY

**zdarzenie nr: 660/13**

**statek powietrzny: samolot PA-34 220T Seneca V, SP-HIN**

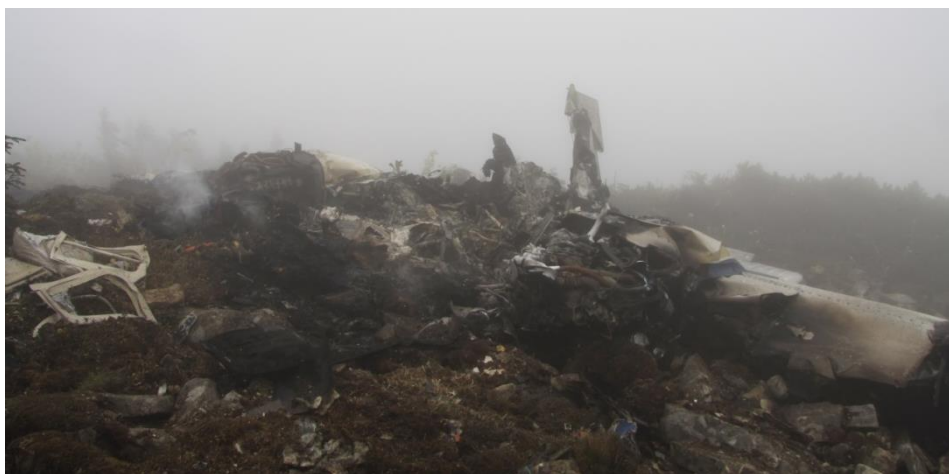
Struktura samolotu w wyniku stycznego zderzenia ze zboczem góry została zniszczona, a pożar spowodował całkowite spalenie kadłuba od kabiny załogi do statecznika pionowego oraz przykadłubowych części skrzydeł i lewego silnika. Z pożaru ocalały tylko końcowe i tylne części skrzydeł, usterzenie poziome, ster kierunku oraz prawy silnik.

***Rys.2. Wrak samolotu na miejscu wypadku [foto Policja]***

Od silników odpadły śmigła wraz z piastami. Zespół śmigła prawego silnika leżał na zboczu ok. 3 m poniżej prawego skrzydła. Zespół śmigła lewego silnika leżał na zboczu ok. 2 m powyżej kadłuba. Prawy wolant został wyłamany z rury prowadzącej i znajdował się na zboczu ok. 10 m powyżej końcówki prawego skrzydła. Lewy wolant został zniszczony pożarem, ale znajdował się w szczątkach kabiny w okolicy lewego przedniego fotela. Zakres zniszczeń pokazano na zdjęciach w Albumie ilustracji stanowiącym załącznik do niniejszego raportu.

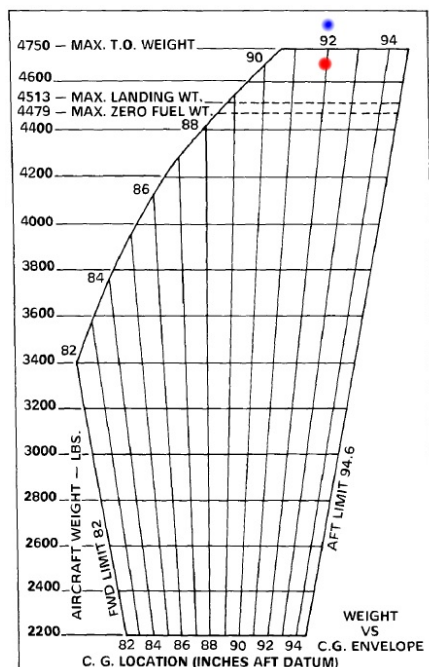
**Rys.3. Obwiednia dopuszczalnych położenia środka ciężkości, zgodnie z Instrukcją użytkowania w locie samolotu Piper Seneca V, wydanie z 25 października 2005 r**

Jak wynika z obliczeń w chwili startu i w pierwszej fazie lotu, środek ciężkości samolotu wykraczał poza dozwolony obszar, a masa startowa MTOM była przekroczona.

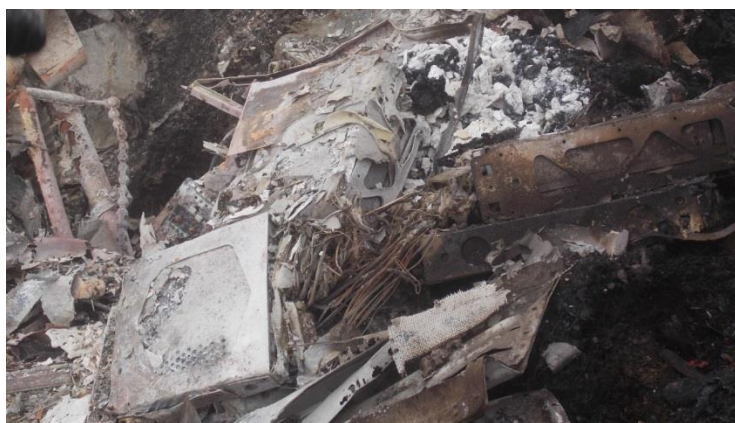
Samolot był wyposażony w podwójny zestaw radionawigacyjny Garmin GNS 430, transponder Garmin GTX-330 oraz nadajnik ratunkowy GTX 237. Radiostacja korespondencyjna była sprawna i pilot utrzymywał łączność ze służbami ruchu lotniczego. Pilot, informatorzy sektorów FIS Poznań i FIS Kraków, nie zgłaszali jakichkolwiek problemów z łącznością podczas lotu. Na użytkowanie obu zestawów radionawigacyjnych GNS 430 oraz transpondera GTX-330 było wydane pozwolenie radiowe Nr PB/1375/11 ważne do 1.11.2021 r. Radar zapisujący trajektorię lotu nie sygnalizował problemów z identyfikacją samolotu (choć zdarzały się chwilowe, krótkotrwałe zaniki echa) oraz problemów z określaniem jego położenia, co potwierdza, że transponder GTX-330 także pracował prawidłowo. Nadajnik lokalizacyjny Artex typu ELT 110-4 zabudowany na samolocie także był objęty w/w. pozwoleniem radiowym. Wszystkie urządzenia radionawigacyjne znajdujące się na pokładzie samolotu zostały zniszczone pożarem jak to pokazano na Rys.7.

*Rys.7. Zniszczone pożarem urządzenia radionawigacyjne*

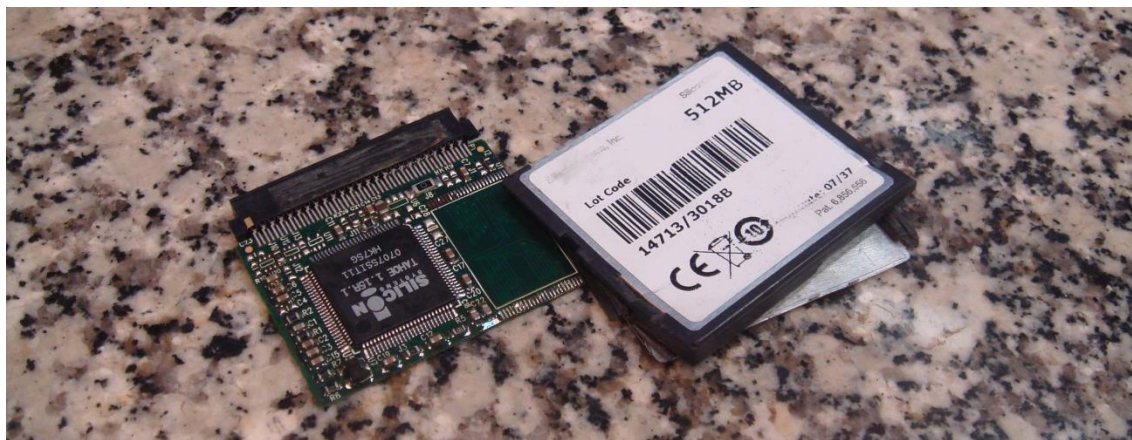
**Rys.11. Wydobyte z wyświetlacza MFD nośniki pamięci.**

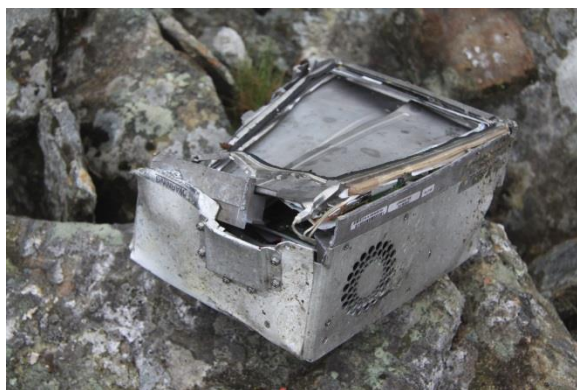
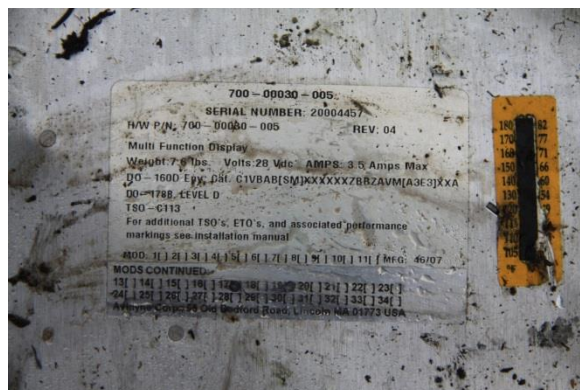
Na miejscu wypadku Komisja zabezpieczyła do dalszych badań poważnie uszkodzony wyświetlacz MFD, s/n 20004457, którego nośniki pamięci zostały uszkodzone, ale nie zniszczone.

**Rys.12. Znaleziony poza wrakiem, wyrwany z tablicy przyrządów pokładowych, poważnie uszkodzony wyświetlacz MFD. [foto Policja]**

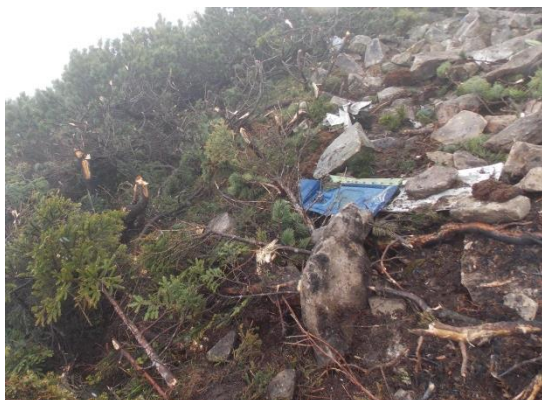
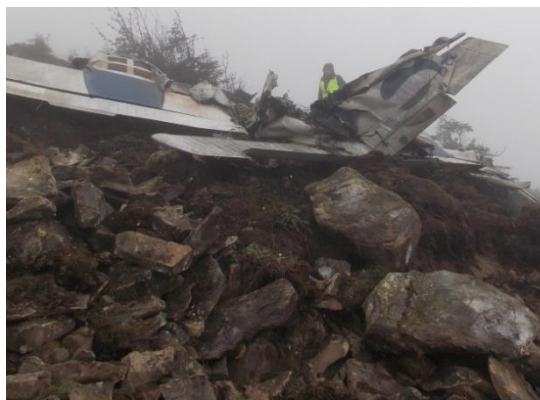
Samolot z niewielkim przechyleniem na prawe skrzydło zderzył się pod kątem szacowanym na ok.  $10^\circ$  w stosunku do powierzchni zbocza najpierw z kosodrzewiną, a następnie z piargami zalegającymi na zboczu jak to pokazano na zdjęciach poniżej, Rys. 14.

**Rys.14. Pierwsze ślady kontaktu samolotu ze zboczem. Połamane wierzchołki kosodrzewiny i oderwane elementy pokrycia samolotu (po lewej) oraz wrak samolotu na piargach (po prawej).**  
W chwili zderzenia silniki samolotu pracowały. Szczątki samolotu były rozrzucone na kierunku lotu, na przestrzeni kilkudziesięciu metrów, z niewielkim odchyleniem w prawo od kierunku południowego, jak to pokazano na Rys.15, poniżej.

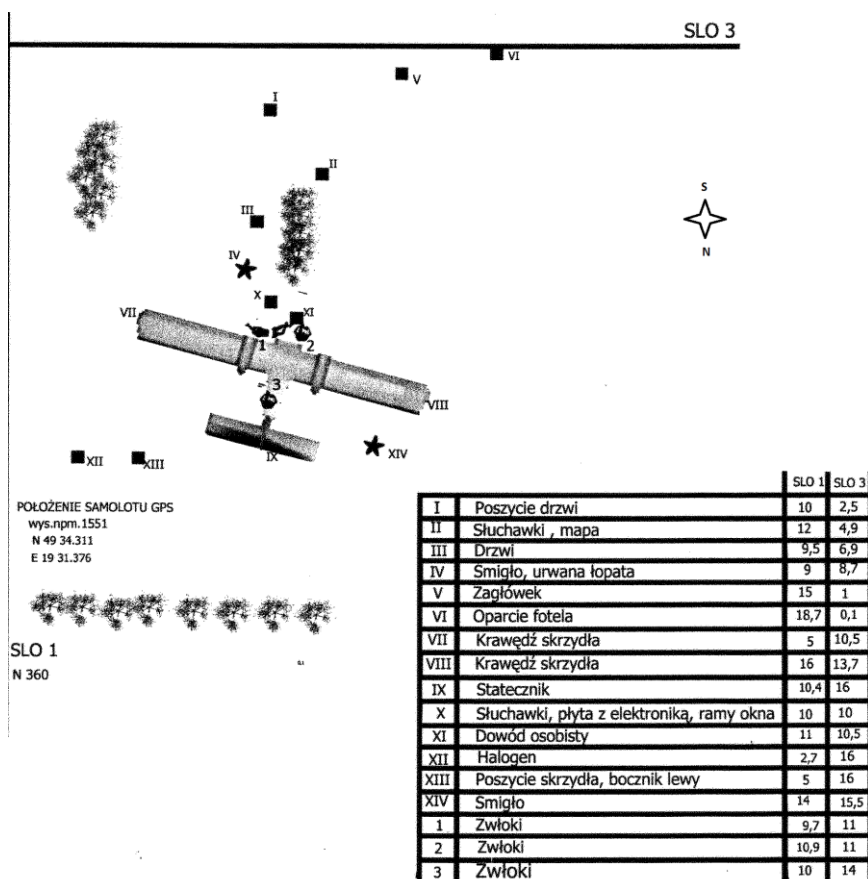
**Rys.15. Szkic rozrzutu elementów samolotu i ofiar na miejscu wypadku.**

Zbliżone do stycznego zderzenie samolotu ze zboczem spowodowało stosunkowo niewielkie zniszczenie struktury płatowca, głównie w jej dolnej części. Pierwszym elementem który odpadł od konstrukcji było śmigło prawego silnika. Kadłub przemieszczał się w górę zbocza i po kilkunastu metrach zatrzymał się. Styczny do zbocza kontakt dolnej części kadłuba z kosodrzewiną i piargami spowodował uszkodzenie pokrycia i elementów struktury dolnej części kadłuba oraz zniszczenie misek olejowych obu silników. Z rozerwanych zbiorników wyciekło na podłoże paliwo, którego opary wywołały pożar, który wybuchł natychmiast po zderzeniu ze zboczem i zniszczył całkowicie nosową oraz kabinową część kadłuba, aż po usterzenie ogonowe, a także kesonowe części skrzydeł.

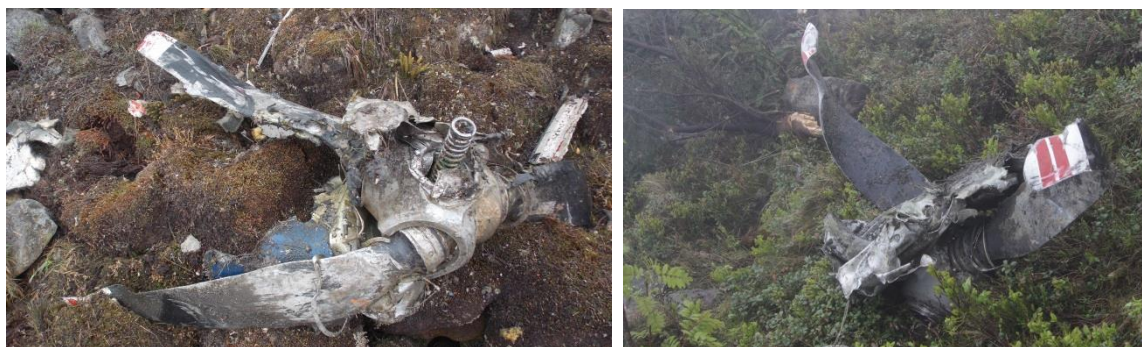
*Rys. 16. Po lewej śmigło lewego silnika, po prawej śmigło prawego silnika*

Oględziny śmigieł wykazały, że w chwili zderzenia samolotu z piargami zalegającymi zbocze góry oba śmigła obracały się.

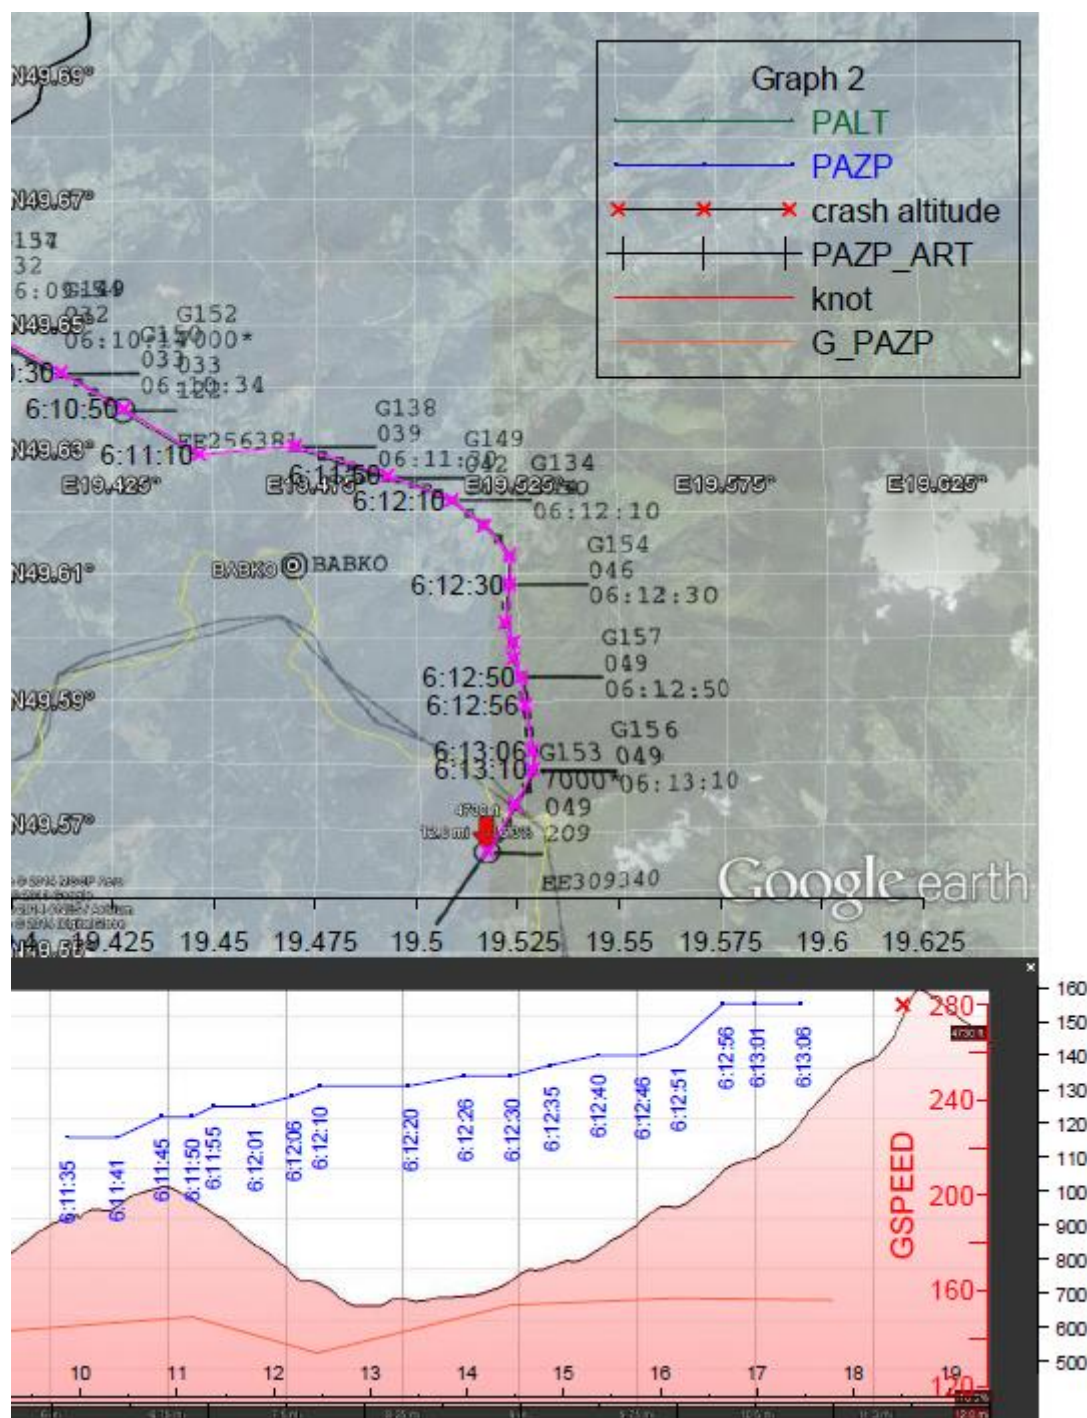
Trajektorię ostatniej fazy lotu (trasa, profil pionowy i prędkość lotu, wg zapisu radarowego) nałożone na rzeźbę terenu dla obszaru jaki pokonał samolot w ostatnich dwóch minutach przed wypadkiem pokazano na podkładzie zdjęcia satelitarnego (Google) poniżej, Rys.26.

Rys.26 Radarowy zapis końcowego odcinka trasy lotu (powyżej) - profil pionowy lotu (niebieski) i zmiany prędkości samolotu GS (czerwony) wg zapisu radarowego w ostatniej fazie lotu, naniesione na rzeźbę terenu. Uwaga: na skali wysokości od 1000 m brak ostatniego zera.

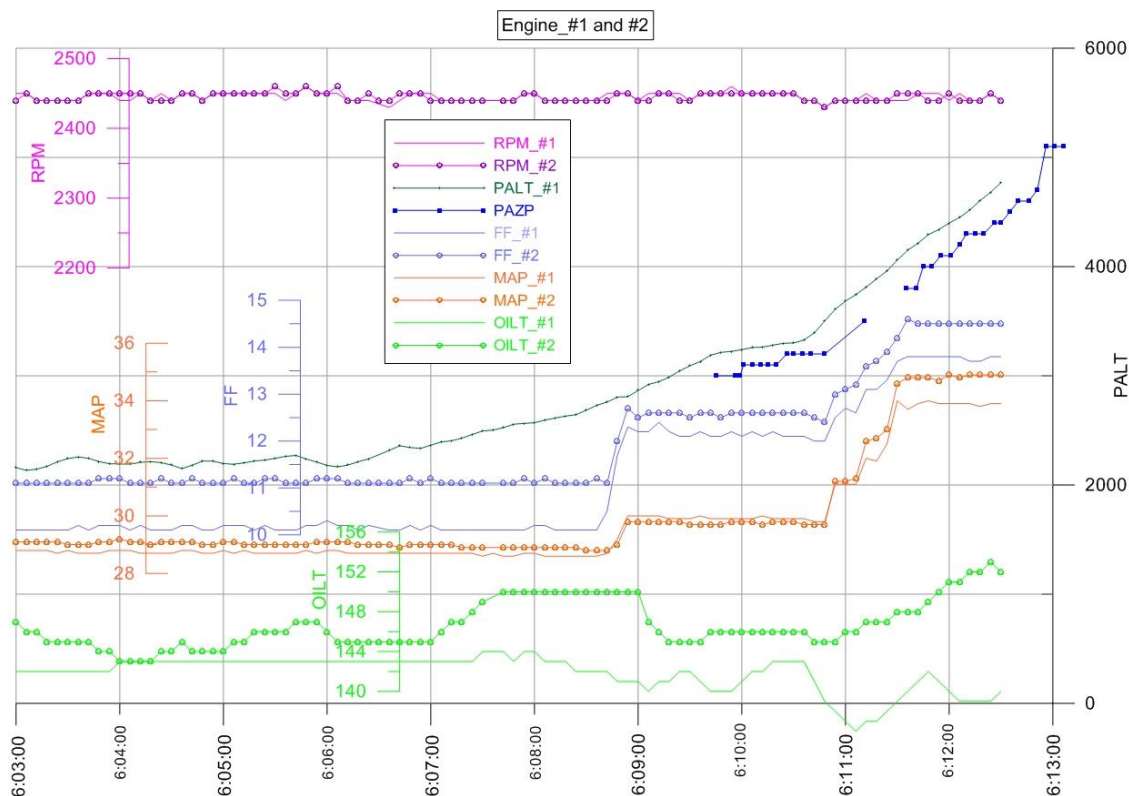
**Rys.27. Zsynchronizowane wykresy podstawowych parametrów pracy obu zespołów napędowych oraz radarowy zapis wysokości w ostatnich minutach lotu przed zderzeniem ze zboczem.**

poziomie ok. 29 in-Hg, zużycie paliwa 10 do 11 G/h, a temperatura oleju ok. 144 °F. Ok. 6.08.40 widać, że pilot zwiększa ciśnienie ładowania, co powoduje pierwsze skokowe zwiększenie zużycia paliwa. Ok. 6.10.40 pilot zwiększył prędkość wznoszenia przez dalsze zwiększenia ciśnienia ładowania, co bez zwiększenia obrotów silników dało ograniczony efekt. Dopiero kiedy pilot dostrzegł na kierunku lotu stromo wznoszące się zbocze zwiększył moc do maksymalnej, co już nie było zarejestrowane rejestratorem MFD, ale możemy to wywnioskować z gwałtownego przyrostu wysokości zapisanego na radarze w ostatnich sekundach lotu.

Pilot dopiero na ok. siedem minut przed kolizją ze zboczem decyduje się na przejście do wznoszenia, początkowo bez zmiany parametrów pracy silników, co powoduje spadek prędkości. Po trzech minutach, o godzinie 6:08:50, pilot zwiększył ciśnienie ładowania do ok. 29,6 in-HG powodując po chwili ewidentny wzrost prędkości wznoszenia przy ustabilizowanej prędkości (GS) na poziomie ok. 160 kt. Brak zwiększenia obrotów silników do maksymalnych ( $2600 \text{ min}^{-1}$ ) nie pozwolił na osiągnięcie pełnej mocy silników i stabilny lot w tych warunkach, ponieważ samolot był na granicy przeciągnięcia. Na wysokości 5100 ft samolot nie dysponując nadmiarem mocy przechodzi do lotu poziomego i po ok. 30 s lotu zderza się ze zboczem góry.
