# RAPORT KOŃCOWY

WYPADEK 982/17

STATEK POWIETRZNY – Spadochron tandemowy Advance Tandem,  
bez znaków rozpoznawczych

DATA I MIEJSCE ZDARZENIA – 26 maja 2017, Przasnysz w pobliżu  
ul.Żwirki i Wigury, teren działki nr 332

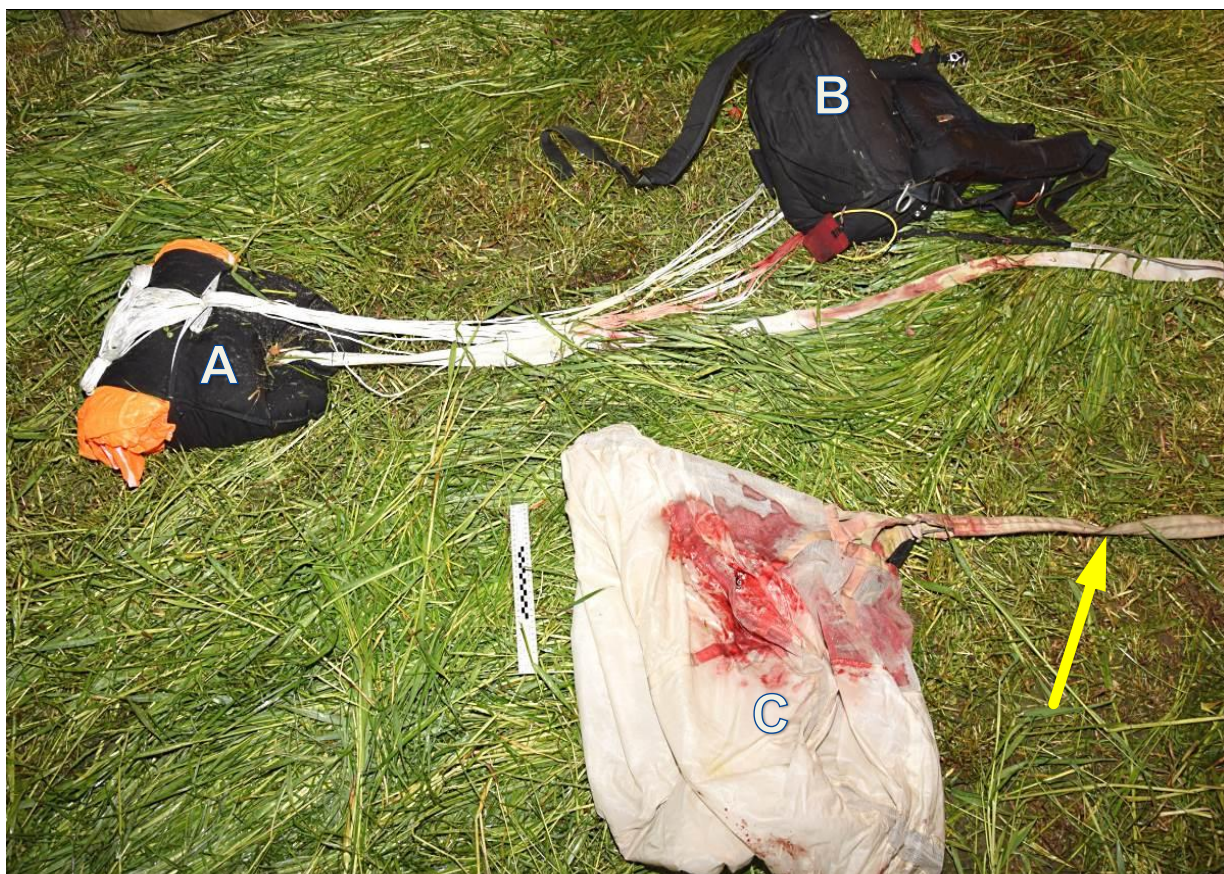
2 – Elementy systemu tandemowego sfotografowane na miejscu wypadku: A – spadochron zapasowy w osłonce FreeBag, B – spadochron główny w pokrowcu Advance Tandem z uprzężą pilota, C – czasza spadochronika hamującego (drogue) z taśmą łączącą FreeBag (taśma FreeBag wskazana strzałką) [foto: PKBWL].

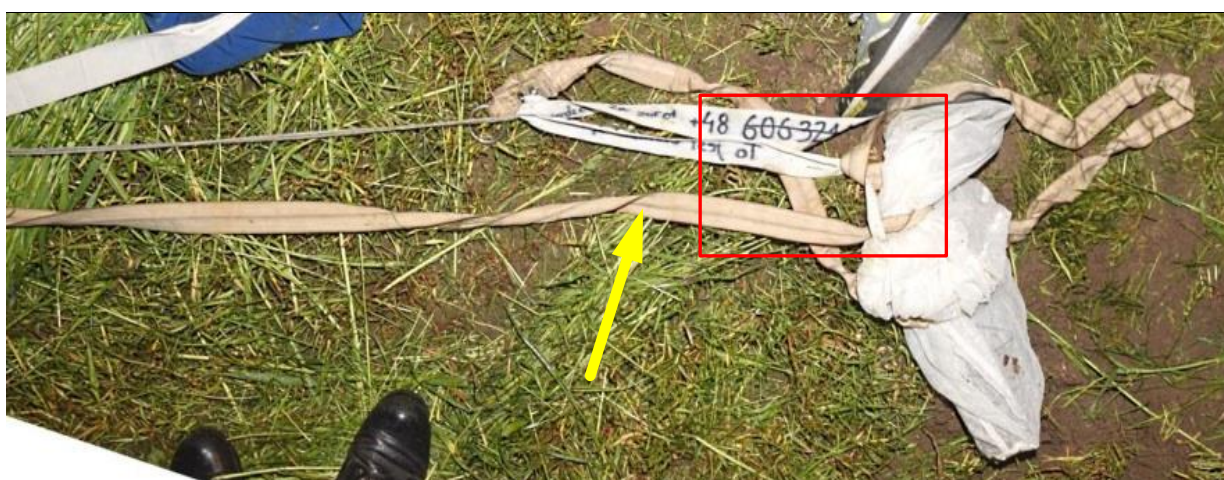
3 – Czasza spadochronika (pilocika) czaszy zapasowej z taśmą FreeBag, wplątana w taśmę łączącą pilocik czaszy głównej (drogue) zaznaczona strzałką. Miejsce zaplątania zaznaczono kwadratem [foto: PKBWL].

- pilot tandemowi miał na prawej ręce wysokościomierz (p. ilustracja 17);
- na prawej ręce pilota tandemowi nie było rękawiczki (leżała na miejscu wypadku kilka metrów od ciała pilota, jej zdjęcie z dłoni podczas spadania świadczyć może o podjęciu niestandardowych czynności ratowniczych, jak np. próby ręcznego wyciągnięcia osłonki z czaszą spadochronu zapasowego);
- spadochronik sprężynowy (pilocik) czaszy zapasowej był wplątany w taśmę spadochronika hamującego (*drogue*) - został nią 4-krotnie owinięty (p. ilustracje 3, 4) w odległości ok. 1,5-2 m nad zespołem pilot-pasażer;

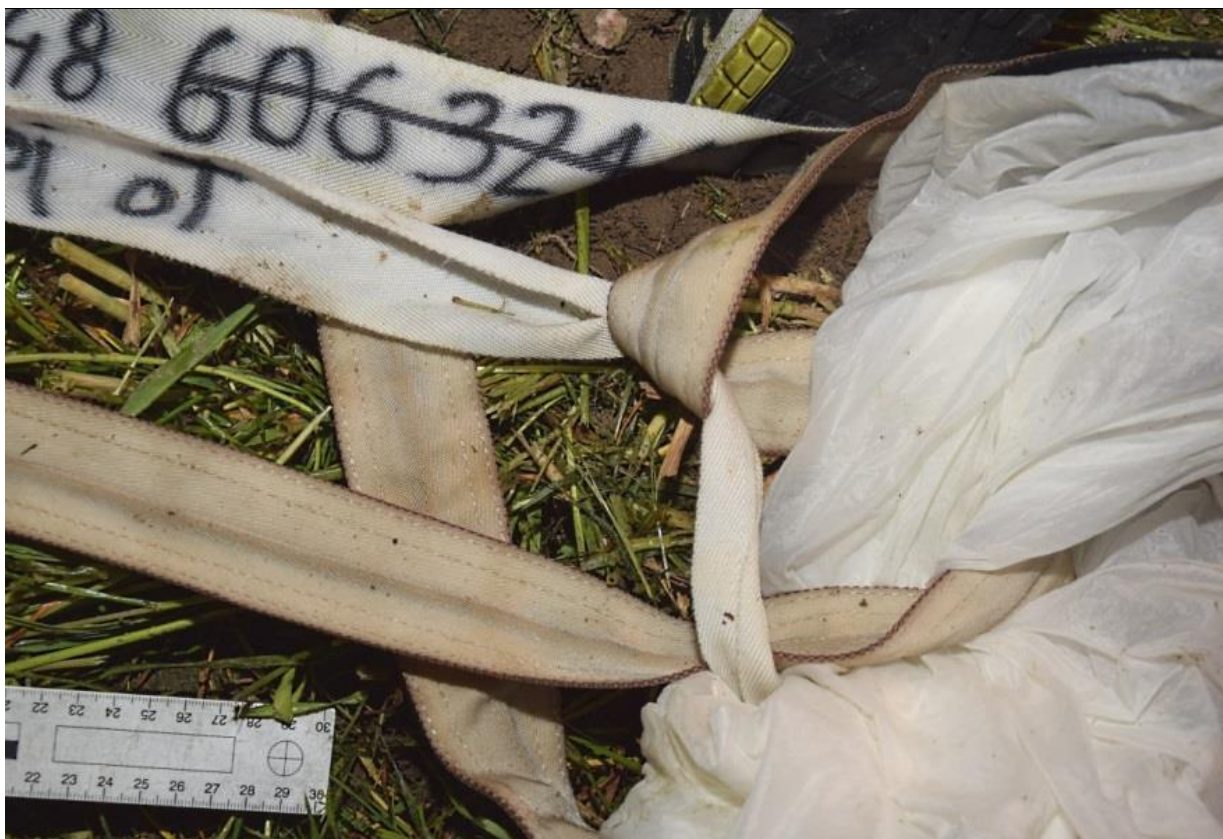
4 – Czasza spadochronika (pilocika) czaszy zapasowej z taśmą FreeBag, wplątana w taśmę łączącą pilocik czaszy głównej (drogue) – zbliżenie fragmentu z ilustracji 3 objętego czerwonym prostokątem [foto: PKBWL].

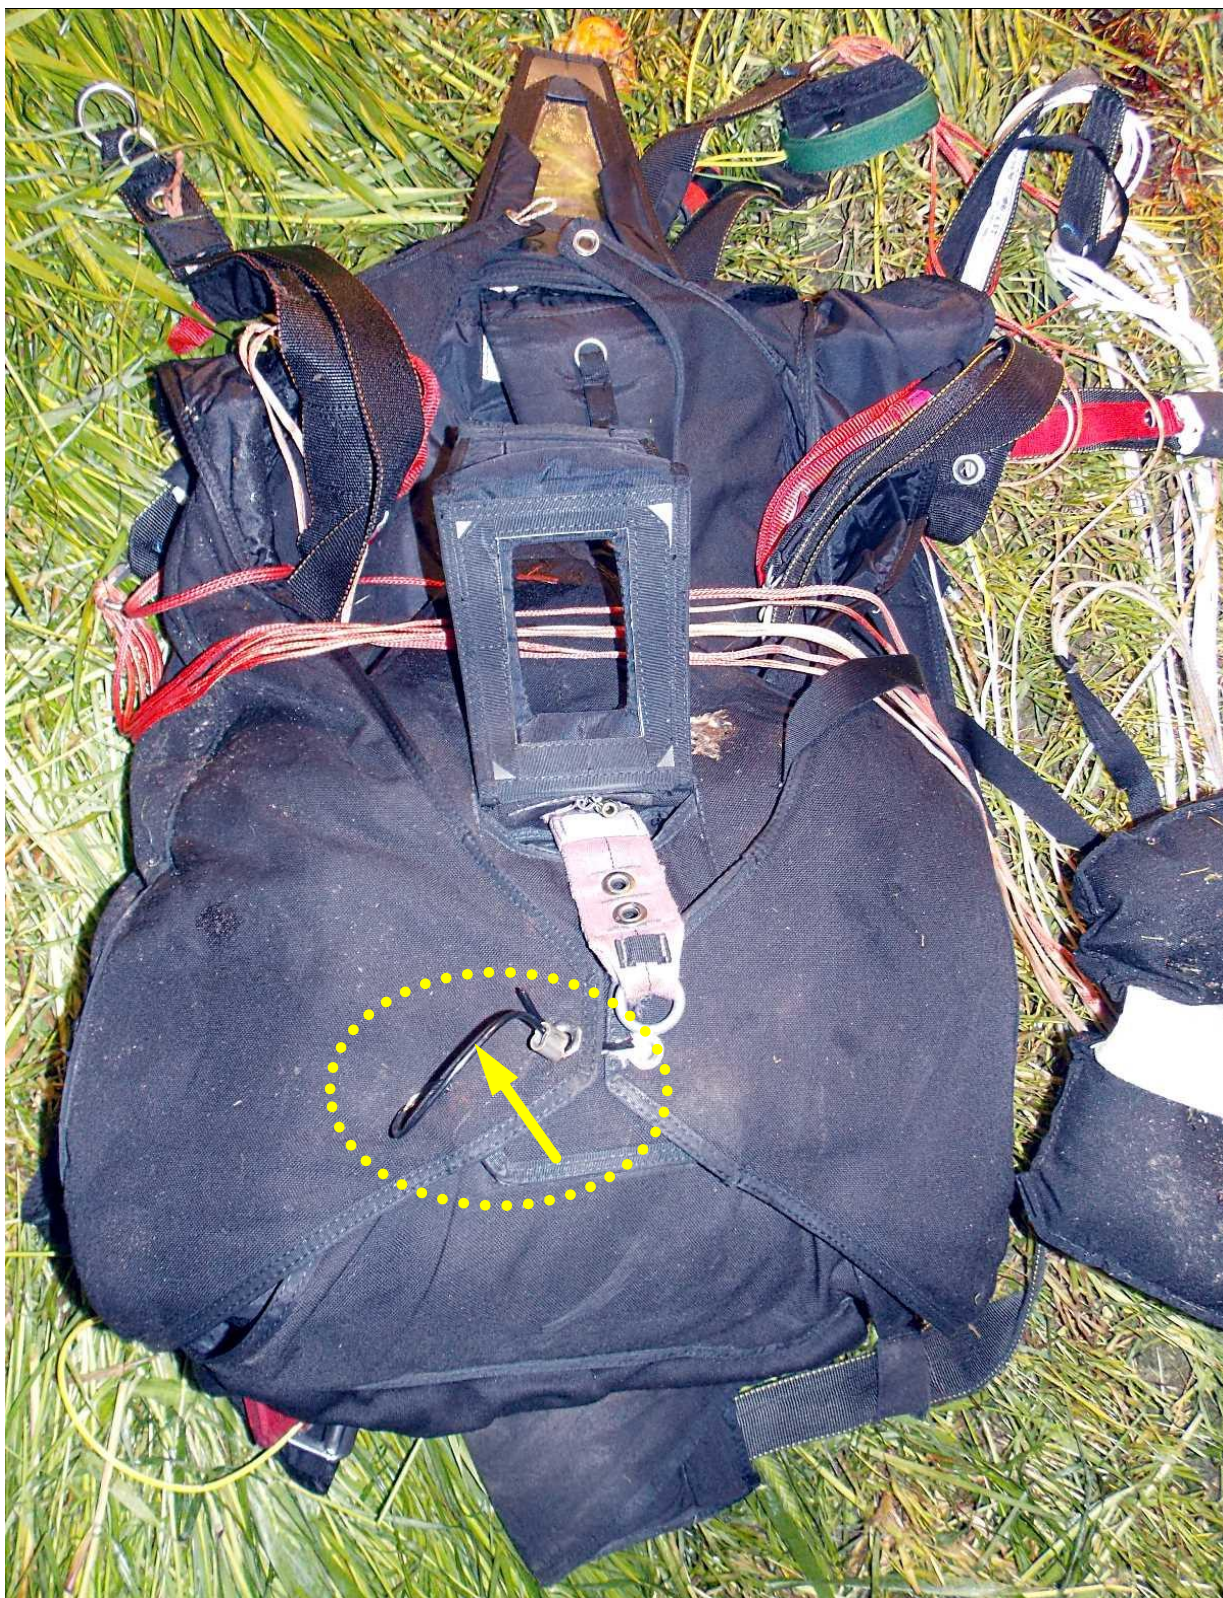
5 – Zamknięty pokrowiec Advance Tandem czaszy głównej. Zaznaczony uszkodzony element blokujący zastępczy („zawleczka”) niewiadomego pochodzenia, użyty zamiast przewidzianego przez Wytwórcę elementu prawidłowego (zawleczki RSE005) pokazanej poniżej na ilustracji 6 [foto: PKBWL].

- 15) czynnikiem decydującym o zaistnieniu zdarzenia było użycie elementu zastępczego niewiadomego pochodzenia jako elementu blokującego („zawleczki”) wyłogi pokrowca czaszy głównej w miejsce elementu prawidłowego (zawleczki RSE005) i uszkodzenie tego elementu zastępczego po zainicjowaniu otwarcia czaszy głównej przez pilota tandemu;

- Wszystkie wymiany części zamiennych powinny być wykonywane **wyłącznie z użyciem oryginalnych podzespołów lub części przeznaczonych do napraw spadochronów** zgodnie z instrukcjami i rekomendacjami Wytwórców (materiały, narzędzia i technologia).
- Bezwzględnie musi być zachowane przestrzeganie czasookresów i terminów przeglądów oraz resursów poszczególnych podzespołów spadochronów zgodnie z instrukcjami Wytwórców (linki, taśmy nośne, spadochroniki hamujące – *drogue*, zawlecзки, zabezpieczenia itp).
- W protokołach przeglądów należy zapisywać wykonane czynności i stosowane części w przypadku dokonywania wymian (odnotowując przy tym źródło pochodzenia części – sklep, wysyłka internetowa, faktury).

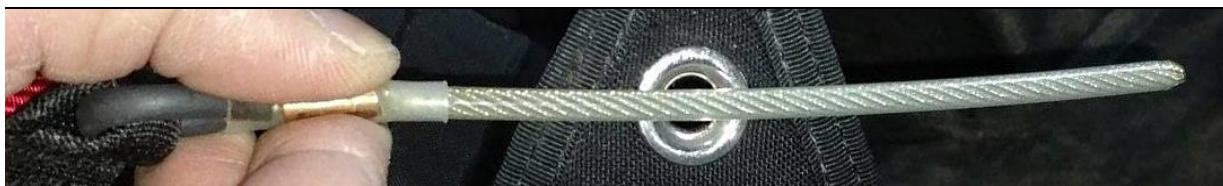
6 – Element RSE005 wg instrukcji systemu Advance Tandem – prawidłowy element blokujący [via C.Subieta].

- uszkodzony element zastępczy różnił się wyglądem, konstrukcją i wymiarami od prawidłowego elementu blokującego (zawleczki RSE005) standardowo przewidzianego do stosowania w tym celu przez Wytwórcę zestawu tandemowego (p. ilustracje 6, 7, 8, 9, 10);

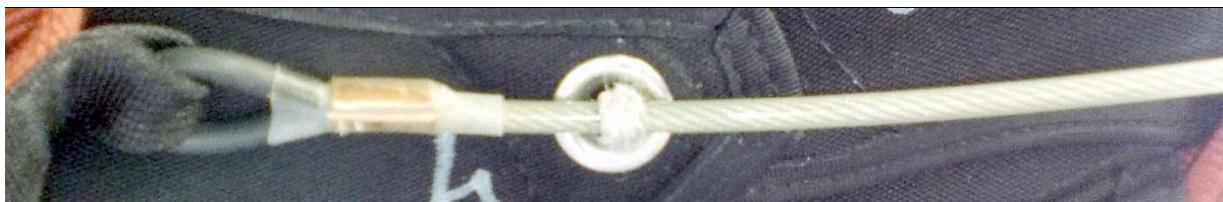
7 – Element RSE005 wg instrukcji systemu Advance Tandem na swoim miejscu w pokrowcu, prawidłowo blokujący wyłogi pokrowca czaszy głównej [via C.Subieta].

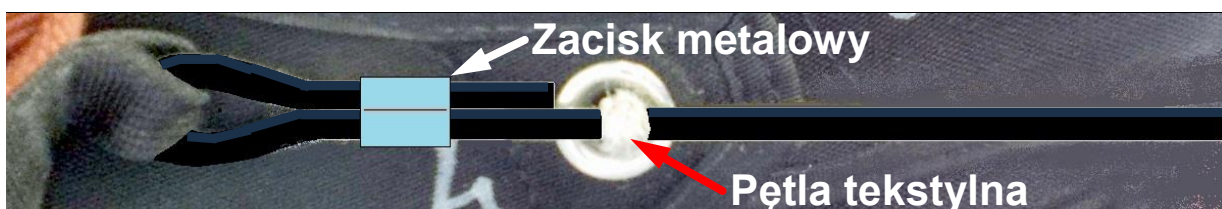
8 – Prawdopodobny wygląd elementu zastępczego (użytego zamiast RSE005) w stanie nieuszkodzonym. Element ten wykonano jako utrzymywaną metalowym zaciskiem pętlę z linki (cieńszej niż linka użyta na element RSE005) w osłonie z czarnego plastiku - w stanie zniszczonym widoczna na ilustracjach 9 i 10 poniżej.

- uszkodzony element był wykonany z materiału (linka stalowa w plastikowej osłonie) o innych wymiarach i właściwościach (zwłaszcza o innej sztywności, co spowodowało jego odkształcenie i zapoczątkowało odkruszanie-oddzielanie plastikowej osłony), niż zawleczka RSE005, prawdopodobny wygląd tego elementu zastępczego przed uszkodzeniem odtworzono na ilustracji 8;

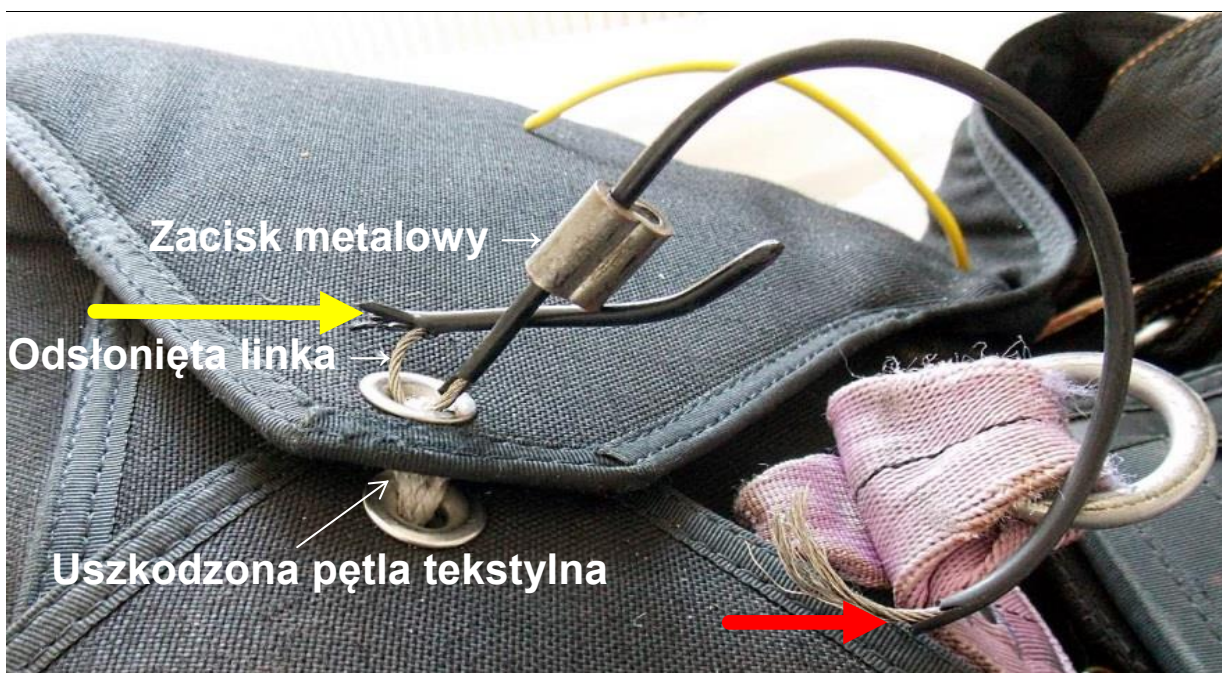
9 – Wyłogi pokrowca czaszy głównej – zbliżenie na uszkodzony element zastępczy („zawleczkę”) niewiadomego pochodzenia. Widoczne lokalne naderwanie plastikowej osłony linki (strzałka żółta) – naderwana osłona linki stanowiła silne zaczepienie w pętli tekstylniej, uniemożliwiające wyciągnięcie „zawleczki”. Zwraca uwagę wyrwanie jednego końca linki z zacisku wraz z zupełnym zerwaniem plastikowej osłony (strzałka czerwona) [foto: PKBWL].

- element zastępczy („zawleczka”) blokujący otwarcie wyłogów pokrowca czaszy głównej pozostał na swoim miejscu i był uszkodzony w sposób uniemożliwiający wyciągnięcie go z pętli tekstylnej i otwarcie wyłogów pokrowca Advance Tandem (p. ilustracje 5, 9, 10); uszkodzenie to mogło być zapoczątkowane wcześniej i polegało na lokalnym zniszczeniu oraz zderzeniu plastikowej osłony z linki stanowiącej „rdzeń” elementu i załamaniu tej linki, co doprowadziło do zaczepienia zadziorów powstałych z plastikowej osłony w pętli tekstylnej wychodzącej z oczek wyłogów pokrowca czaszy głównej, a następnie do wywleczenia jednego końca linki z metalowego zacisku;

- metalowy zacisk (okucie) linki, zastosowany w elemencie zastępczym, był nieprawidłowo dobrany wymiarowo do średnicy użytej linki,
- wskutek zderzenia z ziemią wszystkie klamry uprzęży pasażera tandemu łączące ją z uprzężą pilota były uszkodzone, a klamry biodrowe rozpięte (p. ilustracje 14a, 14b, 14c, 14d);

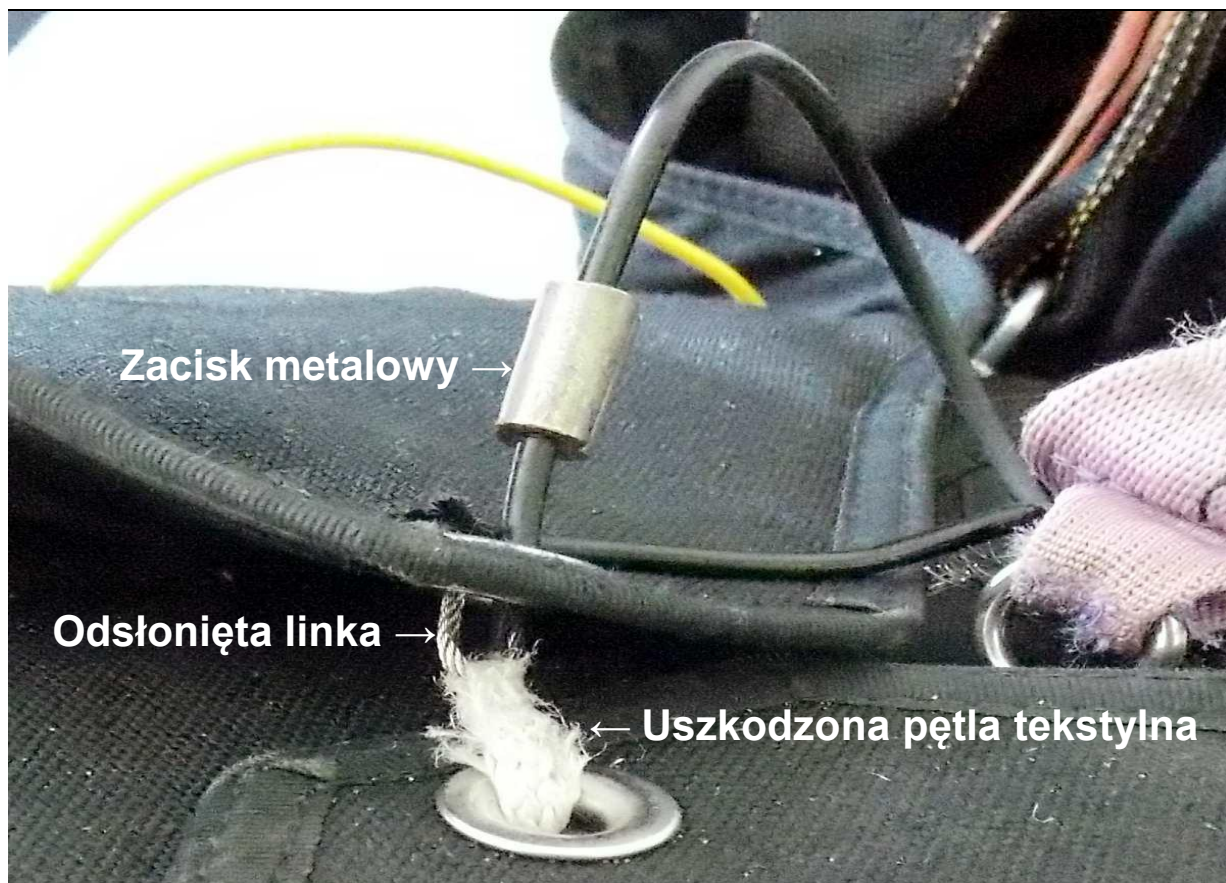
10 – Wyłogi pokrowca czaszy głównej – zbliżenie na uszkodzony element zastępczy („zawleczkę”) niewiadomego pochodzenia [foto: PKBWL].

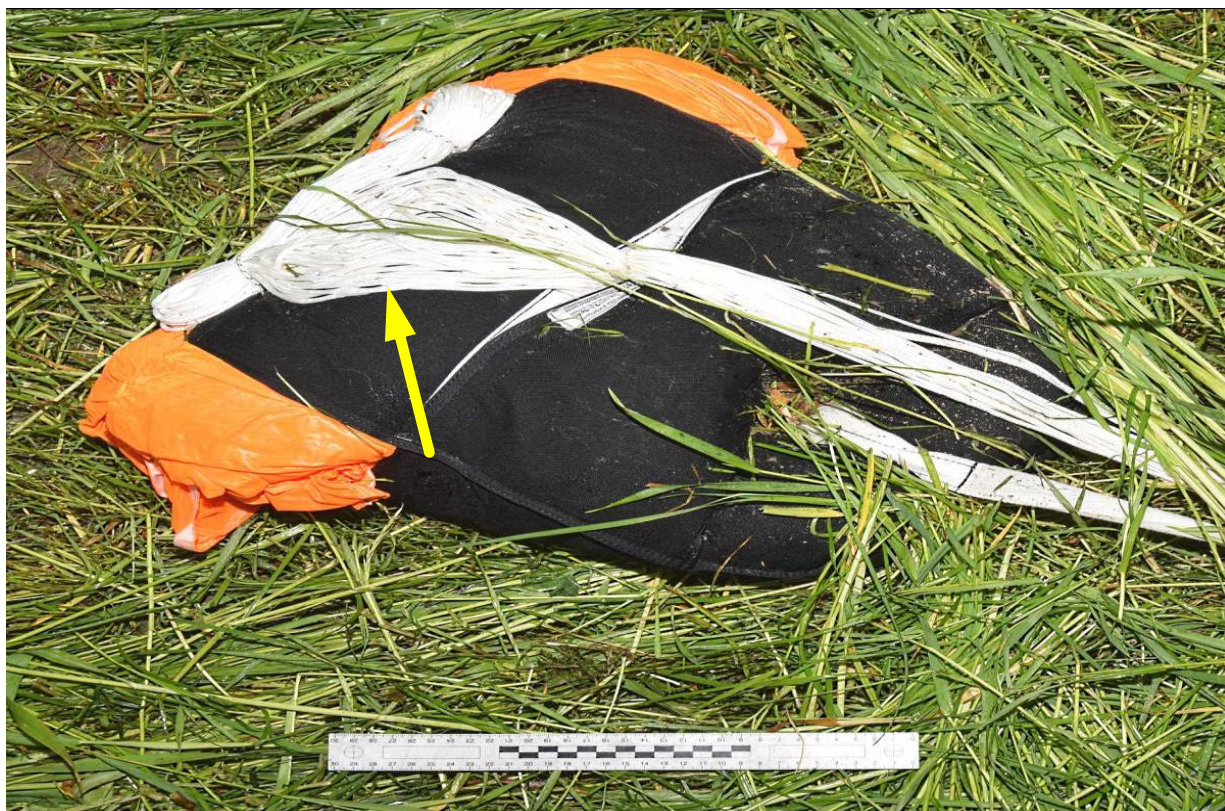
11 – Spadochron zapasowy w osłonce *FreeBag*, widoczne częściowo prawidłowo wyplecione linki (ich wyplecenie było skutkiem zderzenia z ziemią), wskazane żółtą strzałką [foto: KPP Przasnysz].

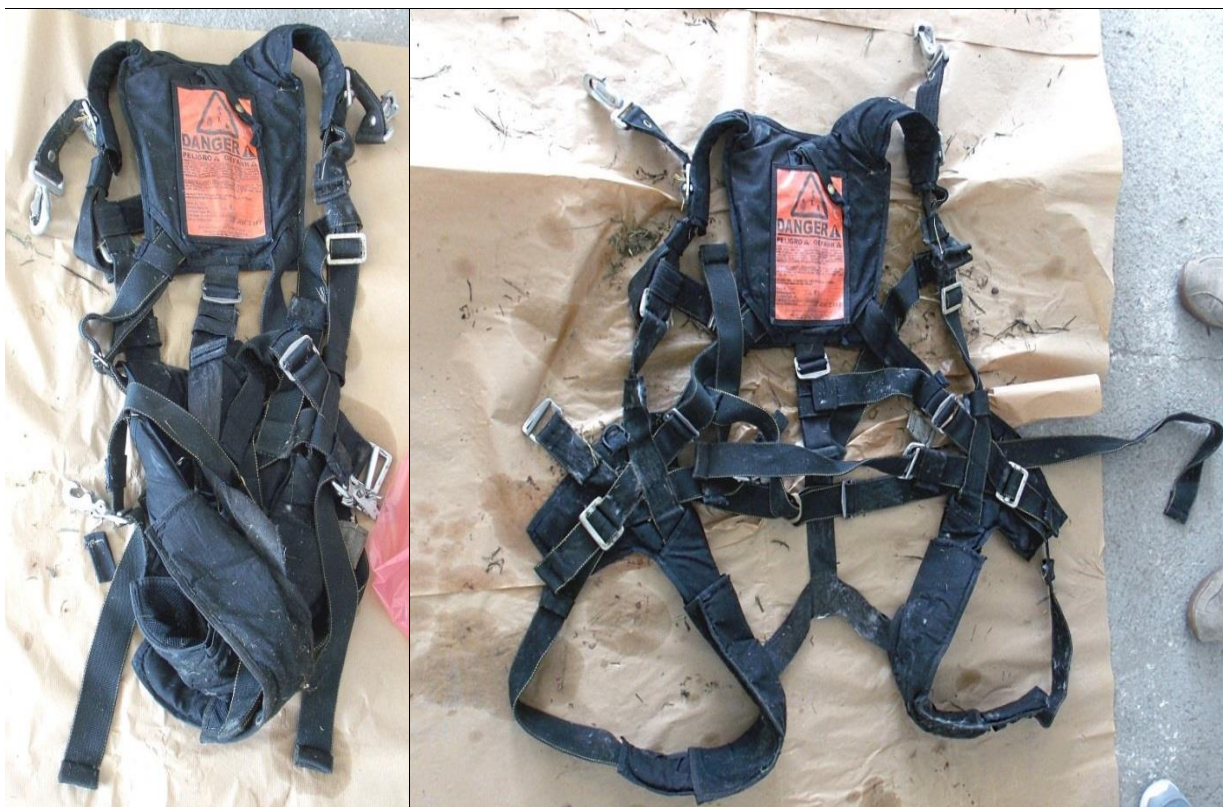
12, 13 – Uprząż pasażera firmy UPT LLC (dla zestawu tandemowego Sigma), użyta do zestawu Advance Tandem [foto: PKBWL]

- uprzęż pasażera produkcji firmy United Parachutes Technologies LLC (p. ilustracje 12, 13) nie była uprzężą dedykowaną przez Wytwórcę do zestawu tandemowego Advance Tandem (jest ona przeznaczona do współpracy z zestawem tandemowym Sigma);

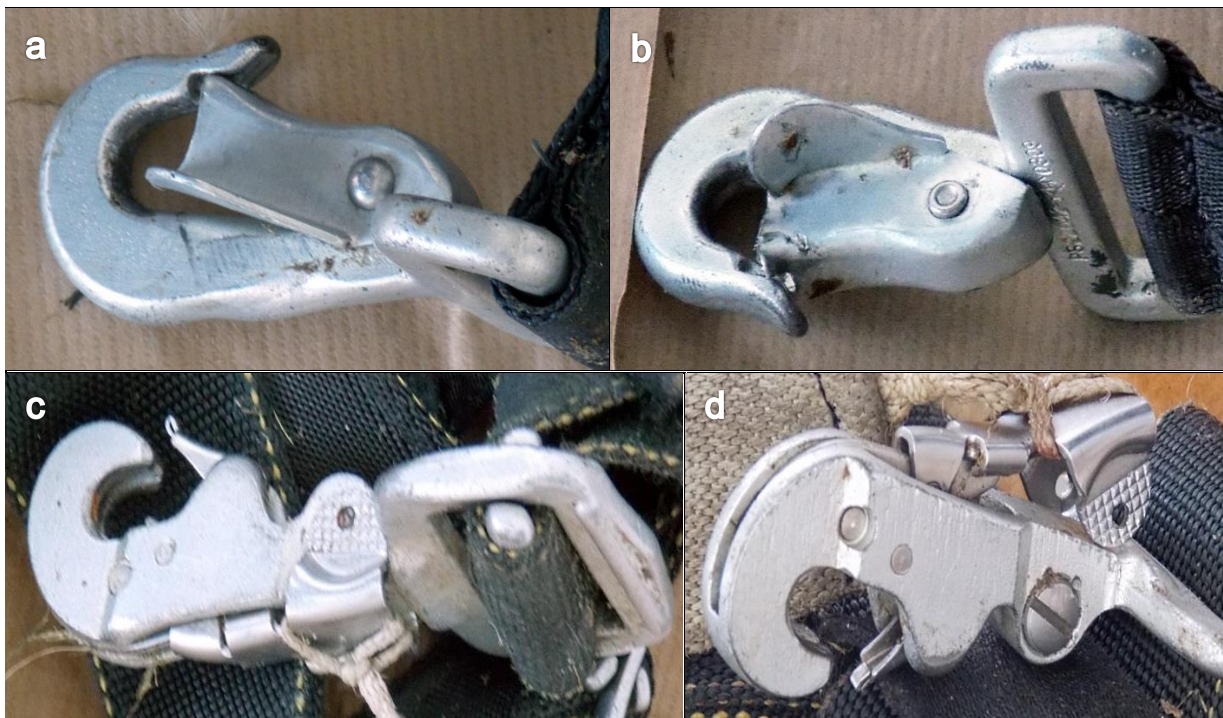
14a, 14b, 14c, 14d – Uszkodzone w wyniku zderzenia z ziemią klamry upręży pasażera: a) lewa górna, b) prawa górna, c) lewa dolna, d) prawa dolna [foto: PKBWL]

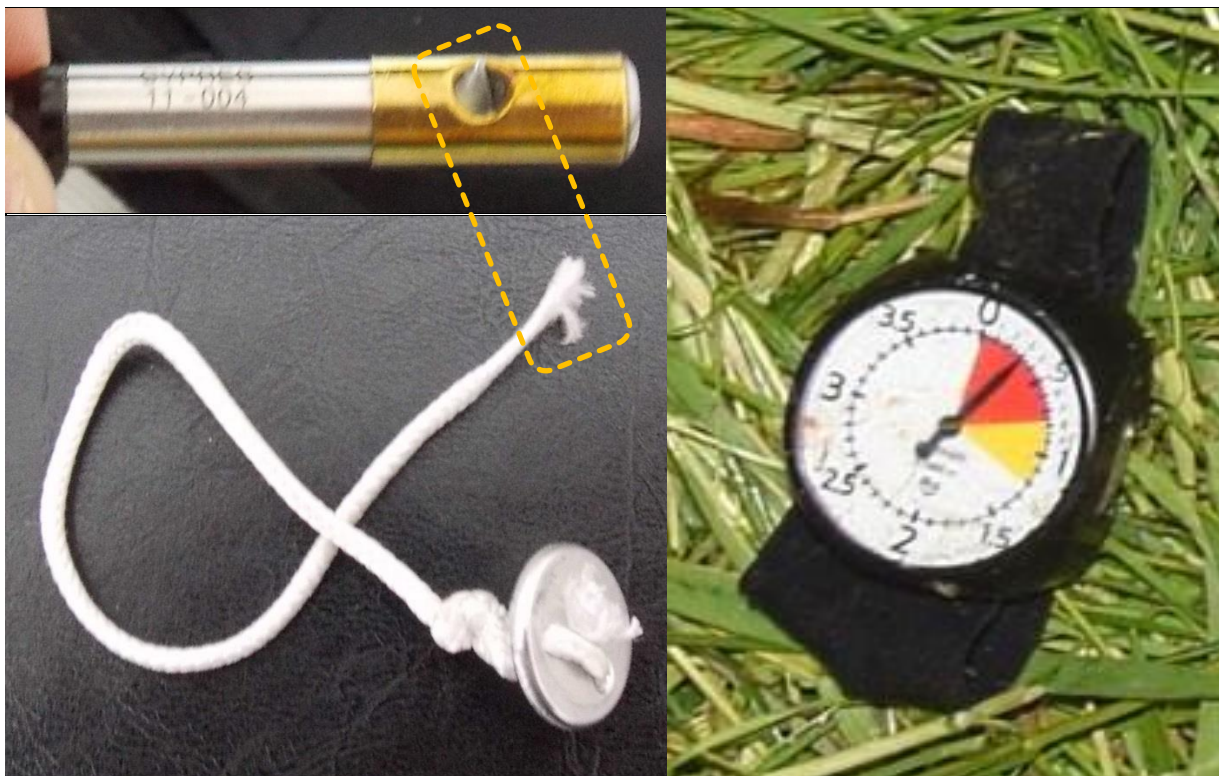
15, 16 – Cuter automatu Cypress 2 (u góry) i fragment przeciętej przez cutter pętli zamykającej pokrowiec czaszy zapasowej po zadziałaniu AAD i zainicjowaniu otwarcia spadochronu zapasowego [foto: PKBWL]

- pętla zamykająca spadochronu zapasowego w dolnej części pokrowca została przecięta przez *cuter*, co oznacza, że automat Cypress 2 wersja TANDEM prawidłowo zainicjował otwarcie czaszy spadochronu zapasowego (p. ilustracje 15, 16);

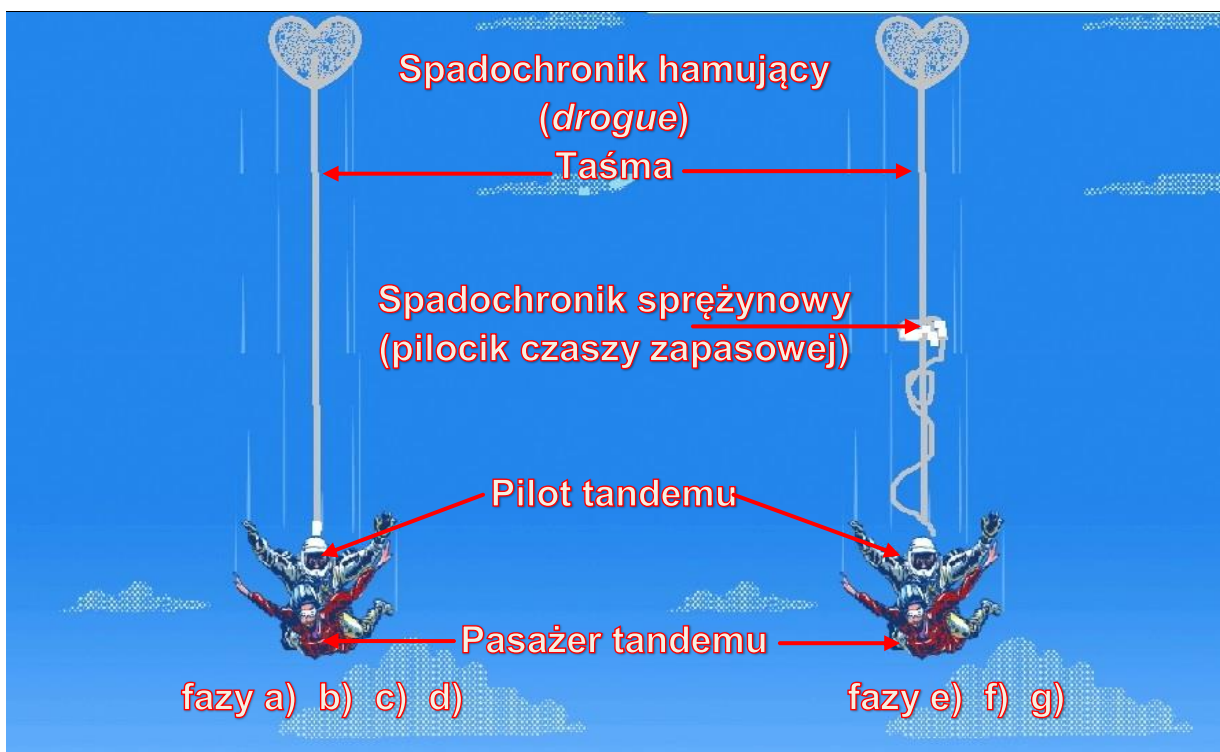
18 – Poglądowa ilustracja początku przebiegu zdarzenia. Z prawej strony pokazane splątanie spadochronika sprężynowego - pilocika czaszy zapasowej z taśmą spadochronika hamującego (*drogue*) ok. 1,5-2 m nad zespołem pilot-pasażer [via C.Subieta].
