# RAPORT KOŃCOWY

ZDARZENIE NR – 4698/19

STATEK POWIETRZNY – Motoparalotnia Cumulus JR

DATA I MIEJSCE ZDARZENIA – 13 październik 2019 r, Szrapki gm. DOMINOWO

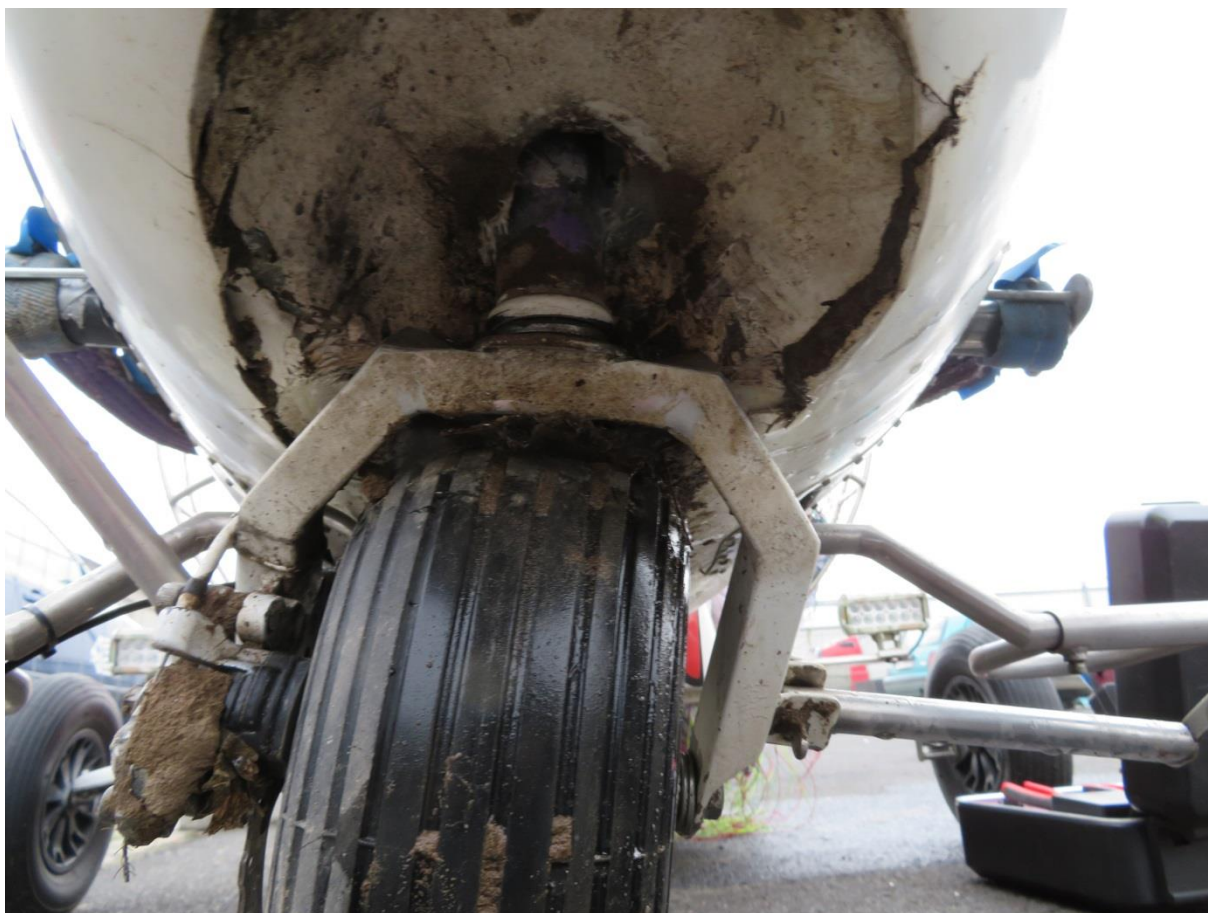
W wyniku zdarzenia wózek motoparalotni został uszkodzony. Uszkodzone zostało przednie kółko oraz dolna powierzchnia wózka (Rys. 1)

Rys. 1 - Uszkodzone przednie koło i dolna powierzchnia wózka (Źródło PKBWL)

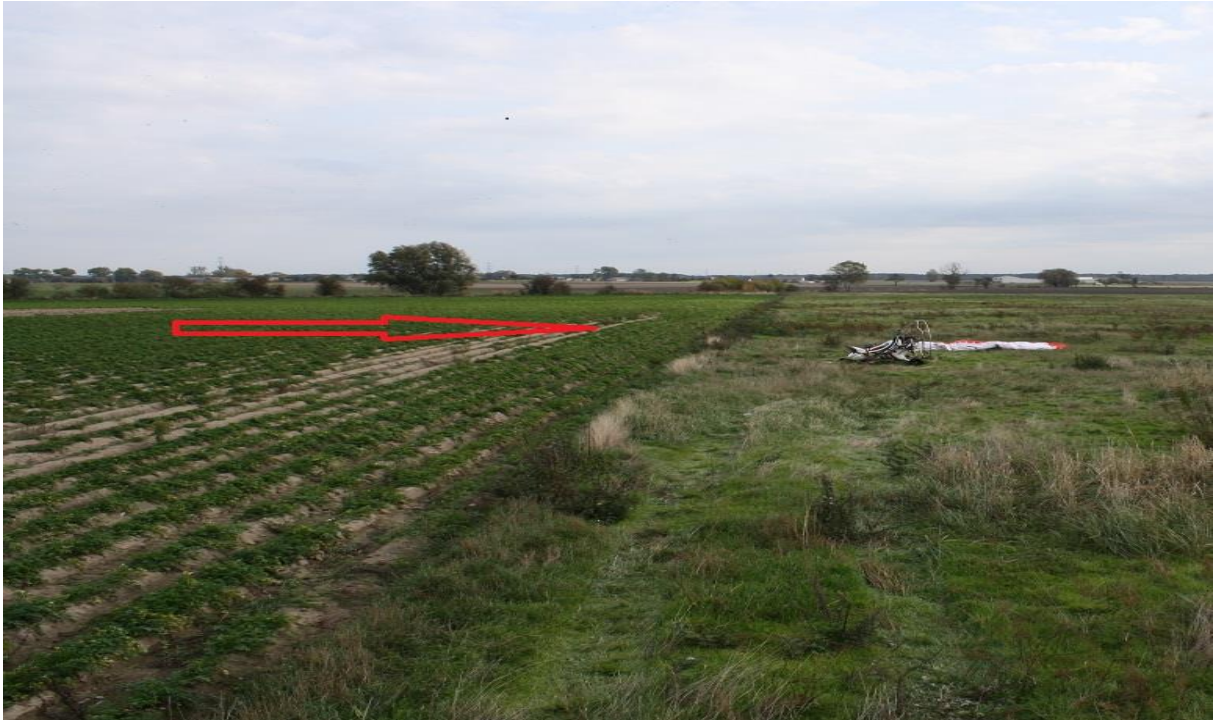
W dniu 13 października 2019 r. pilot motoparalotni wykonywał loty pasażerskie w okolicy miejscowości Dominowo. Starty były wykonywane z pobliskiej łąki. Dwa loty poprzedzające lot zakończony wypadkiem odbyły się bez uwag. Przed trzecim lotem pilot udzielił pasażerowi niezbędnych wskazówek przed lotem i po zajęciu miejsca przez pasażera zapiął mu pasy bezpieczeństwa. Pasażer zajmował przedni fotel. Po zajęciu miejsca pilot wykonał start. Start i faza wznoszenia po starcie przebiegały prawidłowo do wysokości około 150 metrów. Po około 5 minutach w trakcie wznoszenia silnik motoparalotni zaczął nierówno pracować i po kilku sekundach się wyłączył. Pilot zabezpieczył prędkość i wybrał miejsce awaryjnego lądowania bez pracującego silnika. Pilot do lądowania wybrał łąkę, która graniczyła z polem uprawnym (Rys. 2).

Rys. 2- Planowane miejsce awaryjnego lądowania, strzałką zaznaczono kierunek lotu (Źródło materiały Policji).

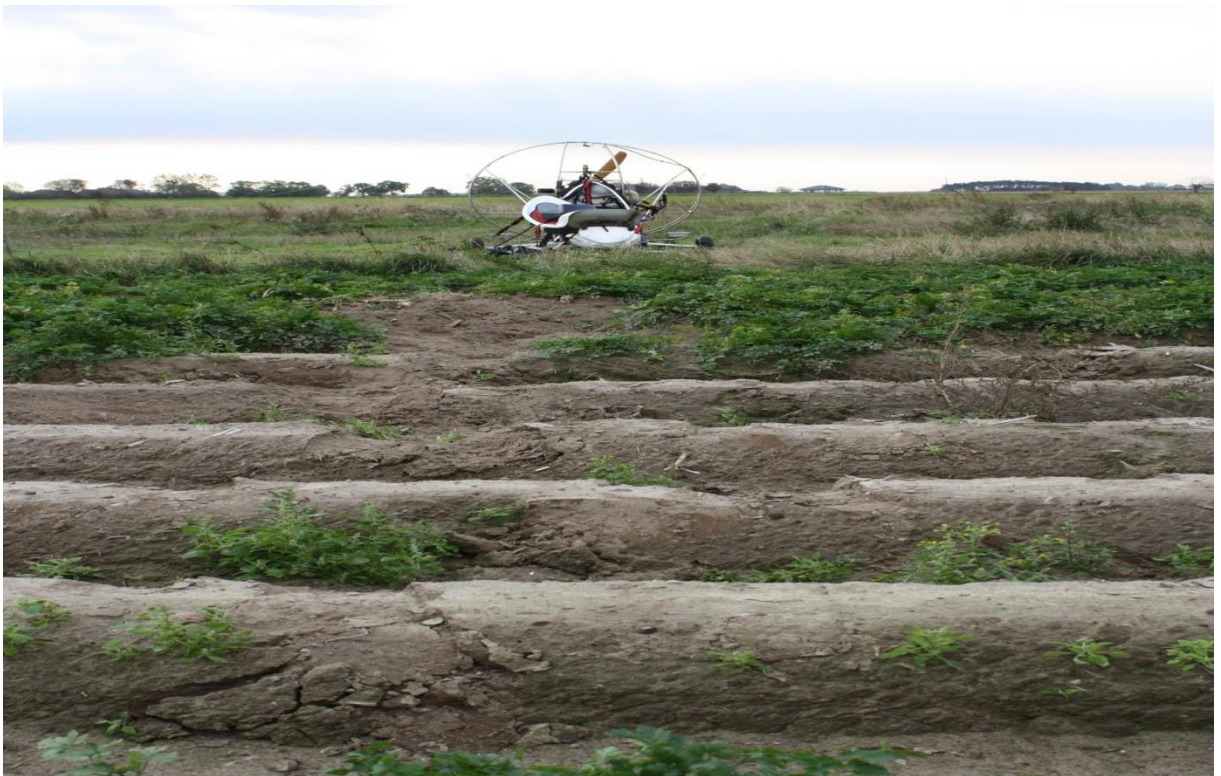
W trakcie podejścia do lądowania pilot stwierdził, że prawdopodobnie nie doleci do łąki i będzie zmuszony do lądowania na polu uprawnym. Przyziemienie nastąpiło na polu uprawnym około 2 metry przed łąką (Rys. 3). W trakcie przyziemienia przednie koło uderzyło w bruzdę na polu uprawnym i doszło do kapotażu wózka.

Rys. 3- Miejsce przyziemienia przedniego koła (Źródło materiały Policji)

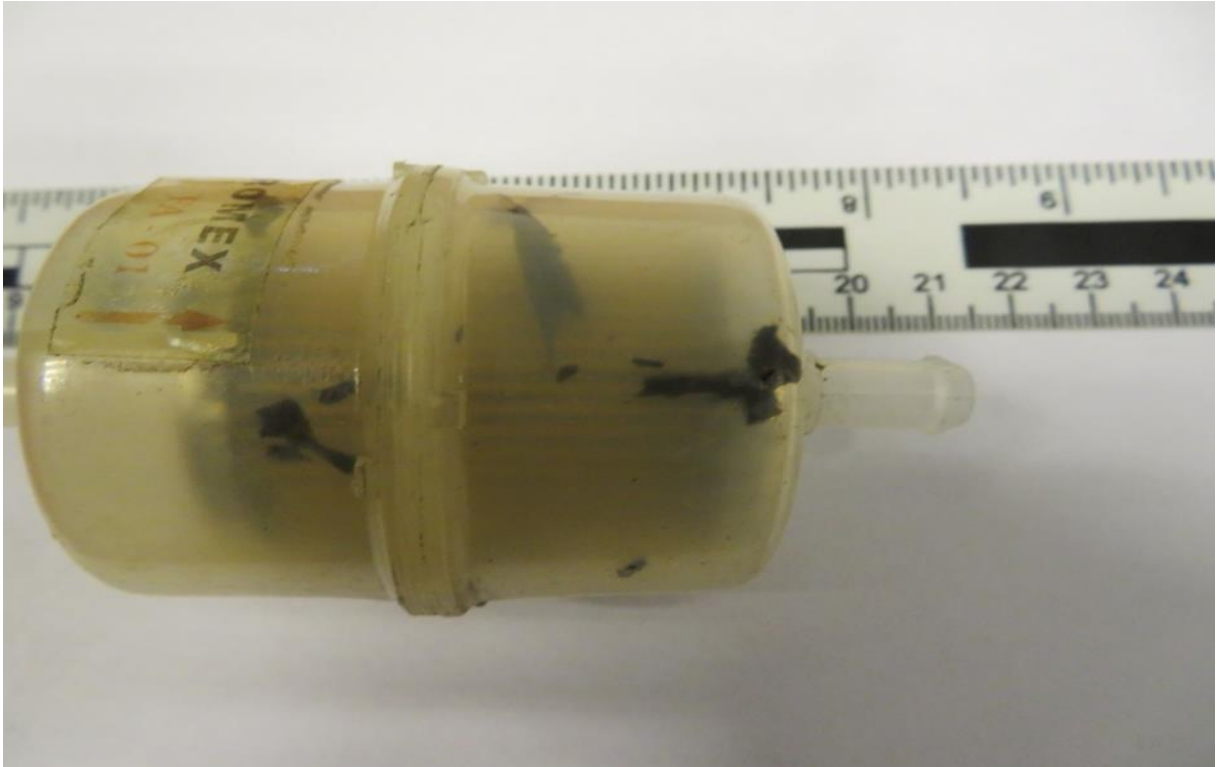
Rys 4- Zanieczyszczony filtr paliwa (Źródło PKBWL)

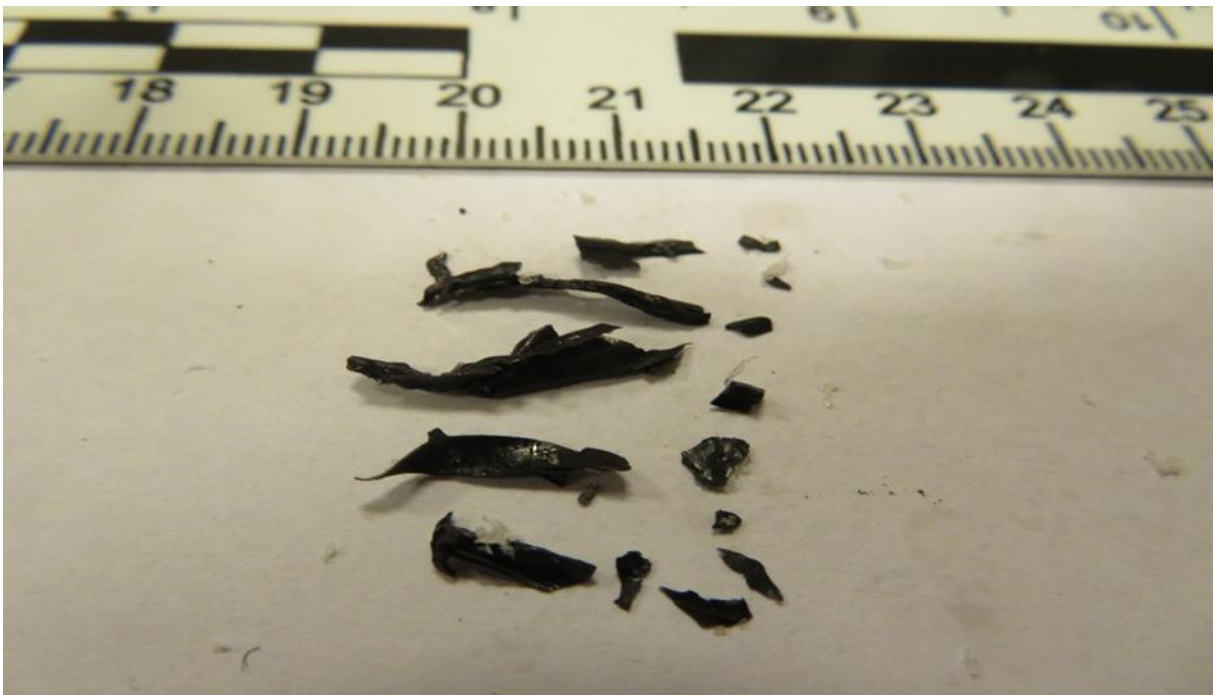
Rys 5- Kawałki gumy wyjęte z filtra paliwa (Źródło PKBWL)

Przyczyną wypadku było zanieczyszczenie układu paliwowego elementami gumowej uszczelki.

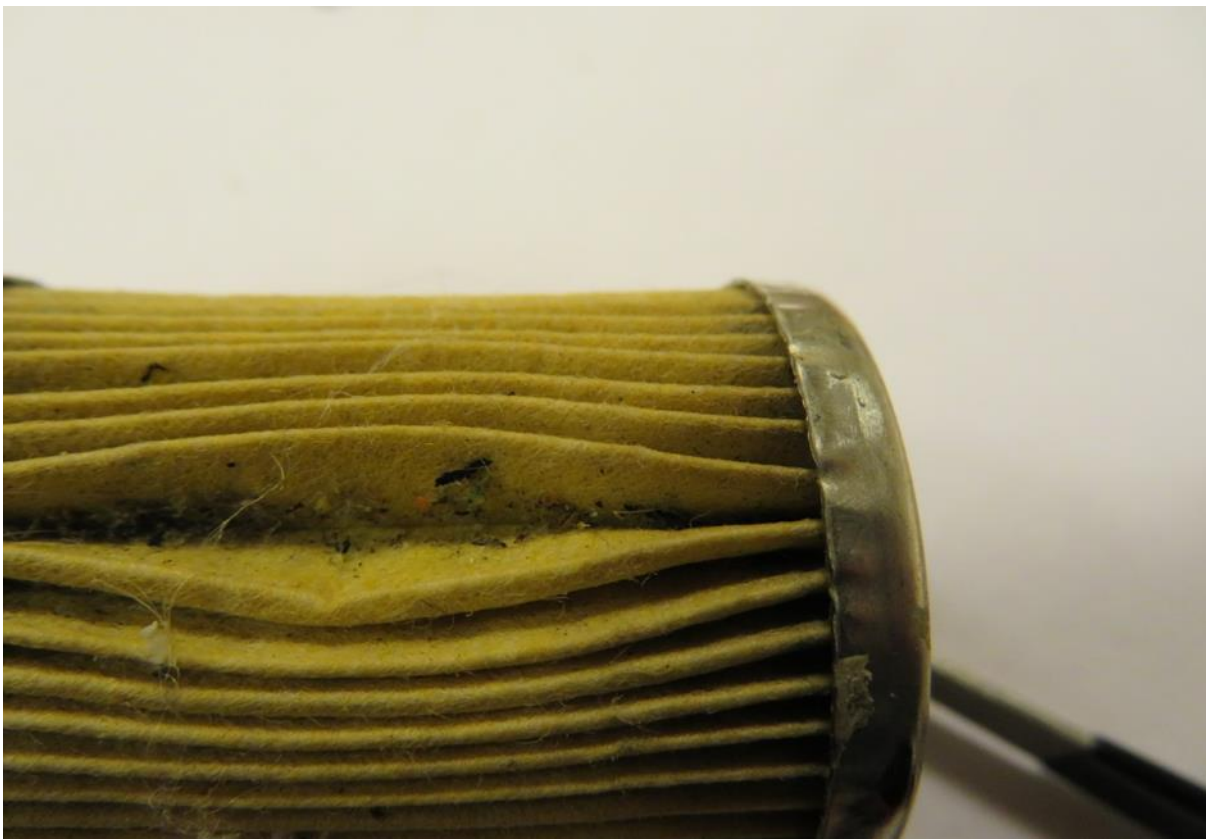
W trakcie oględzin sprawdzono skrzydło typ Stargate. Sprawdzono stan linek nośnych i powierzchnię skrzydła, nie stwierdzono uszkodzeń linek ani powierzchni skrzydła. W następnej kolejności oględzinom poddano silnik i osprzęt napędu. Do napędu użyty był silnik ROTAX 503. Sprawdzono stan paliwa w zbiorniku paliwa, który według pomiaru linijką wynosił nieco ponad połowę pojemności zbiornika. Stan oleju w przekładni był zgodny z normą. Po zdemontowaniu komory płwakowej oraz górnej pokrywy gaźnika sprawdzono stan techniczny płwaków i zaworu iglicowego. Poszczególne elementy gaźników oraz układy sterowania zaworami iglicowymi były sprawne. Wykryte niewielkie otarcia eksploatacyjne bocznej powierzchni tłoków nie miały wpływu na ich działanie. W komorach płwakowych znajdowało się paliwo o głębokości około 0,5 cm. Podczas przeglądu zewnętrznego silnika wykryto w filtrze paliwowym wypełnionym paliwem kilkanaście kawałków materiału koloru czarnego (Rys 4). Po przecięciu obudowy filtra wyjęto kawałki gumy (Rys 5), które uległy skurczeniu w porównaniu ze stanem kiedy znajdowały się w paliwie. Ponadto stwierdzono znaczne zanieczyszczenie filtra paliwa na całej powierzchni (Rys 6).

Rys 6- Zanieczyszczony filtr paliwa (Źródło PKBWL)

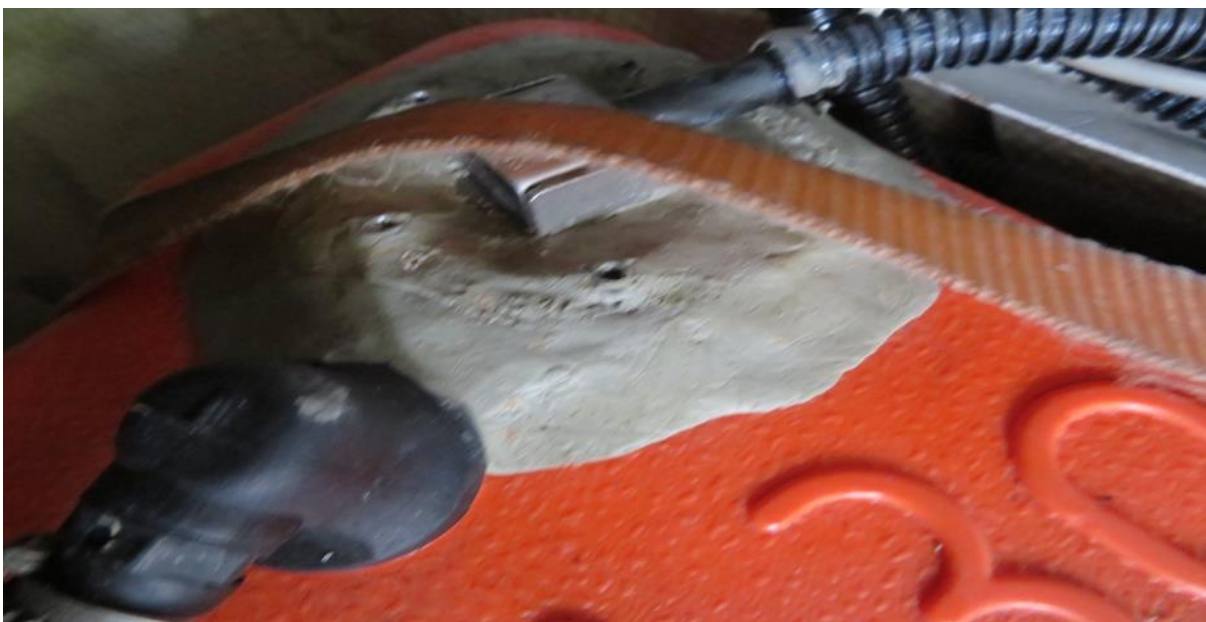
Po rozmontowaniu paliwowej pompy podciśnieniowej, sprawdzono jej stan techniczny i nie stwierdzono żadnych uszkodzeń. Sprawdzono stan zewnętrzny silnika, w tym szczególnie cylindrów i nie wykryto uszkodzeń. Stan techniczny świec dobry i bez nagaru. Na zbiorniku paliwowym widoczne są ślady naprawy (klejenia) końcówki ssącej przewodu paliwowego (Rys 7).

Rys 7- Ślady naprawy końcówki ssącej przewodu paliwowego (Źródło PKBWL).

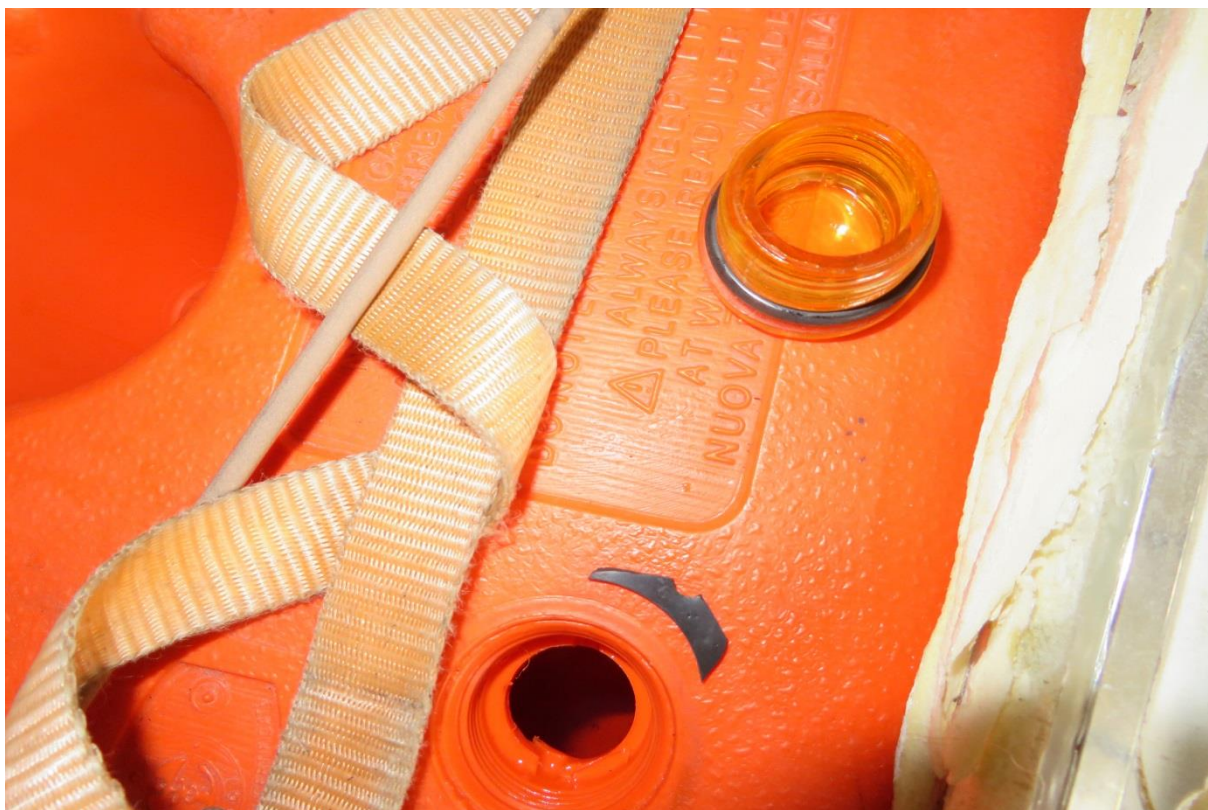
W zbiorniku wykryto część uszczelki gumowej koloru czarnego o grubości 2mm i średnicy wewnętrznej (według obliczeń) 37 mm (rys 8).

Rys 8 – Elementy uszczelki gumowej znalezione w zbiorniku paliwa (Źródło PKBWL)
