**PAŃSTWOWA KOMISJA BADANIA WYPADKÓW LOTNICZYCH**

## **RAPORT WSTĘPNY**

**Poważny incydent**

**statek powietrzny: samolot Embraer EMB-500 Phenom 100,  
SP-AVP**

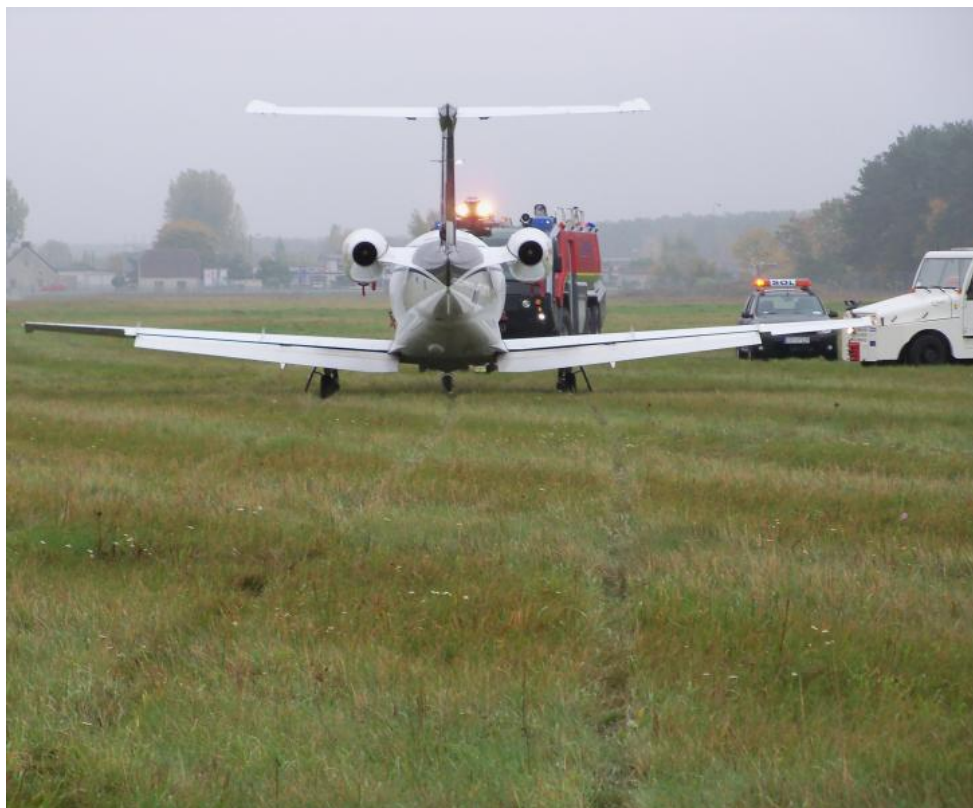
**Fot. 1. Ślady dobiegu i samolot Embraer EMB-500 po zakończeniu dobiegu.**

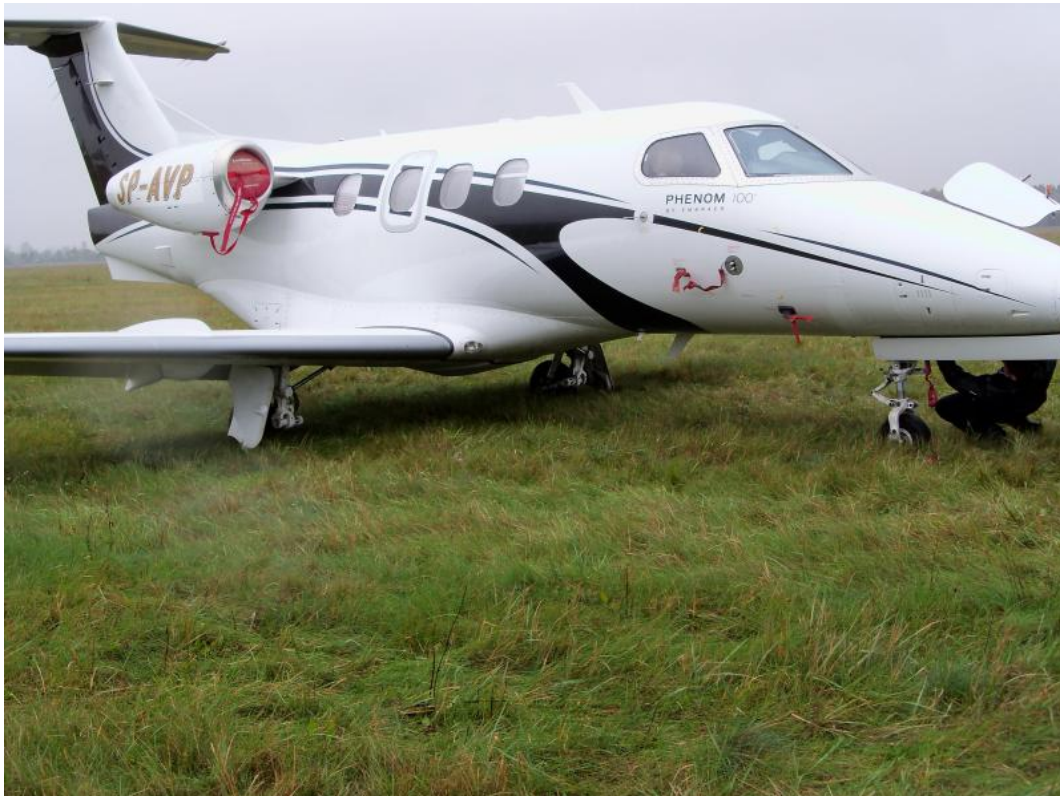
Fot. 2. Samolot Embraer EMB-500 na miejscu zdarzenia.

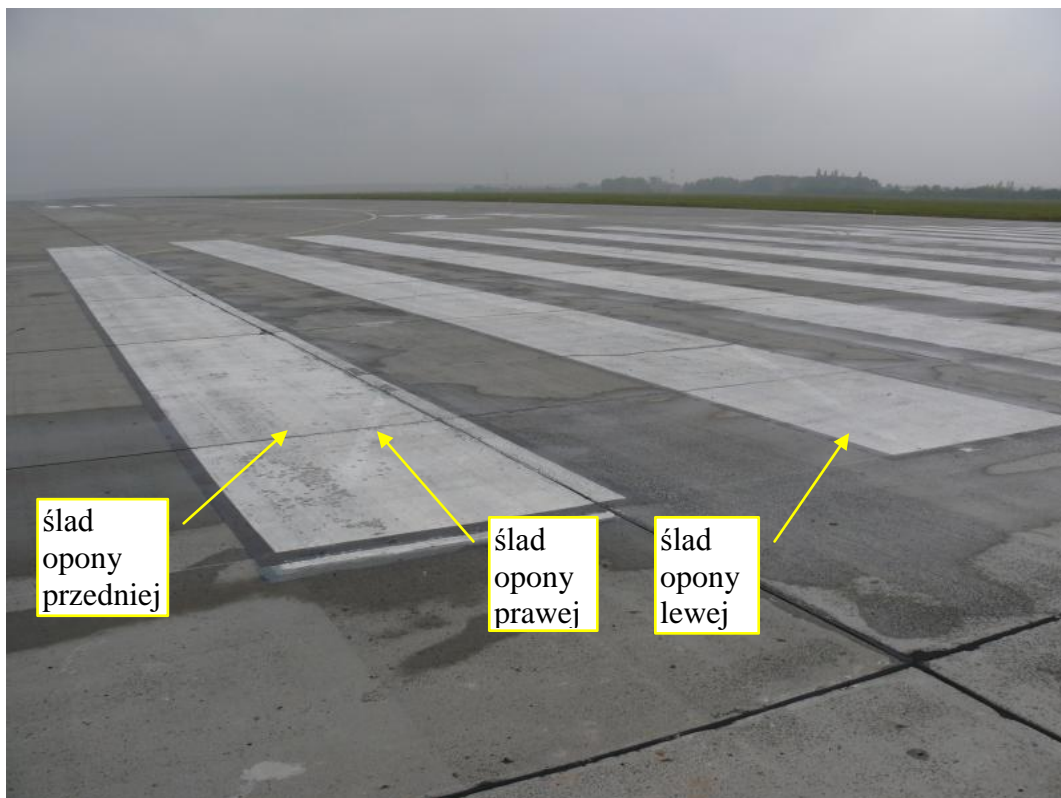
Fot. 3. Ślady dobiegu przy progu pasa THR 26 (widok odwrotny do kierunku lądowania).

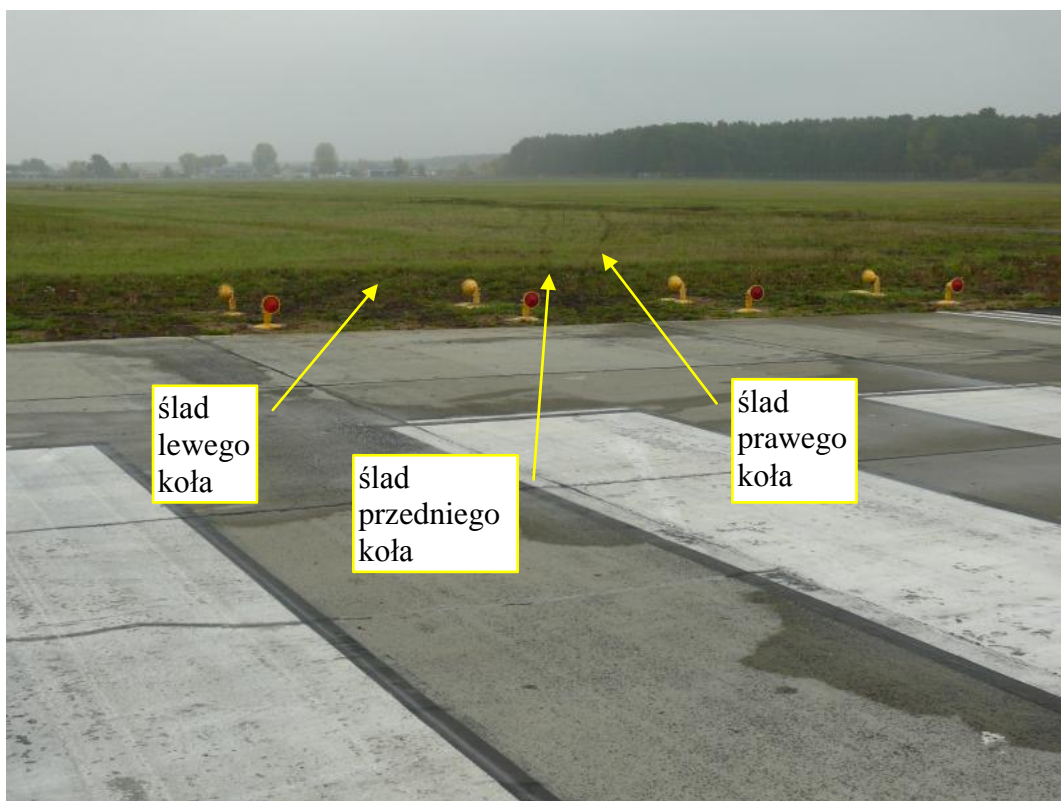
Fot. 4. Ślady dobiegu na drodze startowej i w trawie przy progu THR 26.

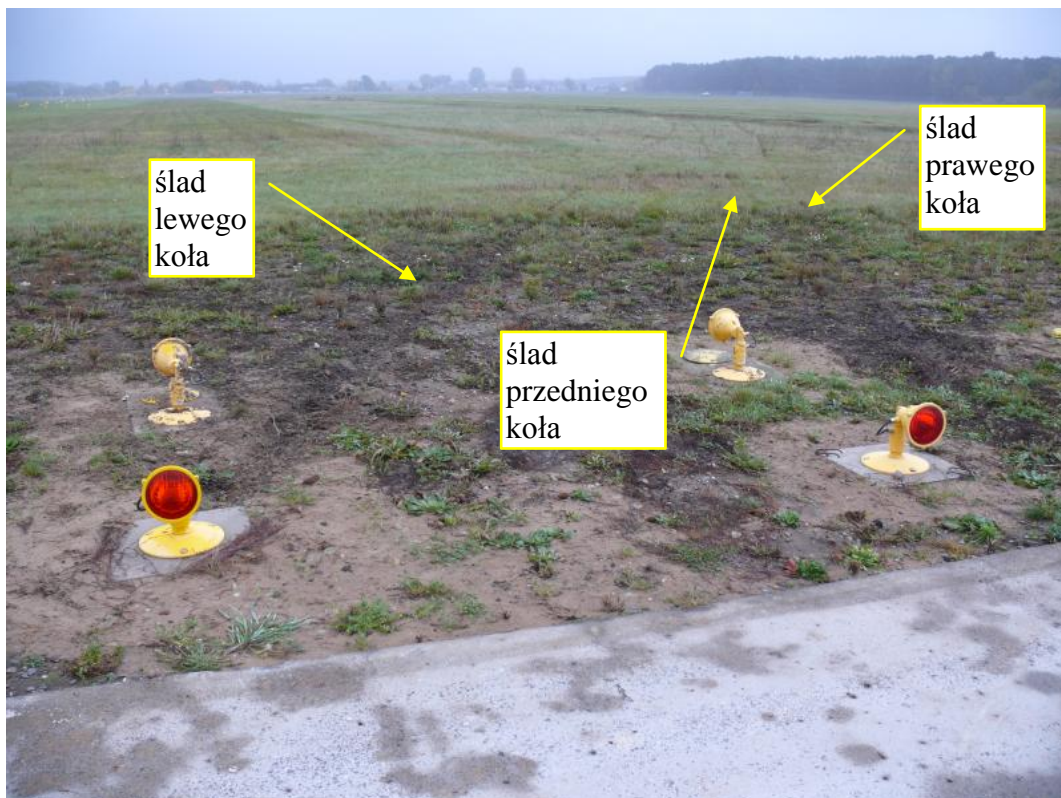
Fot. 5. Ślady dobiegu na trawie przy progu THR 26.

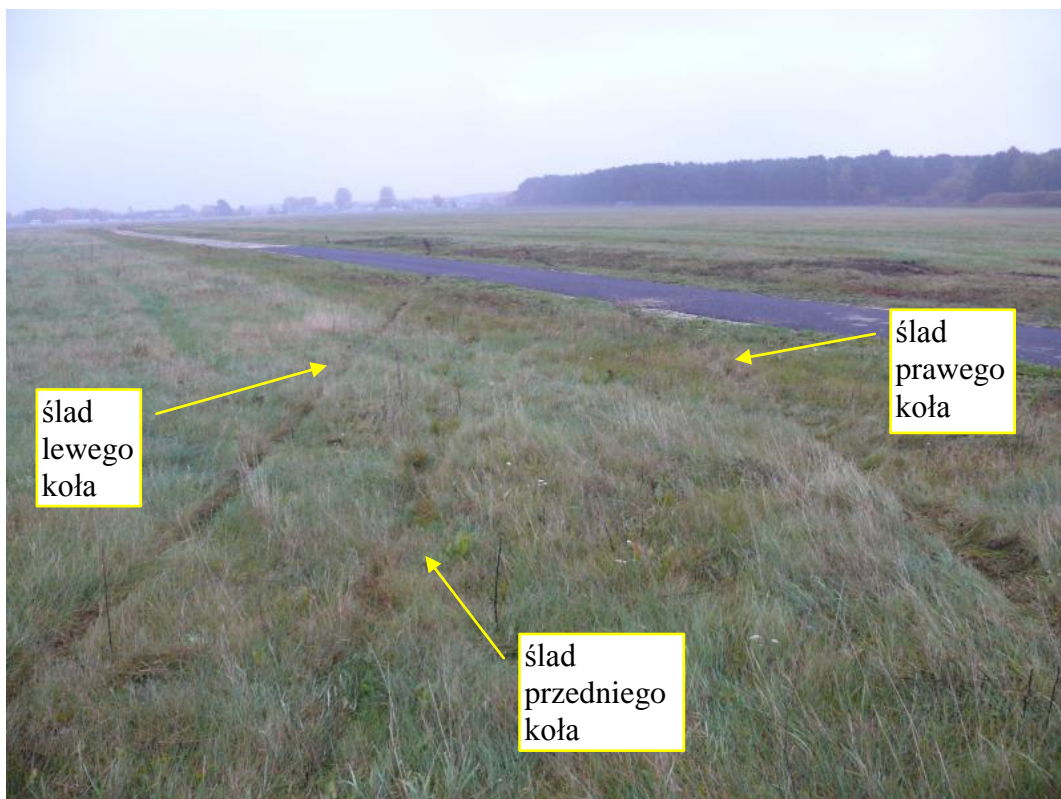
Fot. 6. Ślady dobiegu w poprzek drogi technicznej lotniska usytuowanej przy progu THR 26 i znajdującej się w obniżeniu terenu.

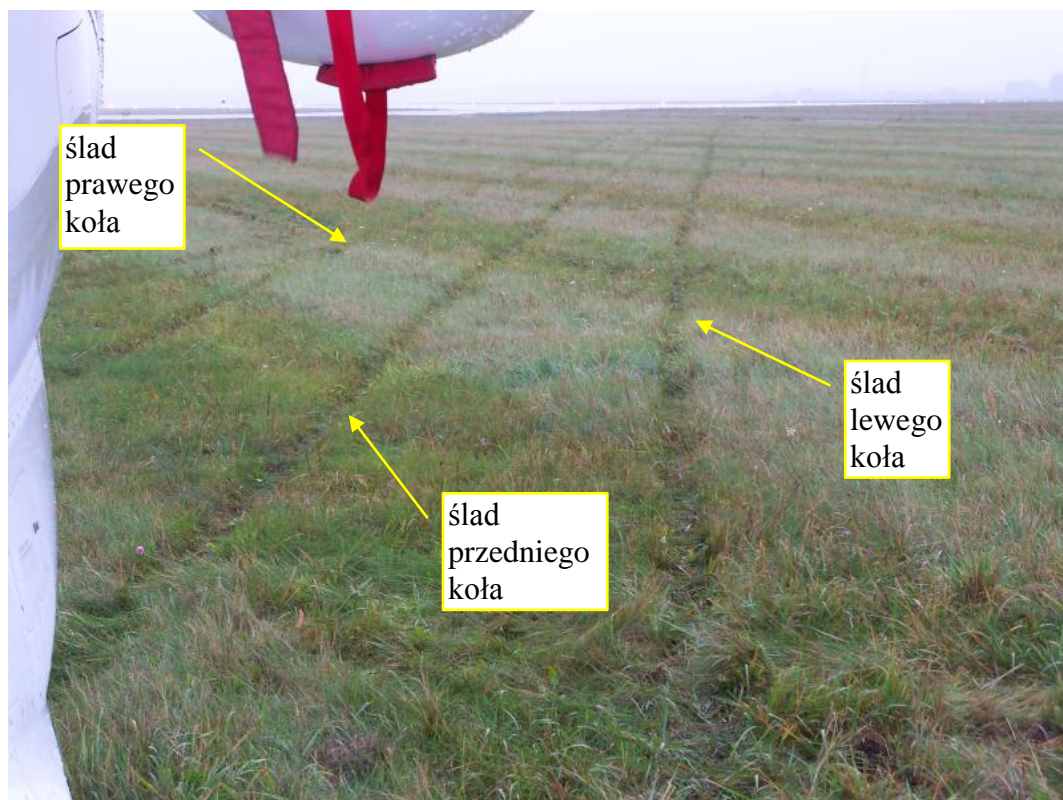
Fot. 7. Ślady dobiegu w miejscu zatrzymania samolotu (widok odwrotny do kierunku lądowania).

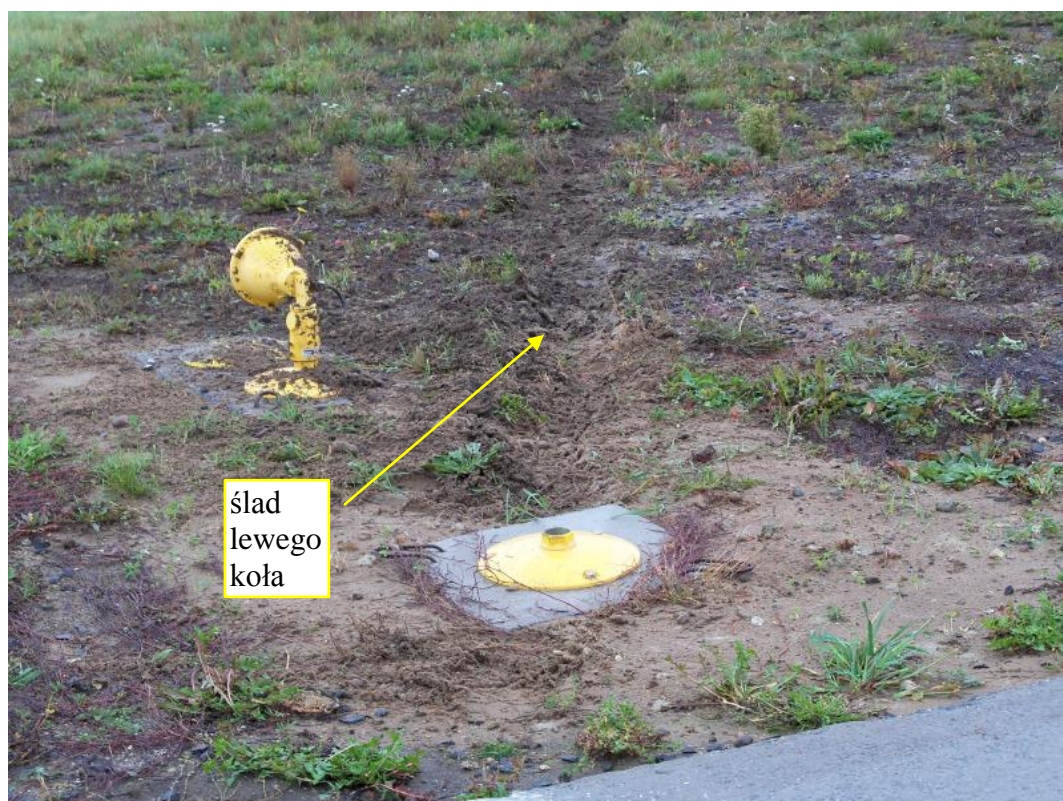
Uszkodzenia lotniska: **zniszczona lampa końca drogi startowej**

Fot. 8. Uszkodzona lampa końca drogi startowej oraz ślad lewego koła podwozia głównego przy progu THR26.

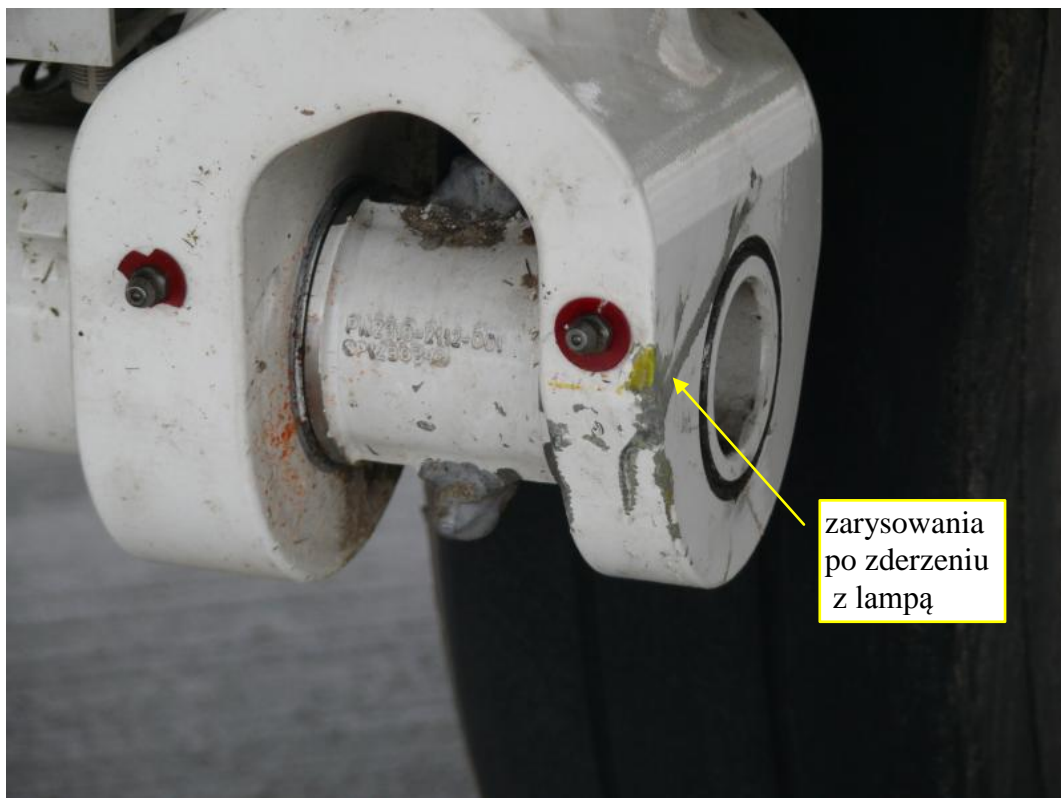
Uszkodzenia statku powietrznego: **zarysowania na goleni lewej podwozia głównego**

zdarzenia i po ok.2 min zabezpieczyły samolot, załogę i pasażerów. Nikt z osób przebywających na pokładzie nie odniósł żadnych obrażeń. Podczas oględzin samolotu znaleziono jedynie ślady zderzenia z lampą końca drogi startowej pasa RWY08 goleni lewego podwozia głównego oraz poprzecinaną jego oponę.

Fot. 9. Ślady zderzenia z lampą krawędziową na goleni lewego podwozia głównego.
