WYPADEK 2019/4164

Państwowa Komisja Badania Wypadków Lotniczych

ZDARZENIE NR – 2019/4164

STATEK POWIETRZNY – Szybowiec SZD-50-3 Puchacz, SP-3367 /  
Samolot Aviat A-1B Husky, SP-TIR

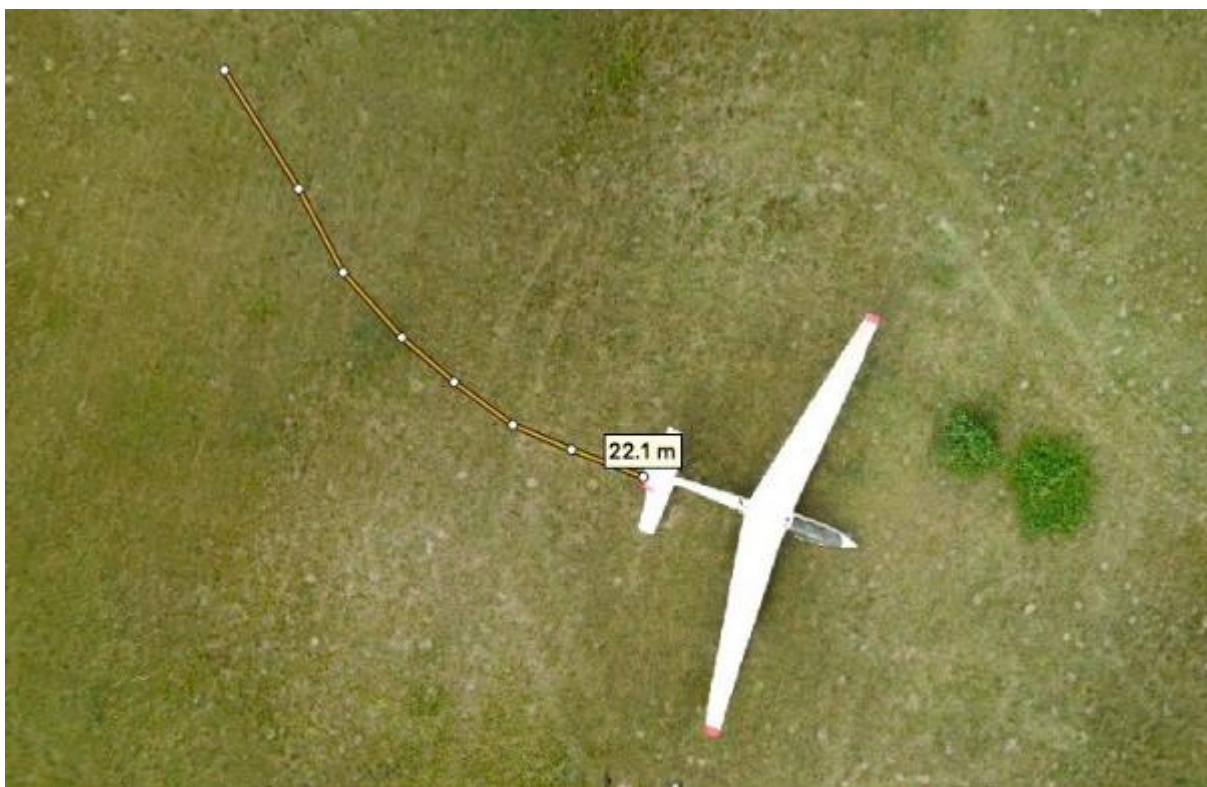
Szybowiec przepadł z wysokości kilku metrów, uderzając w ziemię przednią częścią kadłuba, a następnie lewym skrzydłem. Nastąpiło przełamanie kadłuba za skrzydłami. Szybowiec zatrzymał się po około 22 m dobiegu (rys. 1). Szczegółowy opis uszkodzeń znajduje się w Albumie Ilustracji, stanowiącym załącznik do niniejszego raportu.

Rys. 1. Miejsce zdarzenia – ślady dobiegu widoczne z góry [źródło: FlyTech UAV]

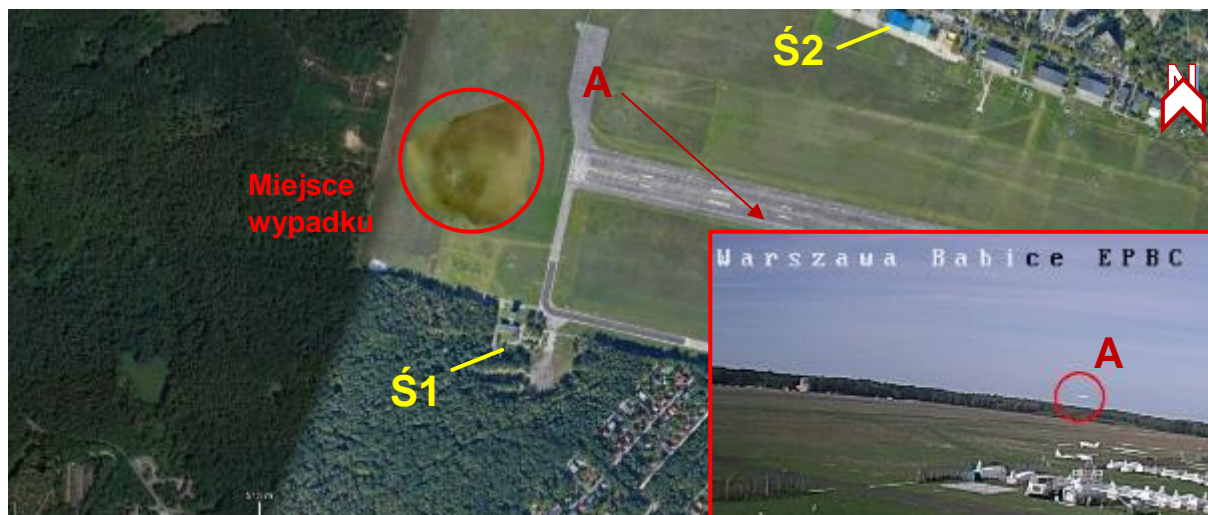
Nad prostym do pasa odcinkiem drogi kołowania wysokość zespołu wynosiła około 30-40 m. Kierujący lotami nie obserwował startu. Świadkowie, którzy widzieli start oświadczyli, że w ich ocenie zespół znajdował się zbyt nisko (rys. 2).

Rys. 2. Schemat lotniska – zaznaczone miejsce wypadku oraz pozycje świadków: informatorzy z wieży lotniska Babice (Ś1) oraz znajdujący się na dyżurze pracownik LPR (Ś2) [źródło: Google Earth, FlyTech UAV]

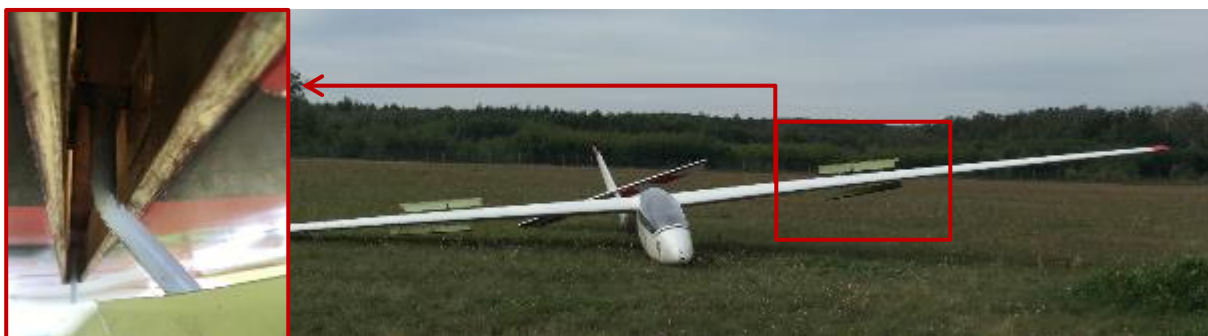
Po starcie zespół holujący nie nabierał wysokości. W trakcie oględzin miejsca zdarzenia Komisja stwierdziła odkształcenia mocowań płyt hamulcowych w lewym skrzydle (rys. 3). Podczas testów ciągłości napędów nie stwierdzono rozłączenia popychaczy dźwigni hamulców aerodynamicznych – po wyprostowaniu odkształconego elementu hamulce zamykały i otwierały się prawidłowo, jak również blokada dźwigni w położeniu „zamknięte” działała bez zastrzeżeń.

Prawdopodobnie hamulce nie zostały zablokowane i wysunęły się podczas rozbiegu lub tuż po oderwaniu, a następnie przy otwartych w pełni hamulcach aerodynamicznych doszło do przeciągnięcia szybowca w zakręcie.

Rys. 3. Miejsce zdarzenia – widok szybowca od przodu (w widoku z lewej pokazany szczegół – uszkodzone hamulce aerodynamiczne) [źródło: PKBWL]
