RAPORT KOŃCOWY

Państwowa Komisja Badania Wypadków Lotniczych

ZDARZENIE NR – 2020/1276

STATEK POWIETRZNY – Samolot UI Sirius TI – 3000

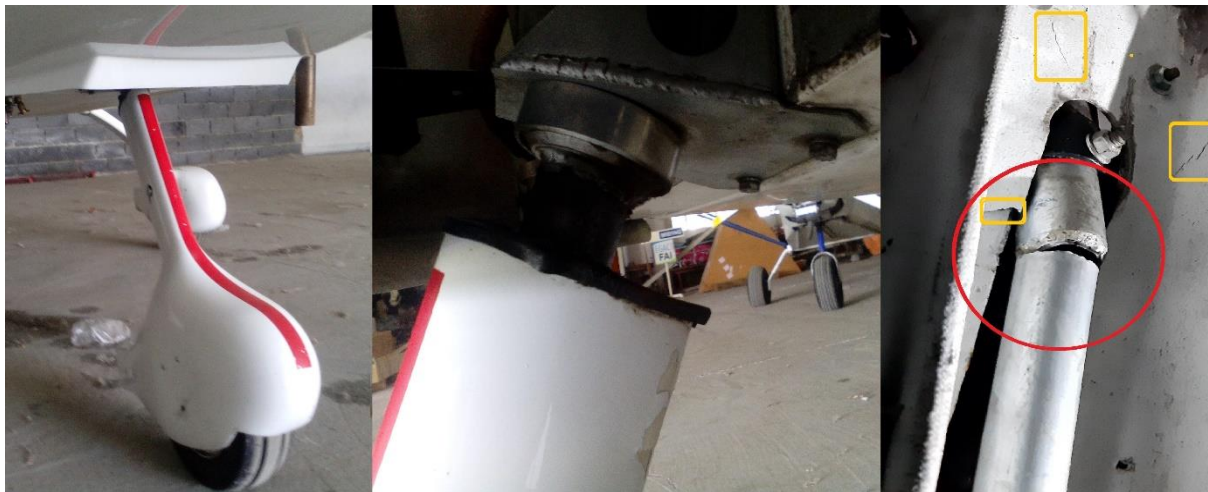
W trakcie zdarzenia uszkodzona została goleń przedniego podwozia, śmigło samolotu oraz popękały laminatowe elementy w okolicy mocowania przedniej goleni podwozia (rys. 2 i 3).

Rys. 2. Uszkodzona goleń przedniego podwozia (kolor czerwony), widoczne pęknięcia laminatu (kolor pomarańczowy) [źródło: PKBWL]

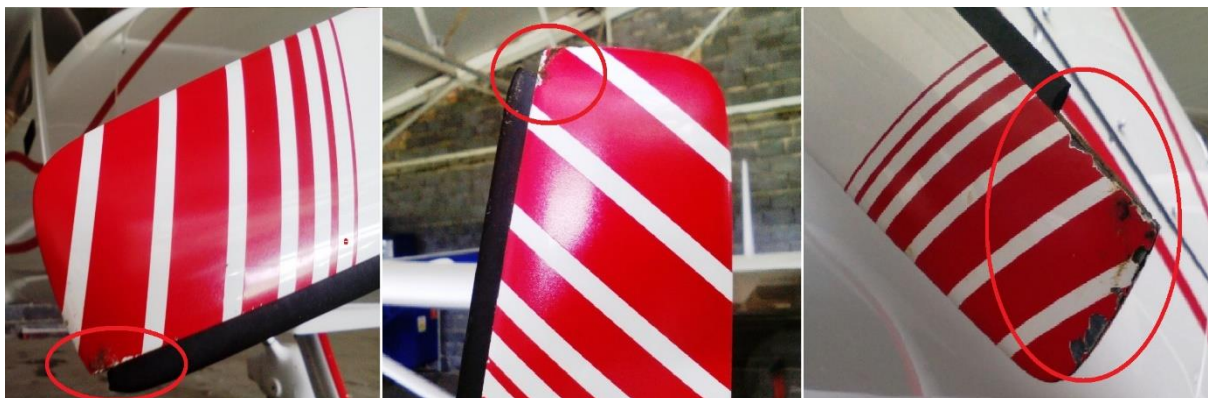
Rys. 3. Uszkodzenia końcówek łopat śmigła [źródło: PKBWL]

W trakcie oględzin ustalono, że pęknięcie przedniej goleni podwozia spowodowało obniżenie się nosa samolotu, w wyniku którego doszło do kontaktu łopat śmigła z nawierzchnią lotniska i ich uszkodzenia.

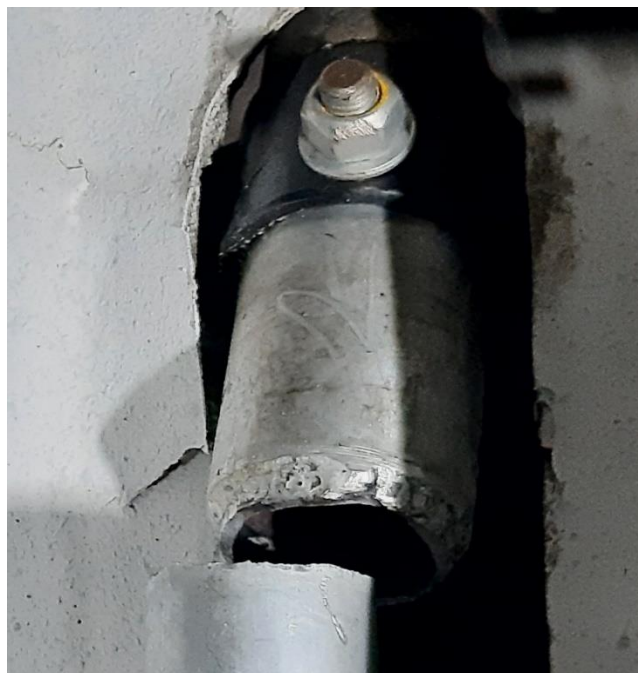
W trakcie oględzin, po zdjęciu masek silnika stwierdzono zmęczeniowe pęknięcie górnej części goleni podwozia przedniego przebiegające wzdłuż połączenia spawanego rury goleni i rury wzmacniającej górne mocowanie goleni (rys. 4).

Rys. 4. Na zdjęciu pokazano miejsce pęknięcia goleni. Widoczne jest połączenie spawane [źródło: PKBWL]

Oględziny połączenia spawanego wskazywały na niską jakość jego wykonania. Spoina była nieregularna z wżerami oraz była szlifowana. W trakcie spawania, w kilku miejscach doszło do przegrzania materiału, w konsekwencji osłabienia jego wytrzymałości.

Pęknięcie zmęczeniowe goleni podwozia przedniego na granicy połączenia spawanego w okolicy górnego mocowania.

Oslabienie wytrzymałości materiału w okolicy spoiny, do którego doszło na skutek miejscowego przegrzania materiału w trakcie spawania.

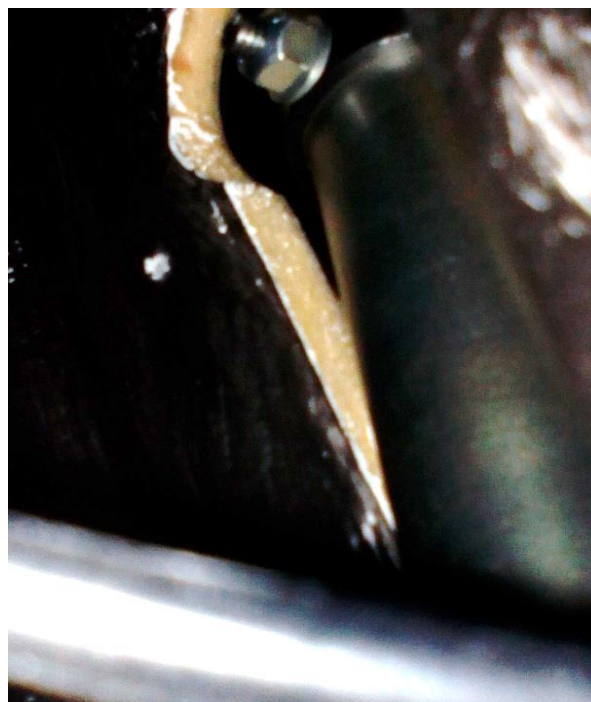
Rys. 5. Na zdjęciu pokazano mocowanie goleni przedniego podwozia po wymianie. Widoczny jest brak połączenia spawanego [źródło: PKBWL]

W trakcie naprawy samolotu po zdarzeniu producent wymienił przednią goleń podwozia na nową o zmienionej konstrukcji (rys. 5).

W trakcie naprawy samolotu po zdarzeniu producent wymienił przednią goleń podwozia na nową o zmienionej konstrukcji.
