POWAŻNY INCYDENT 2020/1662

Państwowa Komisja Badania Wypadków Lotniczych

STATEK POWIETRZNY – PZL KR 03 Puchatek / Spadochron

DATA I MIEJSCE ZDARZENIA – 5 lipca 2020 r., Lotnisko Krosno (EPKR)

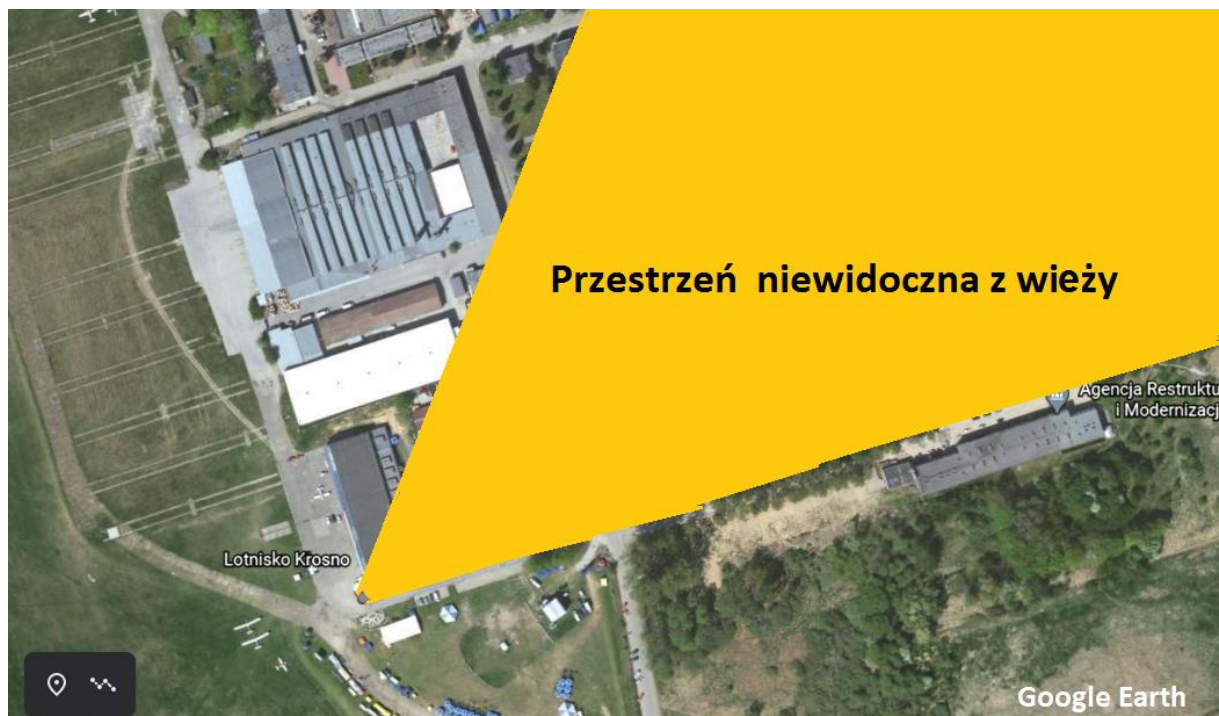
Na lotnisku w Krośnie kierujący lotami (wyznaczony przez zarządzającego lotniskiem) przebywa na wieży. Zdaniem kierującego badaniem, który obserwował jego pracę, jest to raczej pełnienie funkcji lotniskowej służby informacyjnej. Z wieży nie ma możliwości obserwowania przestrzeni powietrznej po północno-wschodniej stronie lotniska, więc kierujący lotami nie może jej w pełni kontrolować (rys. 2).

Rys. 2. Szkic, na którym pokazano przestrzeń niewidoczną z wieży lotniska Krosno [źródło: PKBWL]

- 1) Instrukcja Operacyjna Lotniska Krosno – EPKR przewiduje możliwość równoczesnego wykonywania skoków spadochronowych i lotów.
- 2) Stwierdzono niewłaściwy nadzór instruktora oraz kierującego lotami nad lotami szkolnymi.
- 3) Stwierdzono brak możliwości obserwowania z wieży przestrzeni powietrznej po północno-wschodniej stronie lotniska.
- 4) Brakuje jednoznacznego postanowienia, kto kieruje całym ruchem nadlotniskowym.
- 5) Stwierdzono nieprzestrzeganie zapisów Instrukcji Operacyjnej Lotniska Krosno (EPKR).
