RAPORT KOŃCOWY

ZDARZENIE NR – 2020/2733

STATEK POWIETRZNY – Motoparalotnia – skrzydło R-BUS 37, wózek
Azymut Zenith

DATA I MIEJSCE ZDARZENIA – 3 września 2020 r., Rudniki

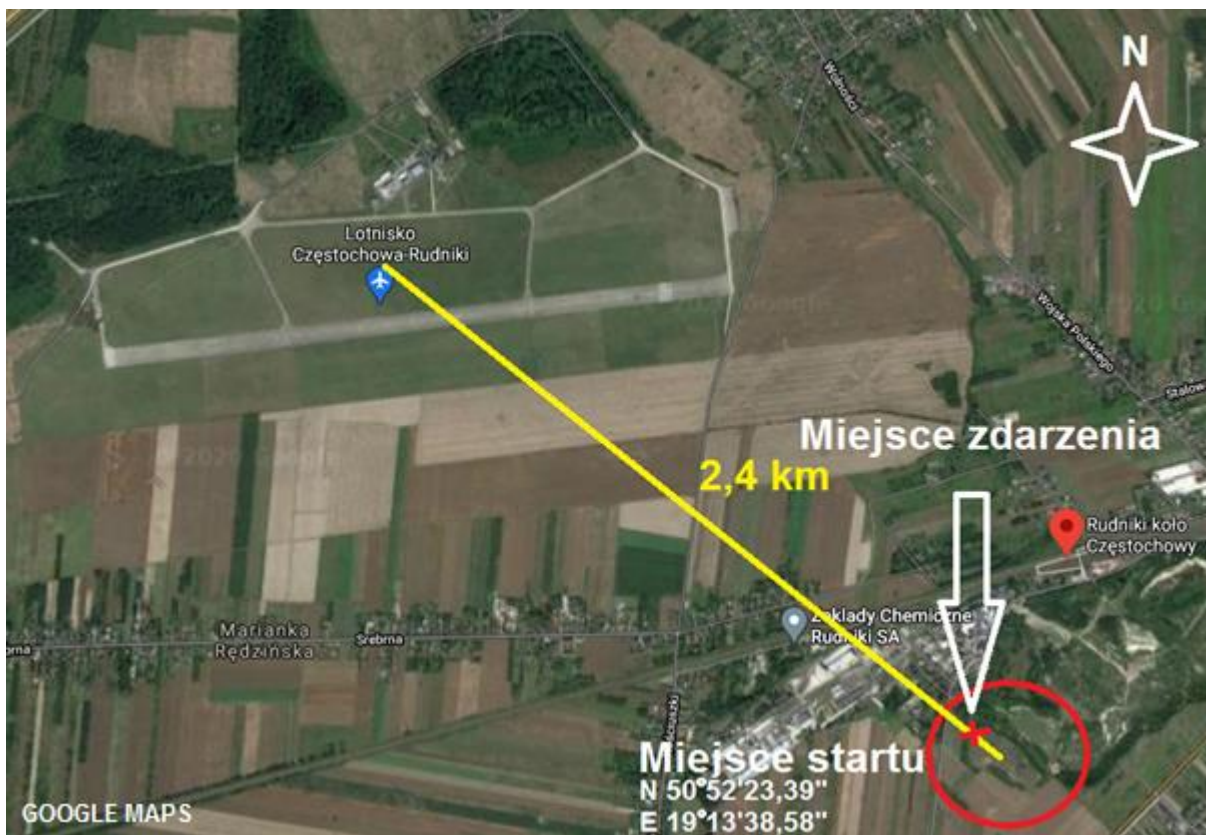
Rys. 1. Miejsce startu [źródło: Google Earth, PKBWL]

Lądowisko tymczasowe znajdujące się 2,4 km na południowy-wschód od lotniska w Rudnikach (EPRU) usytuowane na hałdzie obok zamkniętego wyrobiska (kamieniołomu) Lipówka (rys. 1, 2).

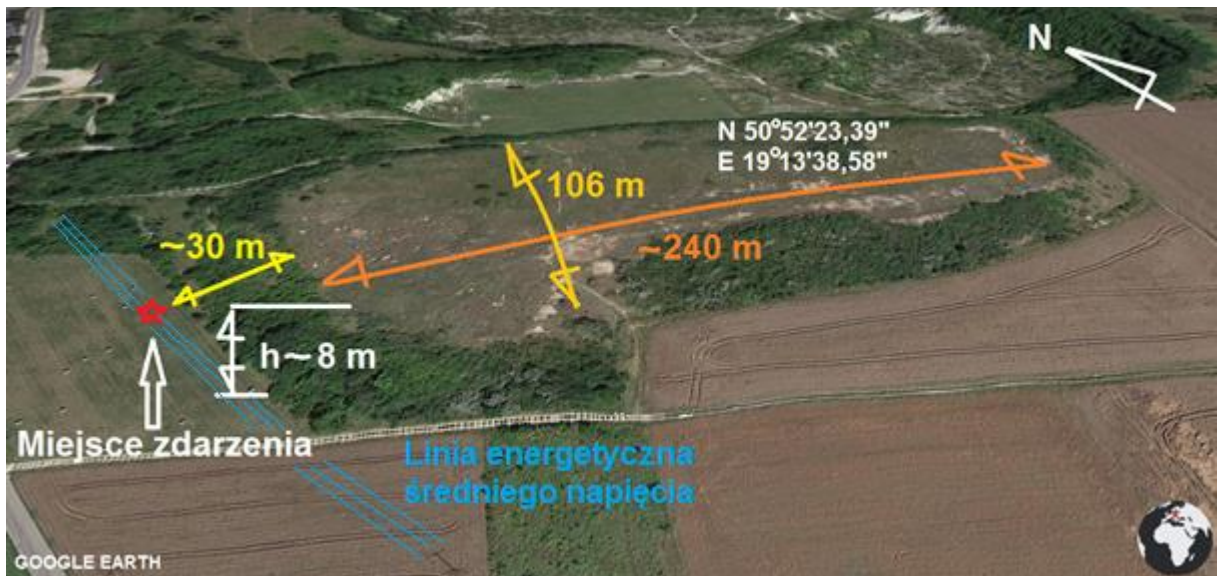
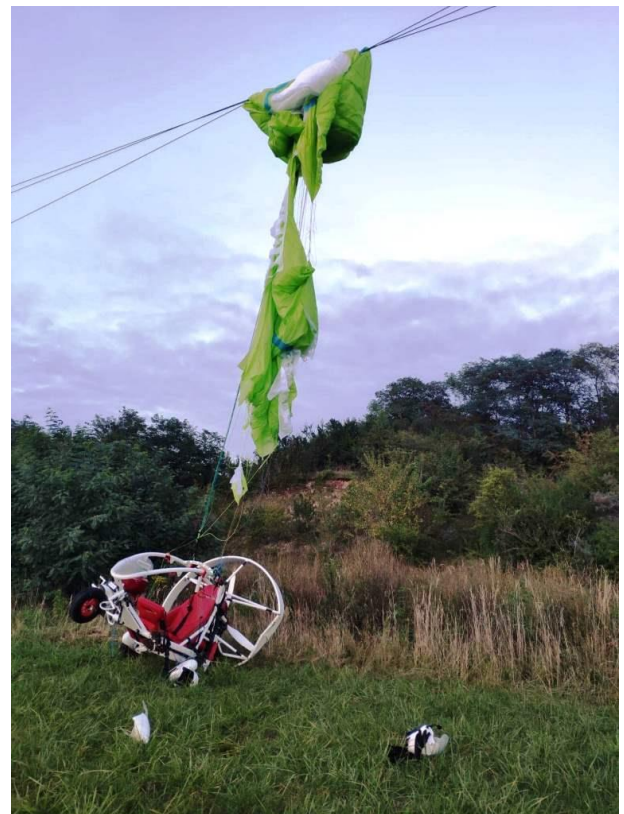
W dniu 3 września 2020 r. pilot motoparalotni przybył na tymczasowe lądowisko w Rudnikach k. Częstochowy z zamiarem wykonania lotów. Po wykonaniu przeglądu motoparalotni udzielił instruktażu pasażerce. Około godziny 18:55 pilot rozpoczął rozbieg. Po około 78m rozbiegu motoparalotnia oderwała się od ziemi. Skrzydło odchyliło się w prawo powodując zmianę kierunku lotu w prawo (o około 90°). Pilot skorygował lot wracając na poprzedni kierunek. W trakcie zakrętu silnik utracił moc i motoparalotnia zaczęła opadać. Wózek motoparalotni zaczepił o zarośla porastające skraj lądowiska i skarpe hałdy i po chwili motoparalotnia zawisała na linii energetycznej średniego napięcia przebiegającej wzdłuż skarpy (rys. 3 i 4).

Rys. 3. Miejsce zdarzenia [źródło: PKBWL]

Rys. 4. Widok na motoparalotnię po zdarzeniu. Widoczne drzewa i krzewy porastające skarpe hałdy [źródło: policja]

Wózek motoparalotni uległ znacznemu uszkodzeniu, a łopaty śmigła oraz skrzydło zostały zniszczone. Uszkodzona została również linia średniego napięcia, na której motoparalotnia zawisała.

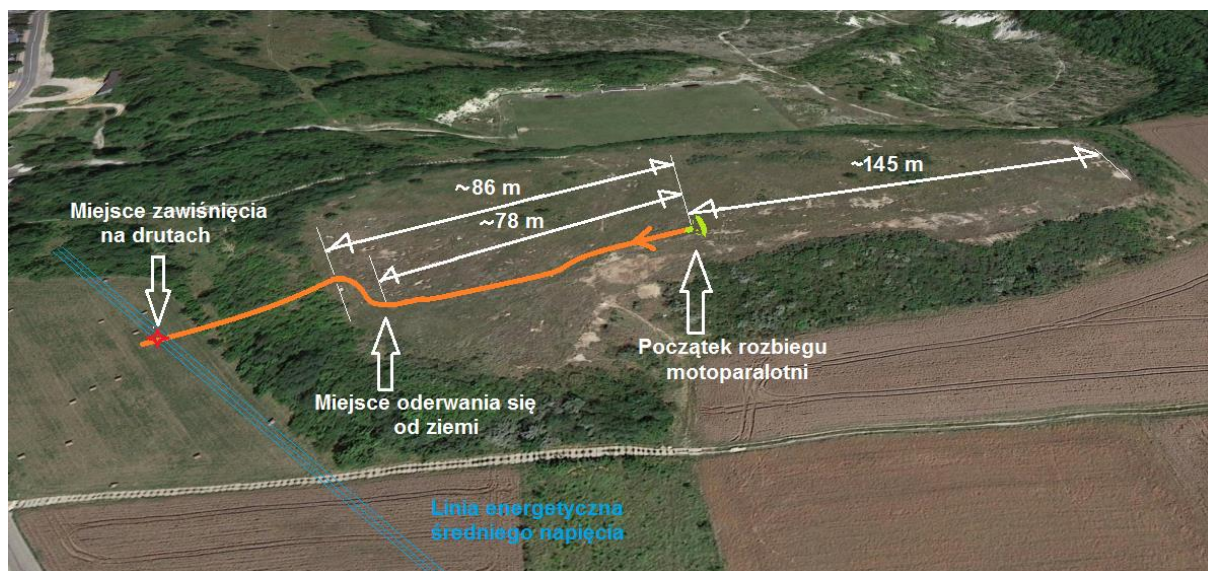
Rys. 5. Szkic zdarzenia [źródło: PKBWL]

Start motoparalotni odbywał się z lądowiska tymczasowego znajdującego się na hałdzie. Nawierzchnia lądowiska jest nierówna, na jego granicy rosną krzaki i drzewa (porastają również skarpe). Jak pokazano na szkicu (rys. 5) pilot rozpoczął rozbieg w odległości około 86 m od granicy lądowiska (odległość ustalona na podstawie filmu zarejestrowanego przez świadka i jego zeznań).

Zdaniem prowadzącego badanie pilot motoparalotni rozpoczął rozbieg zbyt blisko przeszkód (drzew i krzaków) znajdujących się na kierunku startu. Przyjmuje się, że na każdy metr wysokości przeszkody należy odsunąć miejsce planowanego oderwania się od ziemi o 20 m. Przyjmując, że rozbieg paralotni wynosi 20-30 m, a wysokość drzew na granicy lądowiska około 5 m, to (zakładając większy margines bezpieczeństwa) można wyliczyć:

$$5 \text{ m} \times 20 \text{ m} + 30 \text{ m} = 130 \text{ m}$$

Pilot powinien rozpocząć rozbieg w odległości, co najmniej 130 m od przeszkód. Taka odległość dałaby możliwość przelotu na bezpiecznej wysokości nad przeszkodami, a w przypadku przerwania startu zakończenia dobiegu przed przeszkodami.

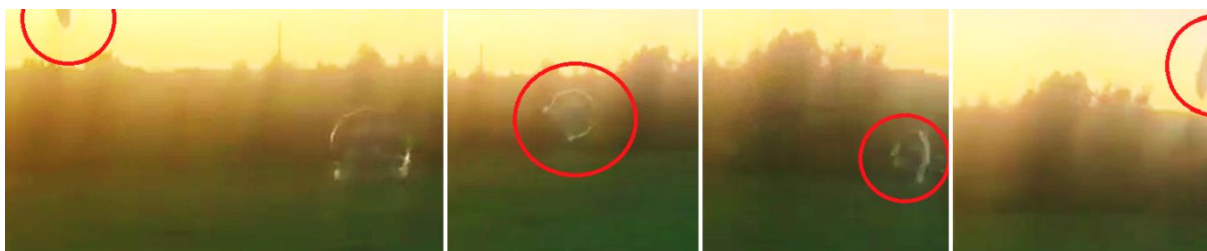
Rys. 6. Kadry z filmu, na którym zarejestrowano start motoparalotni [źródło: świadek zdarzenia]

Analiza nagrania pozwoliła oszacować długość rozbiegu. Czas od chwili rozpoczęcia rozbiegu do chwili oderwania się motoparalotni od ziemi wynosił 12 s. Po 10 s od chwili rozpoczęcia rozbiegu skrzydło motoparalotni odchyliło się mocno w lewą stronę. Zdaniem prowadzącego badanie, pomimo znacznego wznoszenia uzyskiwanego przez motoparalotnię (około 6 m/s) pilot powinien przerwać start ze względu na niewielką odległość, jaka dzieliła go od przeszkód. Po kolejnych 2 s motoparalotnia oderwała się od ziemi, ale ponieważ jej skrzydło przemieściło się na prawą stronę (prawdopodobnie w wyniku reakcji pilota), wykonała zakręt w prawo, z którego przeszła w lewy zakręt (rys. 6). Chwilę później słychać odgłos łamanych gałęzi.

Od chwili oderwania się motoparalotni od ziemi do chwili, kiedy słychać odgłos łamanych gałęzi upłynęły 3 s, dlatego można wnioskować, że zakręt w prawo był wykonany w bardzo małej odległości przed drzewami rosnącymi na skraju lądowiska. Najprawdopodobniej, gdyby zakręt nie został wykonany motoparalotnia uderzyłaby w te drzewa.

Na filmie zarejestrowanym przez świadka zdarzenia słychać, że w 7 s po rozpoczęciu rozbiegu na około sekundę spadają obroty silnika, a następnie silnik ponownie wchodzi

na obroty. Kolejny spadek obrotów następuje w chwili, kiedy motoparalotnia wykonuje zakręt w lewo, a chwilę później słychać odgłos łamanych gałęzi.
