# RAPORT KOŃCOWY

Państwowej Komisji Badania Wypadków Lotniczych

## 2024-0074

Cessna Aircraft Company, Cessna 152, SP-KCC  
27 sierpnia 2024 r.

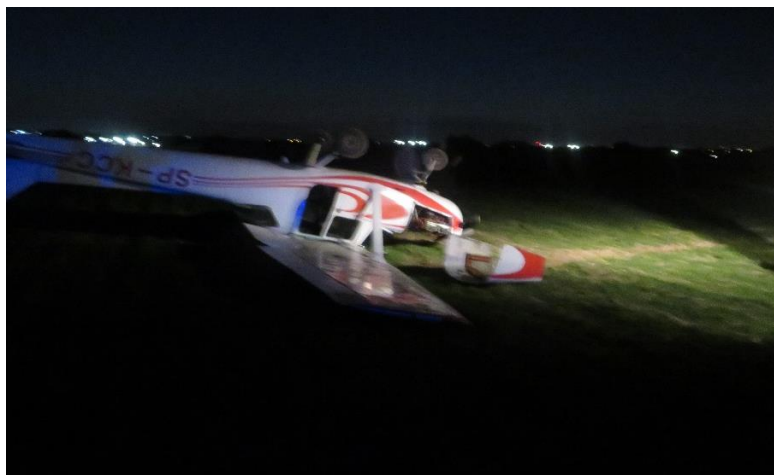
Jako teren lądowania uczeń wybrał pole porośnięte niską trawą/roślinami zielonymi. Chcąc ominąć niewielkie wzniesienie przyziemił samolot z trawersem w lewo, a równocześnie skręcał w lewo i hamował z maksymalną siłą. Po zetknięciu z podłożem samolot przebył drogę około 80 m zakończoną kapotażem (rys.1).

Rys. 1. Widok samolotu po kapotażu [źródło: PKBWL].

Jako teren lądowania uczeń wybrał pole porośnięte niską trawą/roślinami zielonymi. Uczeń po przyziemieniu równocześnie skręcał w lewo i hamował z maksymalną siłą, co mogło przyczynić się do kapotażu samolotu.

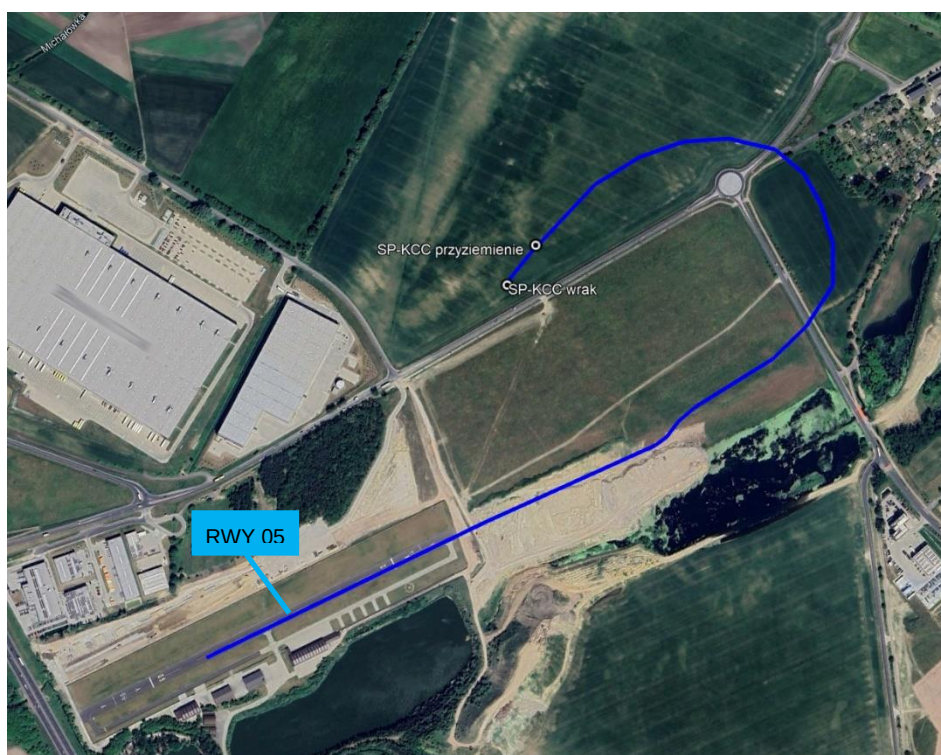
Według kontrolera znajdującego się na TWR<sup>5</sup> Krzesiny (EPKS), pilot wykonywał na samolocie Cessna 152 prawe kręgi szkolne z RW<sup>6</sup> 05 na lądowisku EPZE znajdującym się w przestrzeni MCTR<sup>7</sup> EPKS. O godz. 18:21 uczeń zgłosił, że będzie lądował awaryjnie. Samolot w tym czasie wykonywał zakręt w lewo na małej wysokości, a po chwili zniknął za drzewami. Po około 10 minutach przybyły powiadomione przez kontrolera służby ratownicze, które zabezpieczyły miejsce zdarzenia. Trasa lotu pokazana jest na rys. 2

Rys. 2. Trasa lotu samolotu od startu do miejsca zderzenia z ziemią [źródło: PKBWL]

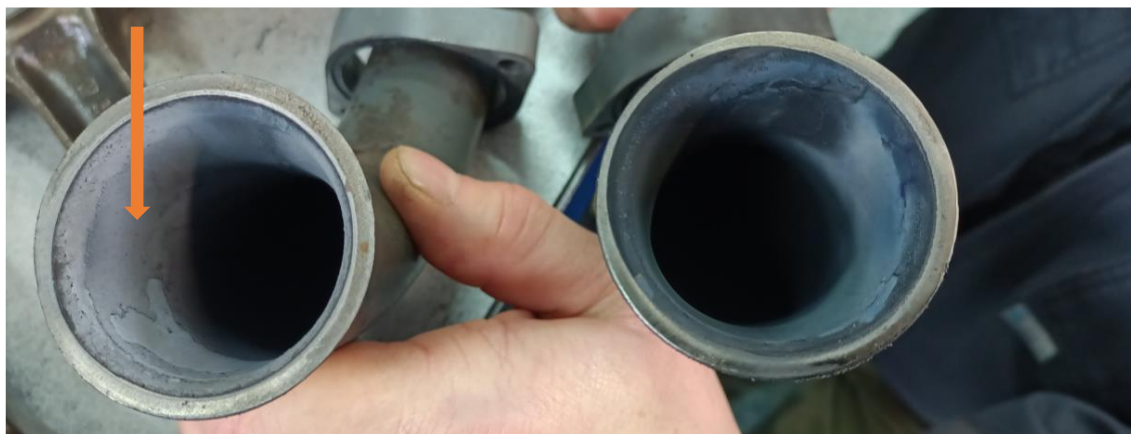
- układ szczelny;
- uszczelki i gumy bez uszkodzeń;
- widoczny nagar w rurach ssących (rys.3).

Rys.3 Widoczny nagar w rurze ssącej

- 1) Przegrzany zawór ssący cylindra nr 4 świadczy o jego nieszczelności i przedostawaniu się spalin do układu dolotowego. Potwierdza to również nagar wynikający z obecności spalin w rurach ssących układu dolotowego cylindrów nr 4 i 3. Spaliny pojawiły się w układzie dolotowym w wyniku zbyt małych luzów zaworowych.
- 2) Pojawiająca się nieszczelność na zaworach spowodowała przedmuch spalin do układu dolotowego zakłócając skład mieszanki paliwowo-powietrznej

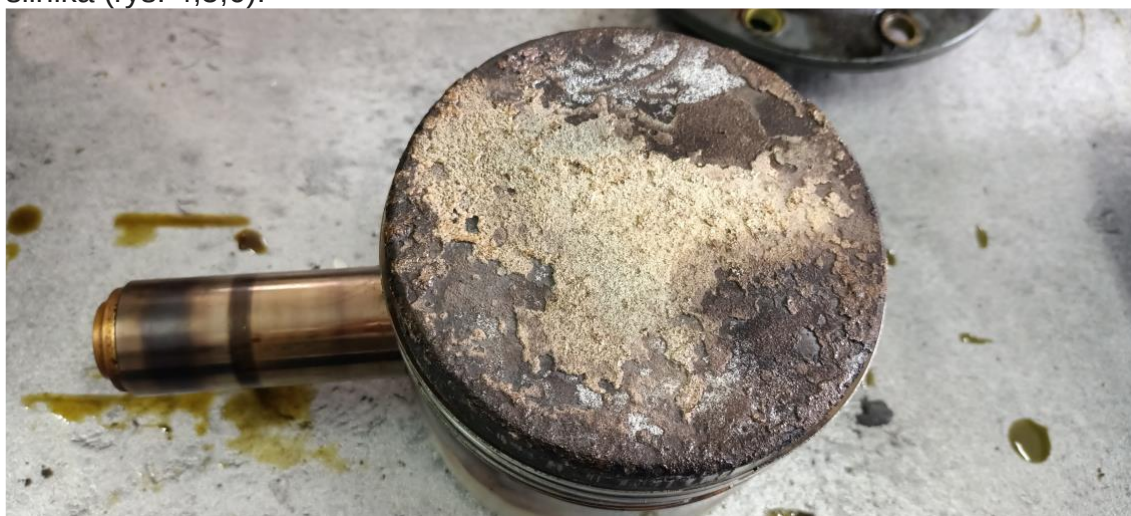
Pod pokrywami zaworów stwierdzono mieszaninę oleju z wodą. Prawdopodobną przyczyną obecności wody w oleju była duża wilgotność powietrza podczas przechowywania silnika (nie miało to wpływu na pracę silnika przed zdarzeniem). Kolor nagaru na tłokach, wewnątrz cylindrów oraz na zaworach świadczy o podwyższonej temperaturze spalania mieszanki w ostatnich godzinach pracy silnika (rys. 4,5,6).

Rys.4 Widoczny nagar na powierzchni tłoka.

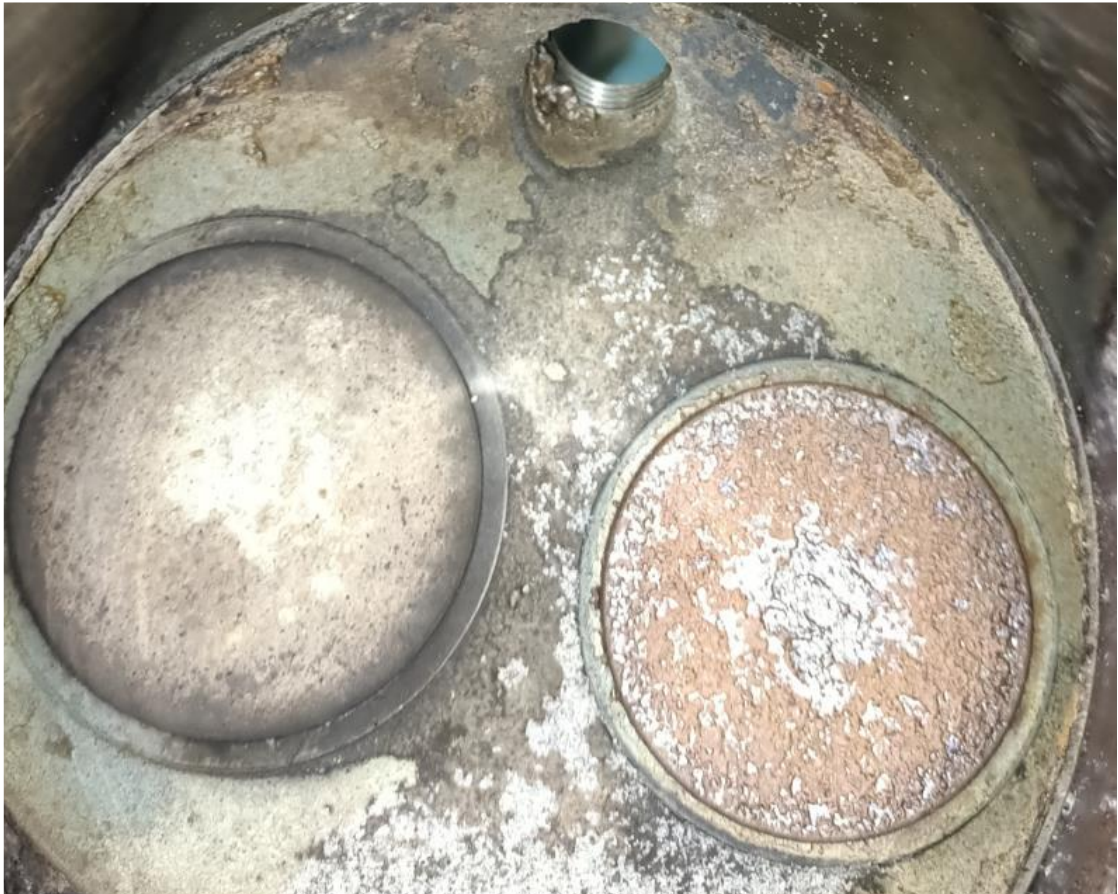
Rys.5 Nagar wewnątrz cylindra oraz na zaworach.

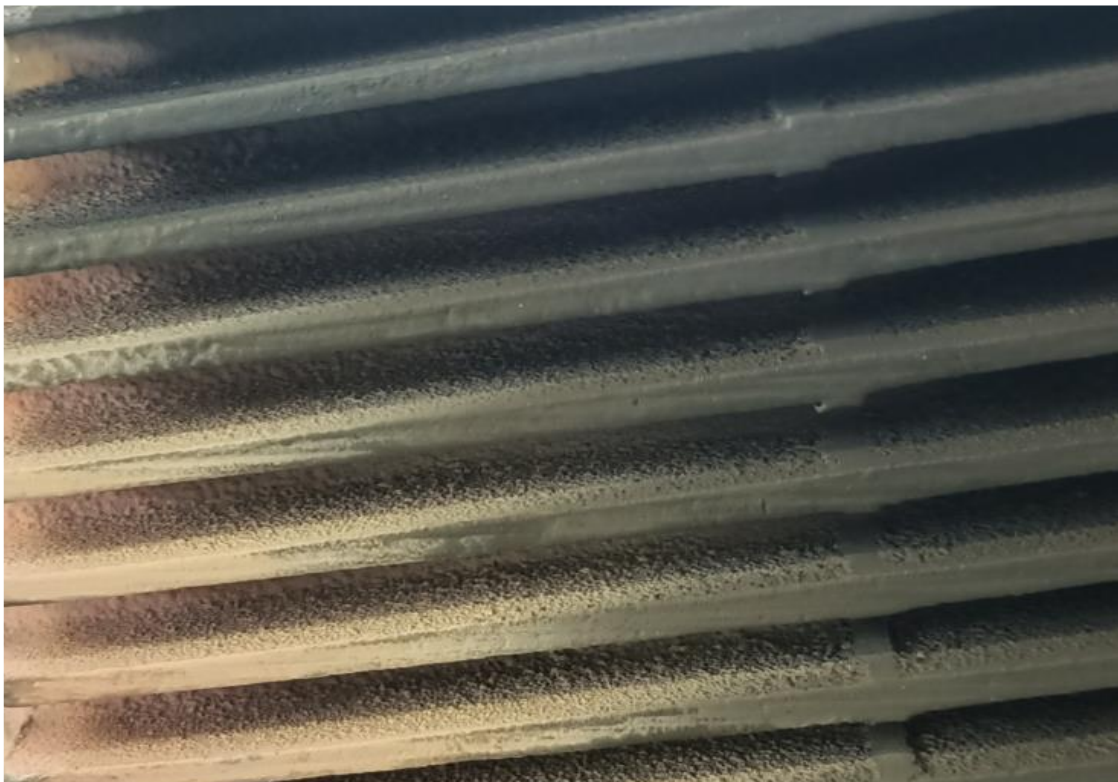
Rys.6 Oznaki przegrzania głowicy cylindra.

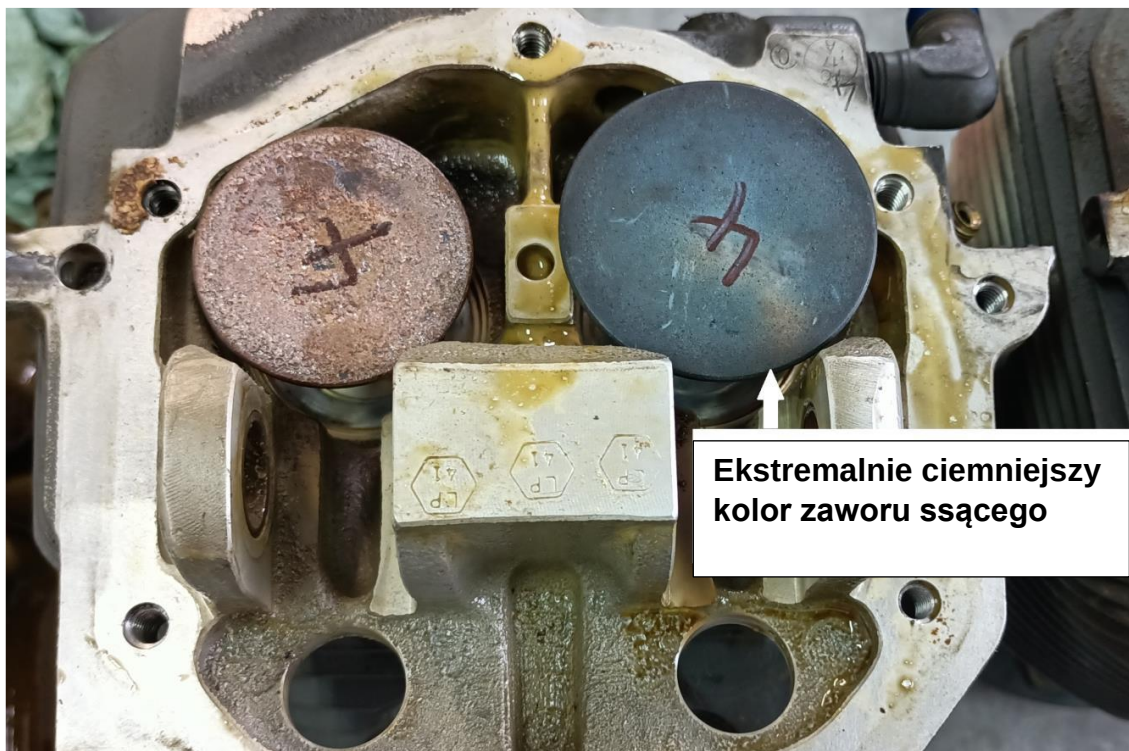
Kolor zaworu ssącego cylindra nr 4 świadczy o ekstremalnym jego przegrzaniu (rys.7). W mniejszym stopniu uległy przegrzaniu pozostałe zawory (rys. 8).

Rys.7 Widok przegrzanego zaworu ssącego nr 4.

w kierunku jej zubożenia. Zubożona mieszanka jak i gorące spaliny spowodowały nagłe podwyższenie temperatury spalania. W wyniku tej sytuacji rosnąca temperatura zaworów i głowic mogła doprowadzić do dużej nieszczelności zaworu cylindra nr 4 jak i pozostałych zaworów ssących powodując obniżenie i tak małych luzów zaworowych, co spowodowało jeszcze większe zubożenie mieszanki.

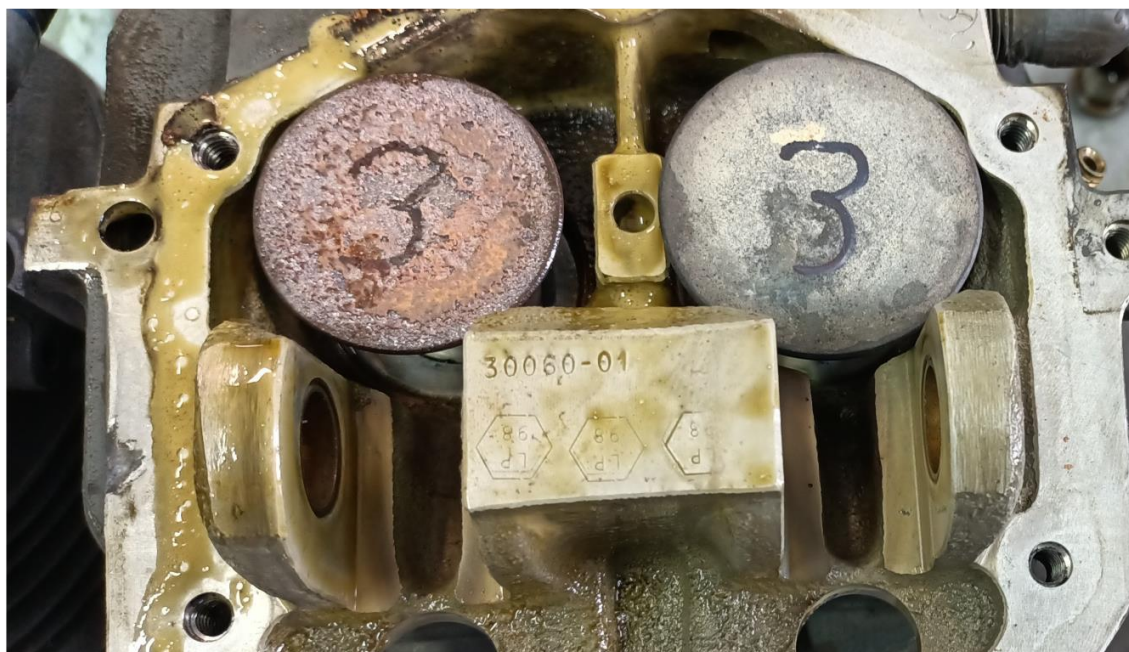
Rys.8 Widok przegrzanych zaworów nr 3.

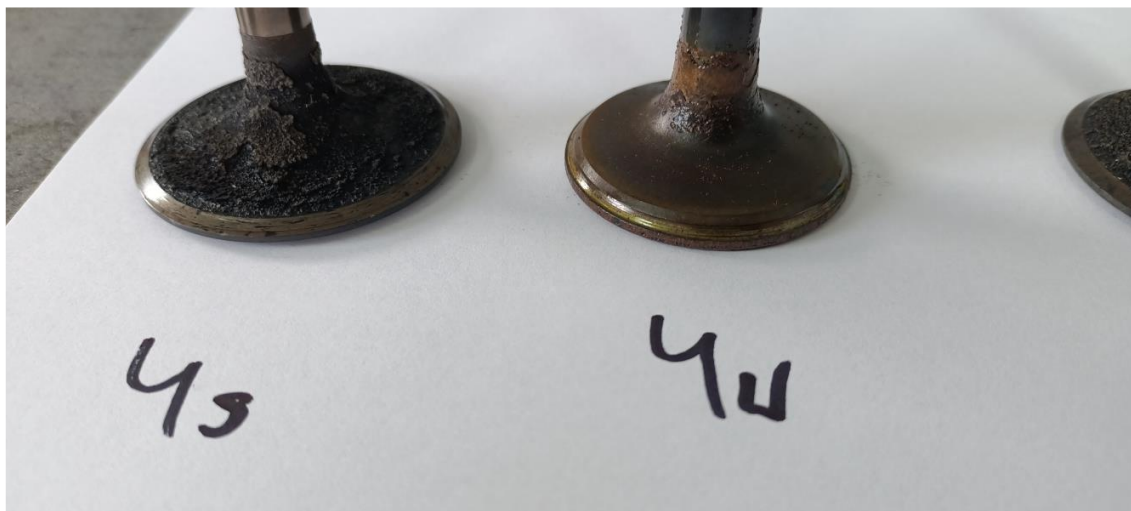
Na wszystkich zaworach stwierdzono dużą ilość nagaru oraz nadmierne zużycie przylgni grzybków (rys.9 ).

Rys.9 Nagar oraz nadmierne zużycie przyłgni grzybków zaworów.

- Loty na zubożonej mieszance powodującej wzrost temperatury spalin w cylindrach oraz stopniowe obniżanie luzów. Wykryte podczas oględzin duże ilości nagaru na przegrzanych zaworach mogły spowodować nadmierne zużycie przyłgni na grzybkach zaworów, co zwiększało ich nieszczelność a tym samym powodowało wzrost ilości dostarczanych spalin do cylindrów.

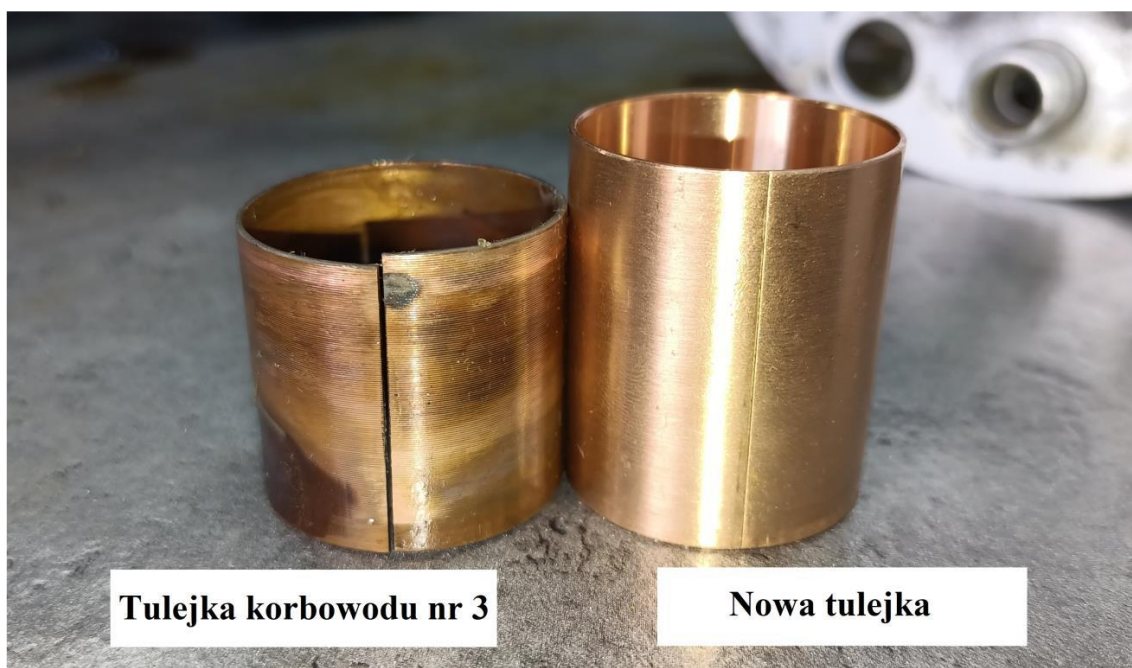
Ponadto stwierdzono uszkodzenie tulejki 3-go korbowodu spowodowane zbyt dużym luzem tulejki w korbowodzie (rys. 10). Nastąpiło powolne ścieranie tulejki w trakcie eksploatacji, uszkodzenie nie powstało w wyniku oderwania lub odłamania. Nie stwierdzono obecności odłamków i opiłków w oleju lub filtrze. Uszkodzenie nie miało wpływu na pracę silnika.

Rys.10 Uszkodzona tulejka korbowodu.
