# UCHWAŁA

**Państwowej Komisji Badania Wypadków Lotniczych**

z dnia 7 lipca 2025 r.  
w sprawie **wypadku lotniczego**

Cessna Aircraft Company, Cessna F152, SP-KCC

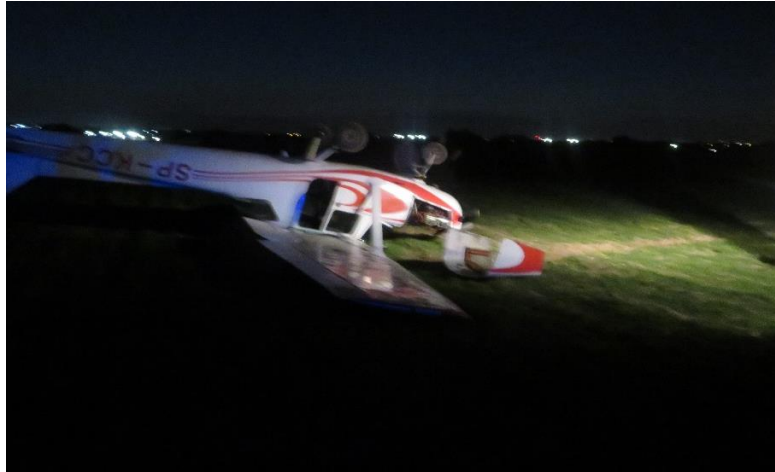
Jako teren lądowania uczeń wybrał pole porośnięte niską trawą/roślinami zielonymi. Chcąc ominąć niewielkie wzniesienie przyziemił samolot z trawersem w lewo, a równocześnie skręcał w lewo i hamował z maksymalną siłą. Po zetknięciu z podłożem samolot przebył drogę około 80 m zakończoną kapotażem (rys.1).

Rys. 1. Widok samolotu po kapotażu [źródło: PKBWL].

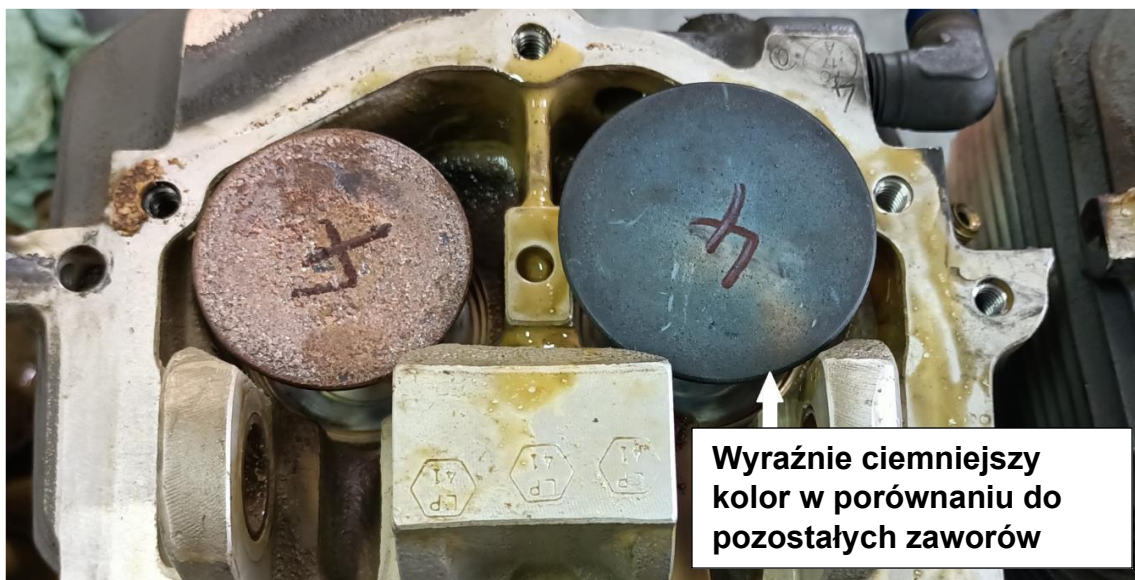
Wykryty podczas przeglądu silnika przegrzany zawór ssący cylindra nr 4 świadczy o jego nieszczelności i przedostawaniu się spalin do układu dolotowego (rys.2).

Rys.2 Widok przegrzanego zaworu ssącego nr 4.

Spaliny pojawiły się w układzie dolotowym w wyniku zbyt małych luzów zaworów ssących, co spowodowało zubożenie mieszanki i wzrost temperatury spalania.

W wyniku tej sytuacji rosnąca temperatura zaworów i głowic mogła doprowadzić do dużej nieszczelności zaworu cylindra nr 4 jak i pozostałych zaworów ssących powodując obniżenie i tak małych luzów zaworowych, co spowodowało jeszcze większe zubożenie mieszanki, aż do zatrzymania silnika włącznie.
