Państwowa Komisja Badania Wypadków Lotniczych

INCYDENT nr 2307/20

| Rodzaj, typ statku powietrznego: | <i>Samolot, DIAMOND DA-42</i> |
| Znaki rozpoznawcze SP: | <i>SP - TRL</i> |

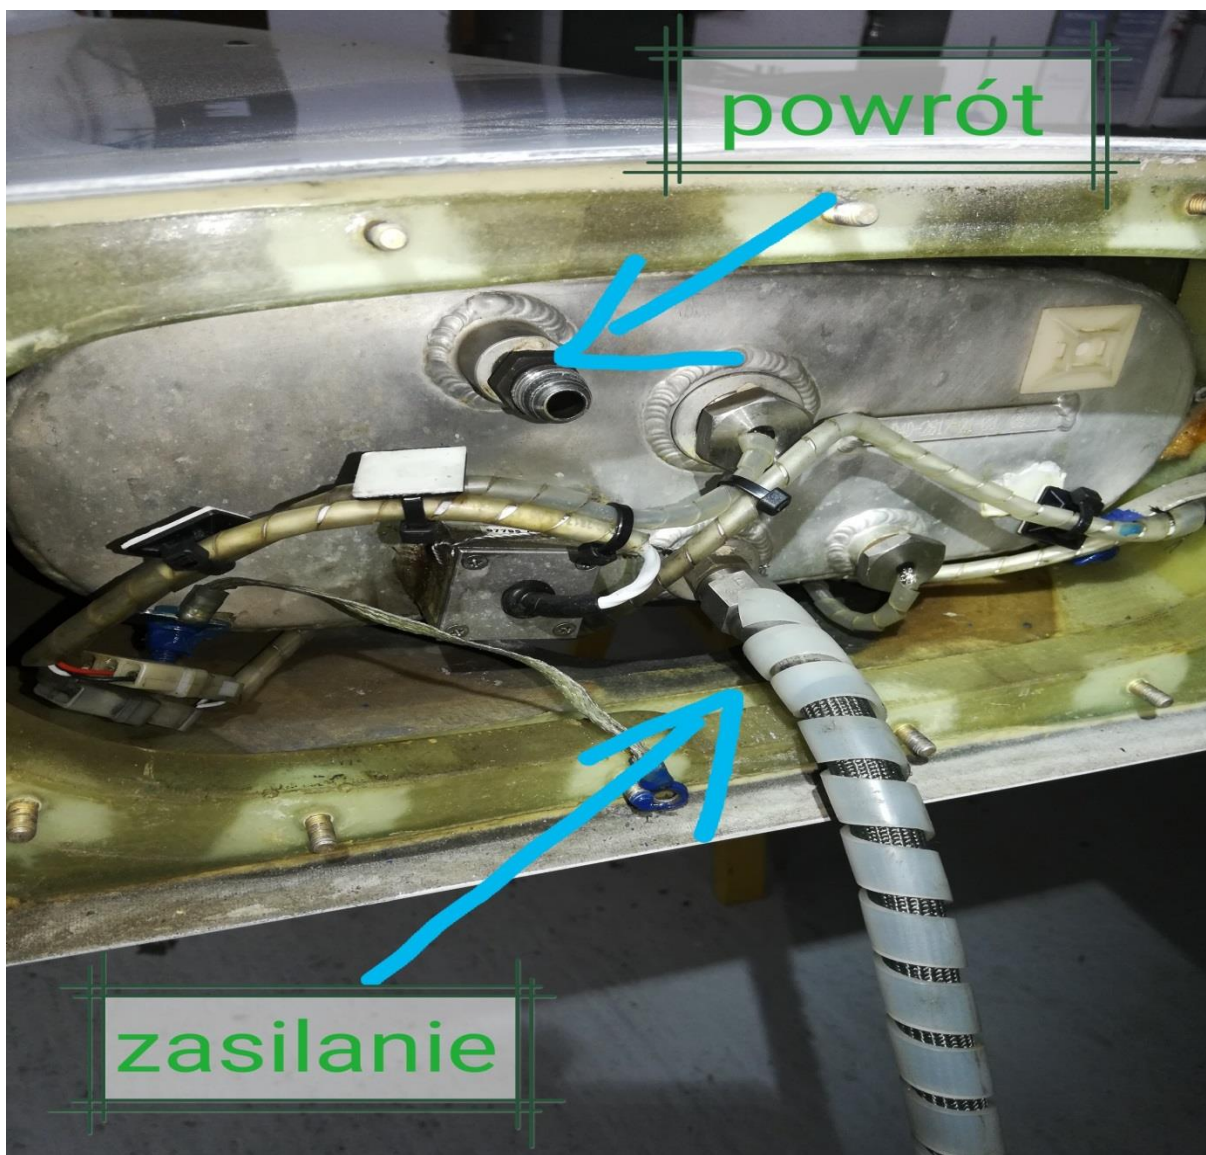
Rys.1. Punkty podłączenia przewodów paliwowych do zbiornika paliwa [źródło: użytkownik]
Odwrotny montaż przewodów nastąpił prawdopodobnie podczas ostatniego przeglądu strukturalnego płatowca po 1000 godz. nalogu samolotu.

Przyczyną zdarzenia było odwrotne podłączenie elastycznych przewodów paliwowych (zasilania i powrotu) do zbiornika paliwa.

Producent przy takim rozwiązaniu konstrukcyjnym umożliwiającym zamianę przewodów paliwowych, nie wprowadził żadnego rozwiązania zapobiegającego popełnieniu takiego błędu.

Użytkownik podczas najbliższych obsługa okresowych samolotu oznakuje odmiennymi kolorami króćce na zbiorniku i nakrętki końcówek przewodów paliwowych.
