Państwowa Komisja Badania Wypadków Lotniczych

INCYDENT nr 5079/19

UCHWAŁA

Państwowej Komisji Badania Wypadków Lotniczych z dnia 9 czerwca 2020 r.

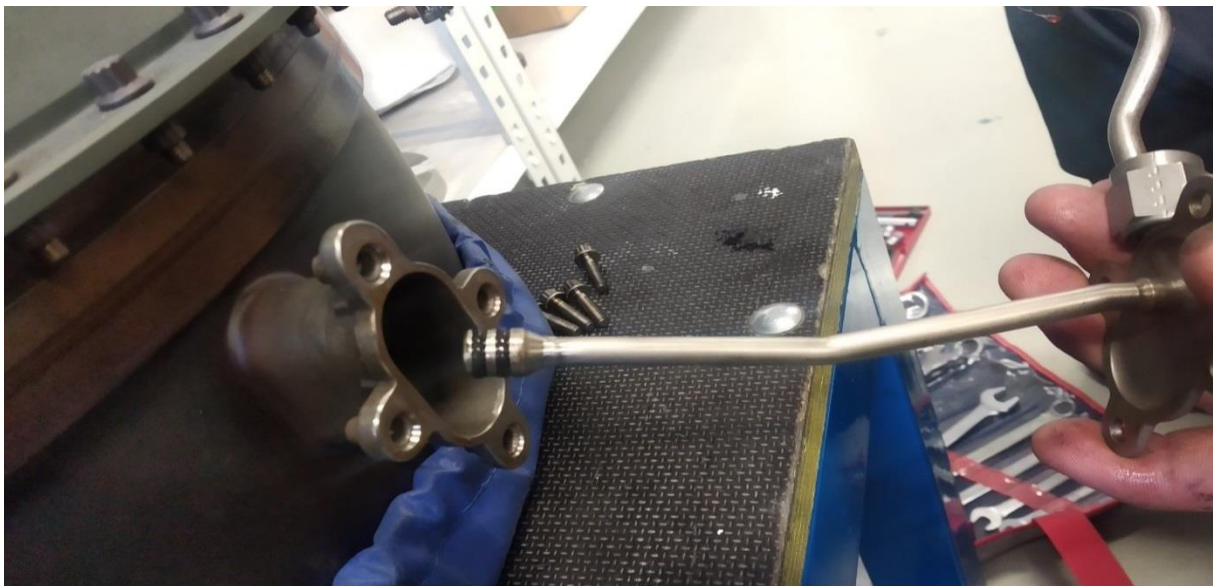
W dniu 05 listopada 2019 r. samolot wykonywał lot po trasie UKKK – EPWA. W trakcie lotu, na poziomie przelotowym FL 220, zapaliła się lampka „R ENG OIL PRESS”. Po kilku minutach załoga zauważyła powolny spadek ciśnienia oleju. Podjęto decyzję o lądowaniu na najbliższym lotnisku – EPLB. Podczas przeglądu silnika wykryto wyciek oleju na połączeniu przewodu olejowego doprowadzającego olej do łożysk turbiny umieszczonego w specjalnym porcie (rys.1).

Rys.1 Widok sztywnego przewodu olejowego z dwoma uszczelkami oraz portu [źródło, użytkownik].

Na lotnisku EPLB wymieniono na silniku komplet uszczelnień na przewodach olejowych (rys.1), jednym doprowadzającym olej do łożysk turbiny i trzech odsysających olej z miski olejowej. Po wymianie uszczelek, nie stwierdzono wycieku oleju, a ciśnienie oleju było w normie. Po przylocie do EPWA wymieniono profilaktycznie moduł turbiny napędowej silnika turbośmigłowego CT7 – 5A2. Ze względu na to, że objawy niesprawności były identyczne jak w zdarzeniu wcześniejszym (incydent nr 4738/19), zwrócono się do producenta o wyjaśnienie przyczyn występowania tego problemu. Producent polecił wykonać inspekcję boroskopem portów, miejsc mocowania przewodów olejowych. Podczas sprawdzania wykryto na ściankach portów pozostałości po starych uszczelnieniach (rys. 2), które uszkodziły nowe uszczelnienia podczas ich montażu po zdarzeniu nr 4738/19. Operator, na podstawie doświadczeń eksploatacyjnych, zarządził kilka lat temu wymianę raz w roku kompletu uszczelek na przewodach olejowych. Wymiana uszczelek odbywała się bez uprzedniego czyszczenia portów z powodu braku technologii wykonywania tych czynności w warunkach obsługi liniowej. Zgodnie z ustaleniami producenta sprawdzenie i czyszczenie portów oraz wymianę uszczelek wykonuje się tylko podczas remontów głównych według technologii opracowanej przez producenta. Ze względów technicznych, technologia ta niemożliwa jest do zastosowania podczas obsługi liniowej.
