## Państwowa Komisja Badania Wypadków Lotniczych

INCYDENT nr 919/20

### UCHWAŁA

#### Państwowej Komisji Badania Wypadków Lotniczych z dnia 9 czerwca 2020 r.

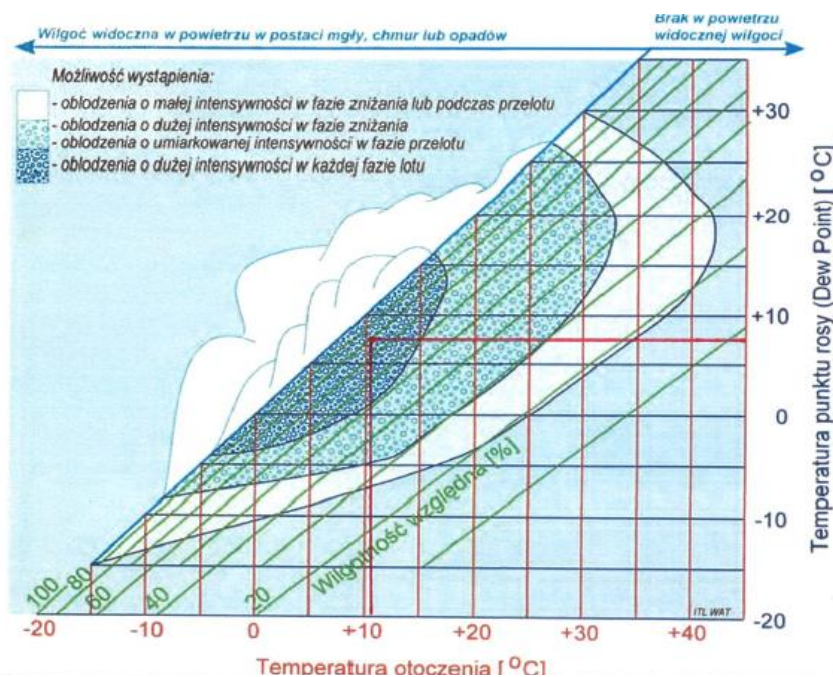
Z przedstawionej prognozy wynika, że temperatura otaczającego powietrza oraz punktu rosy były czynnikami sprzyjającymi powstaniu silnego oblodzenia gaźnika przy każdej mocy silnika co widać na wykresie rys.1. Ponadto podczas lotu nastąpił spadek obrotów silnika oraz wystąpiły drgania i nierównomierna praca zespołu napędowego. Te objawy są charakterystyczne dla procesu powstawania oblodzenia gaźnika, gdyż osadzanie się

Rys.1 Diagram oceny możliwości wystąpienia oblodzenia gaźników.
