**ALBUM ILUSTRACJI**  
**z wypadku samolotu Piper PA-34-200T Seneca II; SP-KMS**  
**12 sierpnia 2007 r., lotnisko Mielec (EPML)**

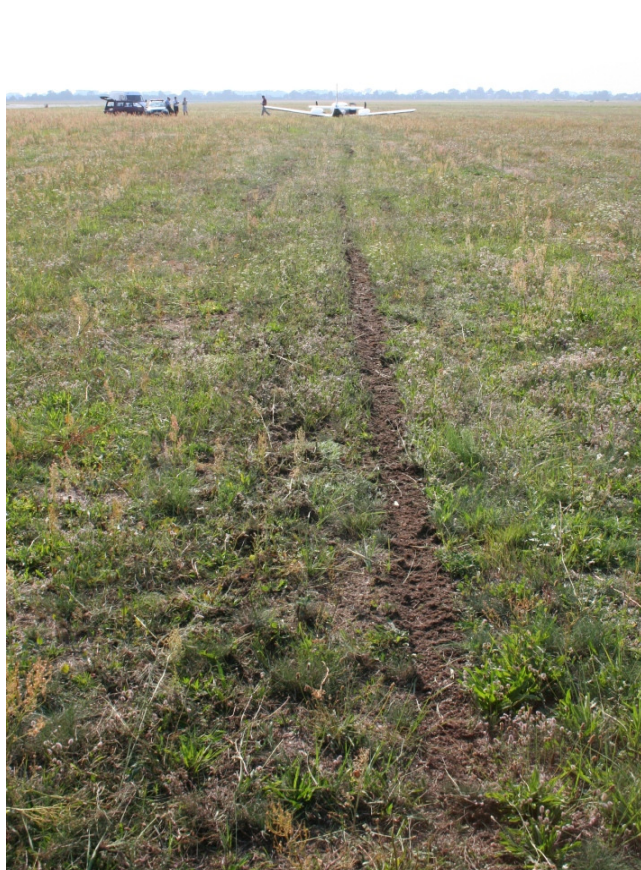
5 – Ślad przyziemienia samolotu na nawierzchni trawiastej.

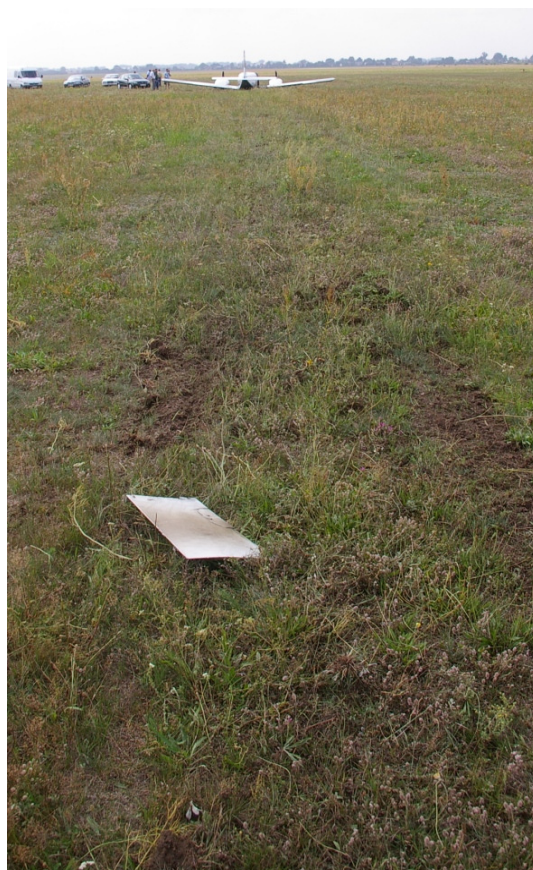
6 – Oderwana pokrywa luku prawego podwozia głównego.

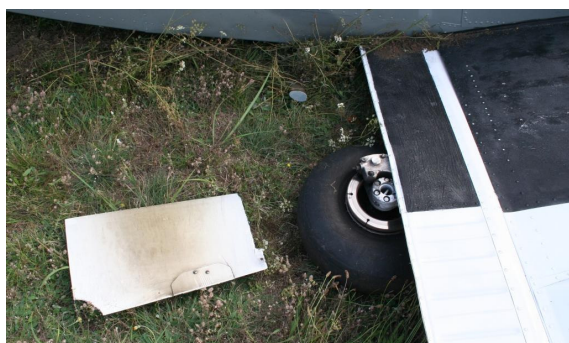
17 – Wyrwane prawe podwozie główne wystające spod skrzydła. Widoczne uszkodzenie kłapy. Za kołem pokrywa luku podwozia.

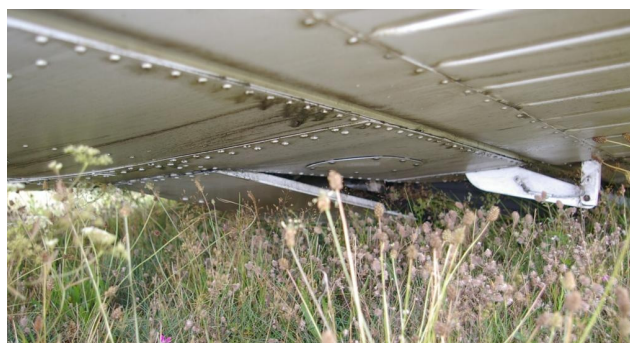
18 – Spód lewego skrzydła. Widoczne nie w pełni schowane lewe podwozie główne.

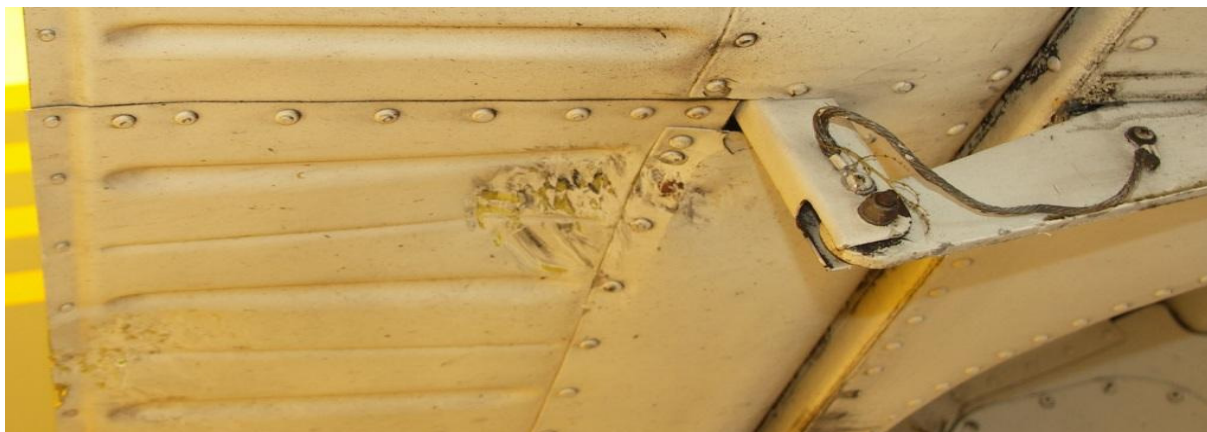
19 – Uszkodzenia spodu prawej klapy wskutek kontaktu z oderwanym podwoziem podczas przyziemienia.

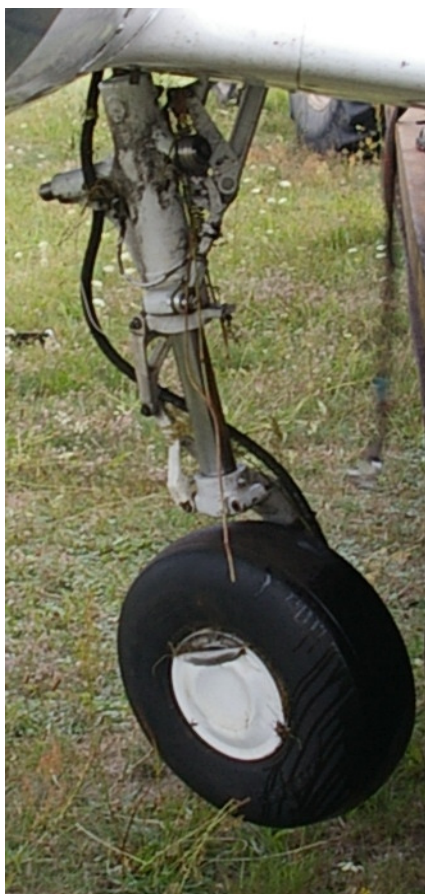
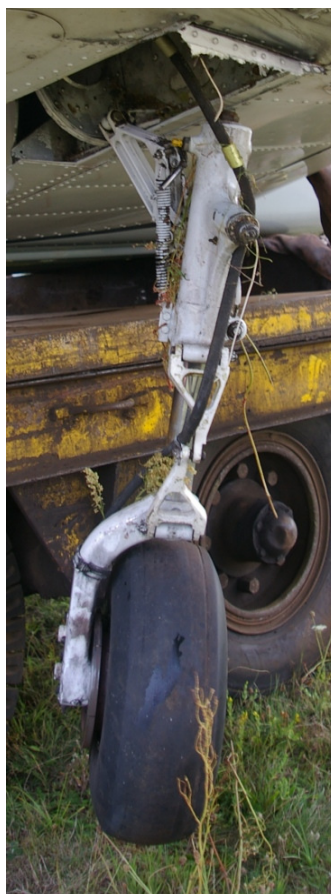
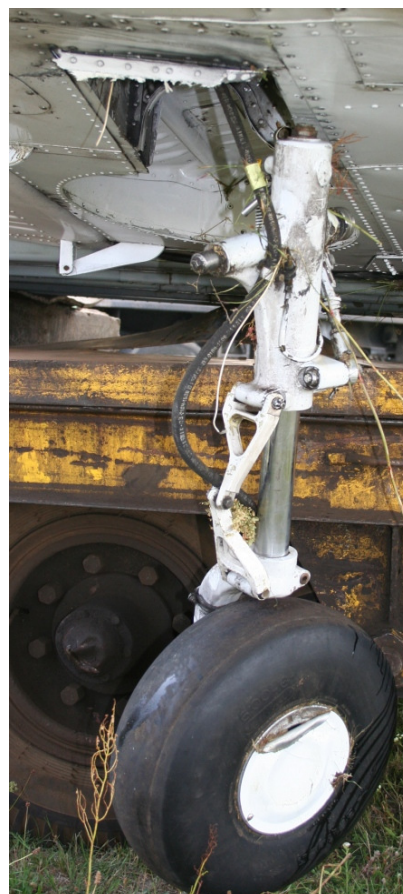
21, 22, 23 – Oderwane prawe podwozie główne pokazane w różnych ujęciach.

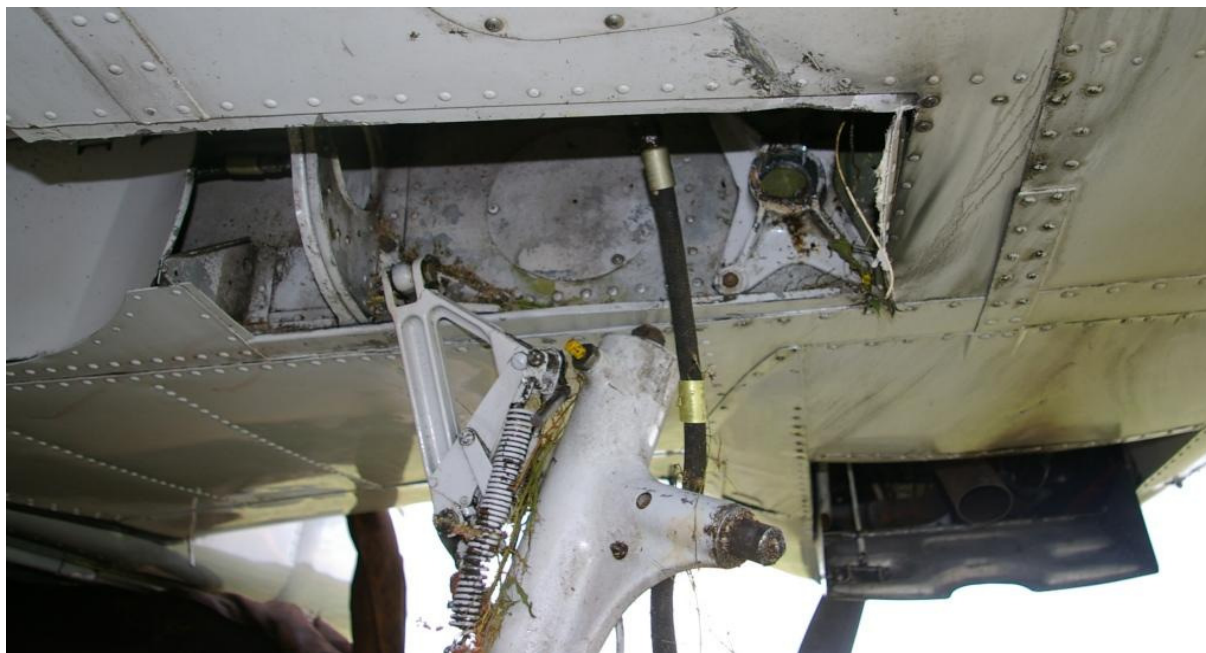
24 – Widok na wnękę prawego podwozia głównego i ściankę dźwigara skrzydła. Widoczne uszkodzone okucie przednie.

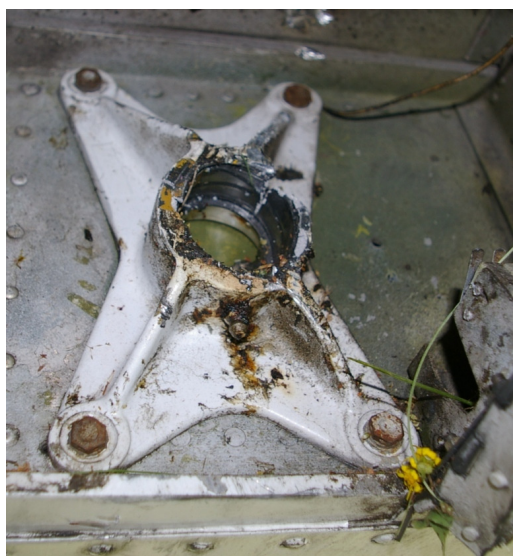
24 – Uszkodzone okucie przednie na samolocie.

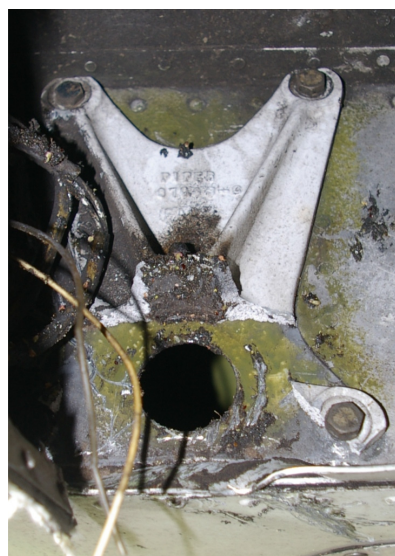
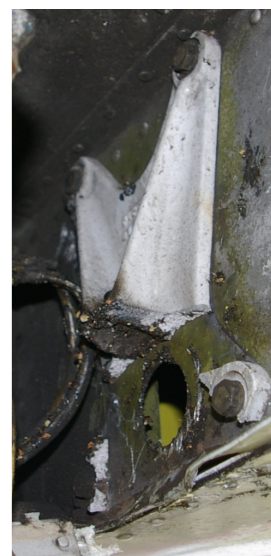
25, 26 – Zniszczone okucie tylne na samolocie.

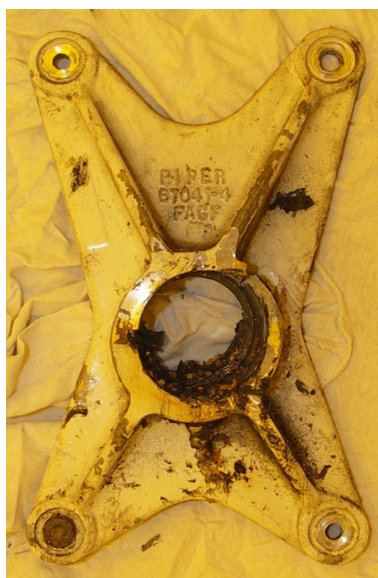
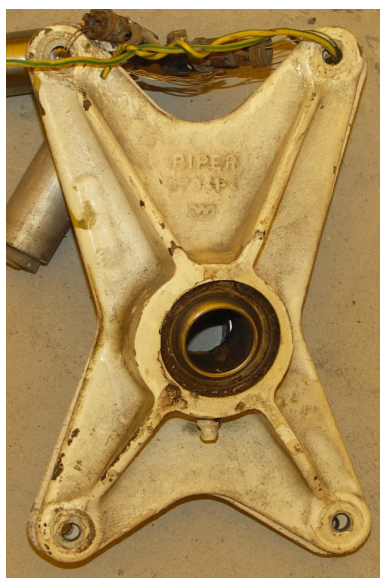
27, 28 – Uszkodzone okucie przednie po demontażu (z lewej) i okucie nowe (z prawej).

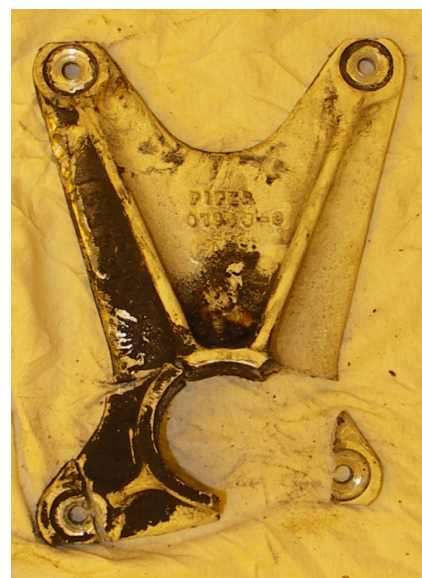
29 – Zniszczone okucie tylne po demontażu.

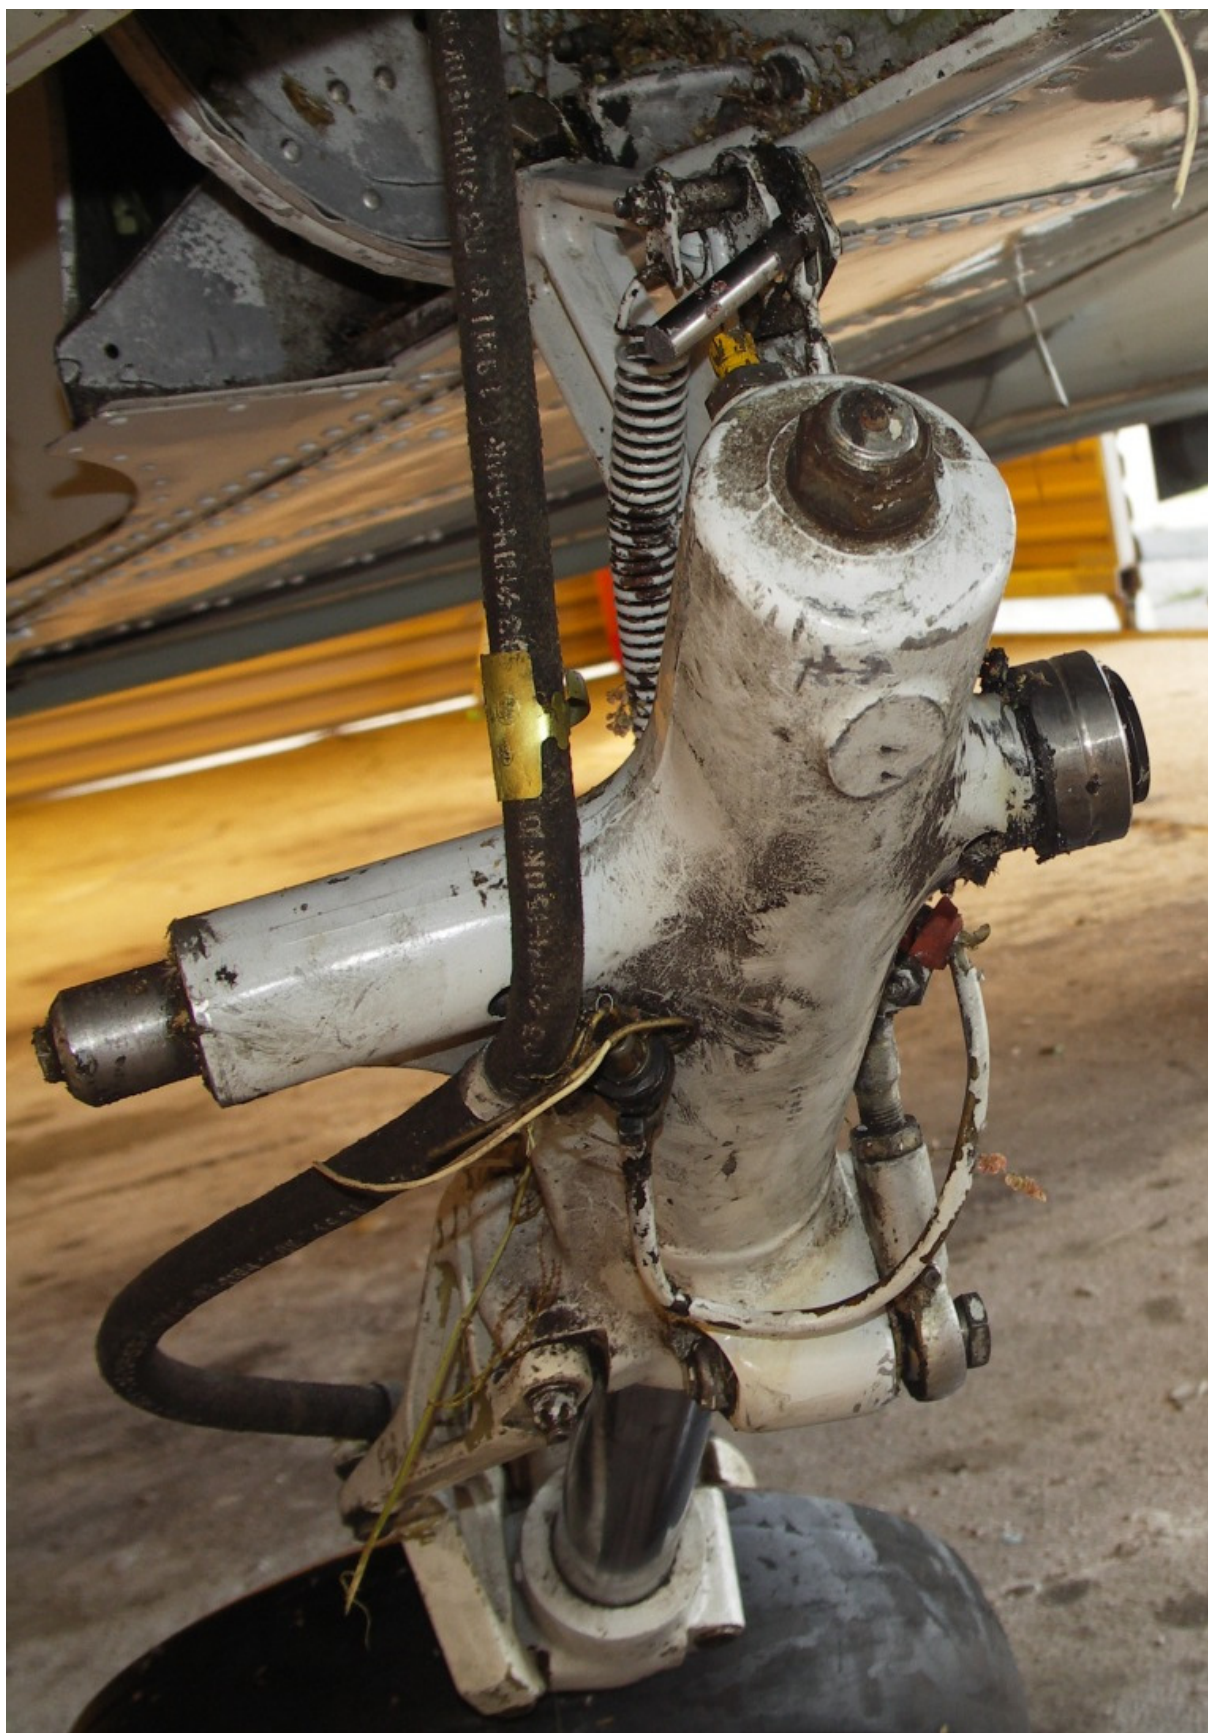
30 – Ogólny widok wyrwanego z okuć na płatowcu prawego podwozia głównego. Po lewej stronie czop współpracujący z okuciem tylnym (bez łożyska), po prawej – czop współpracujący z okuciem przednim (z zachowanym łożyskiem).

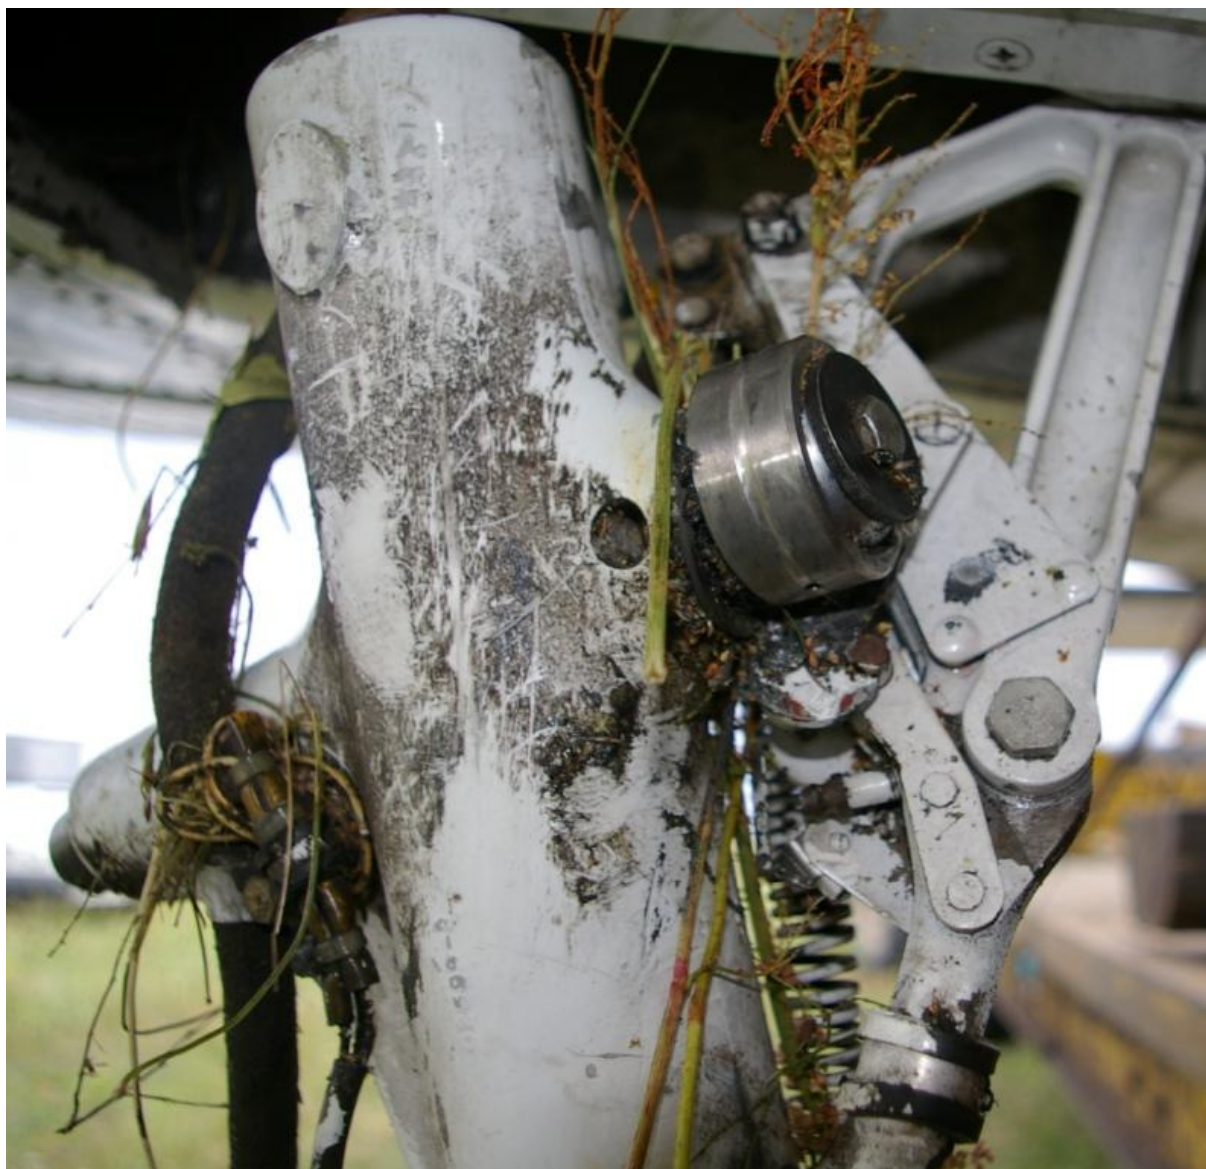
31 - Ogólny widok wyrwanego z okuć na płatowcu prawego podwozia głównego. Na pierwszym planie czop współpracujący z okuciem przednim (z zachowanym łożyskiem).
