# **ALBUM ILUSTRACJI**

**numer zdarzenia:** 400/07

**rodzaj zdarzenia:** wypadek

**statek powietrzny:** samolot Cessna 150 M, SP-KCP

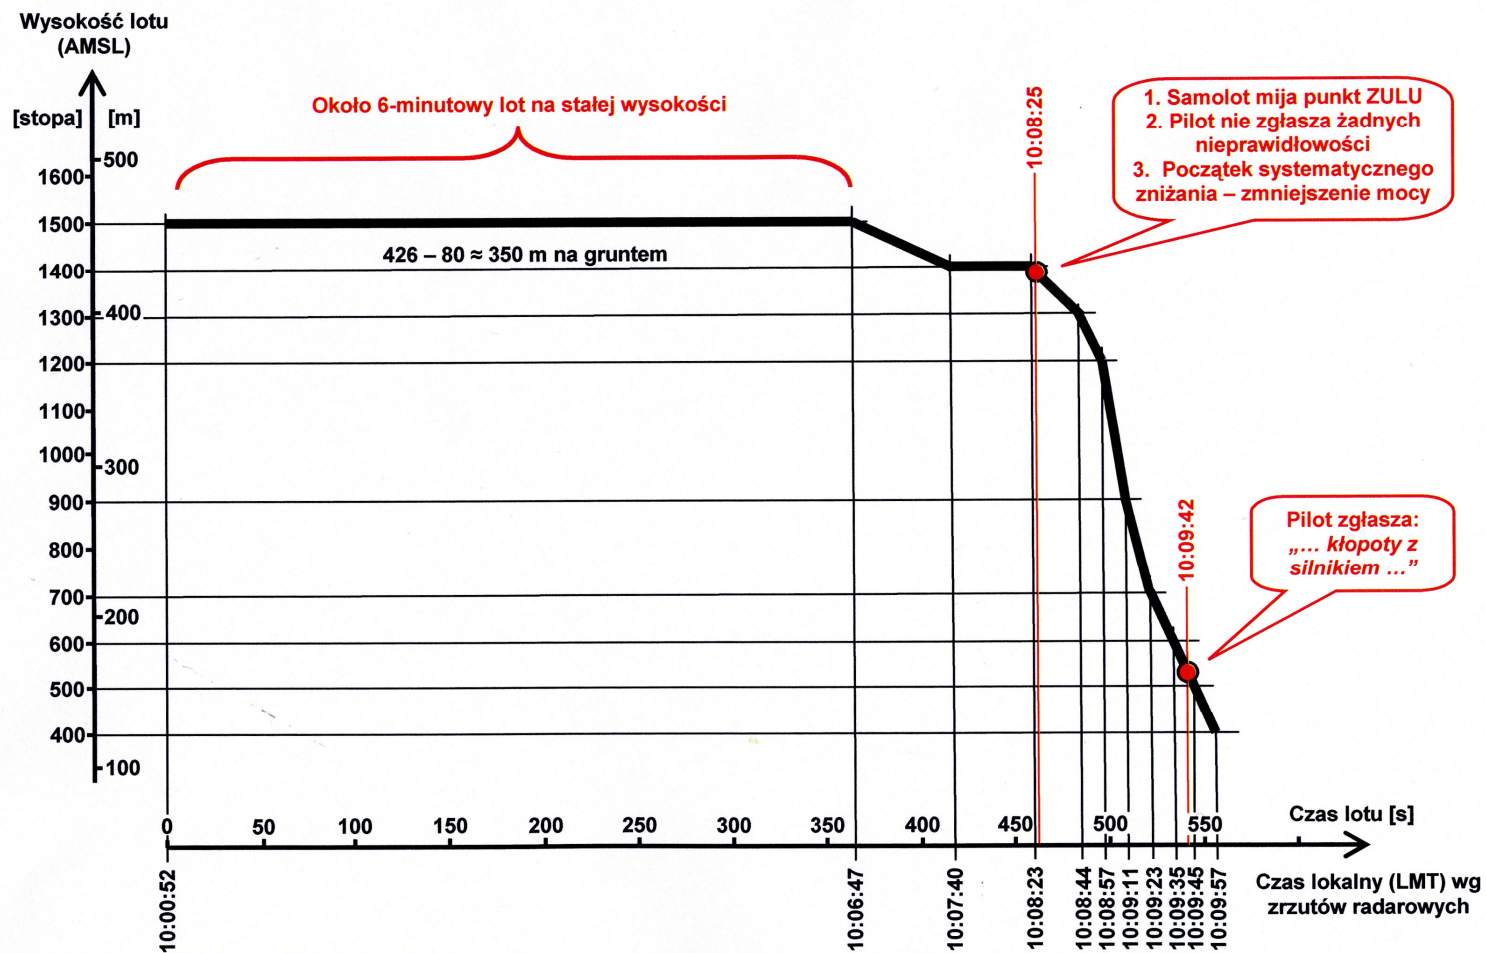
16. Wykres przedstawia profil lotu końcowego fragmentu trasy samolotu.

Poszczególne godziny na osi czasu zgodne są z czasami zrzutów radarowych. Z danych naniesionych na wykres wynika, że przed punktem ZULU samolot leciał ok. 6 minut na stałej wysokości, później zniżył się o 100 stóp i ok. 1 minuty leciał na tej wysokości, a za punktem ZULU zaczął systematycznie zniżanie w celu wejścia w krąg nadlotniskowy.

Analizując zrzuty radarowe zapisane w plikach 080823 i 080844 określono moment minięcia punktu ZULU przez samolot na **10:08:25 LMT**.

Z analizy korespondencji radiowej pilota z AFIS EPBC zapisanej w pliku 10.18.13 określono moment zgłoszenia przez pilota „... *kłopoty z silnikiem ...*” na godzinę **10:09:42 LMT**.

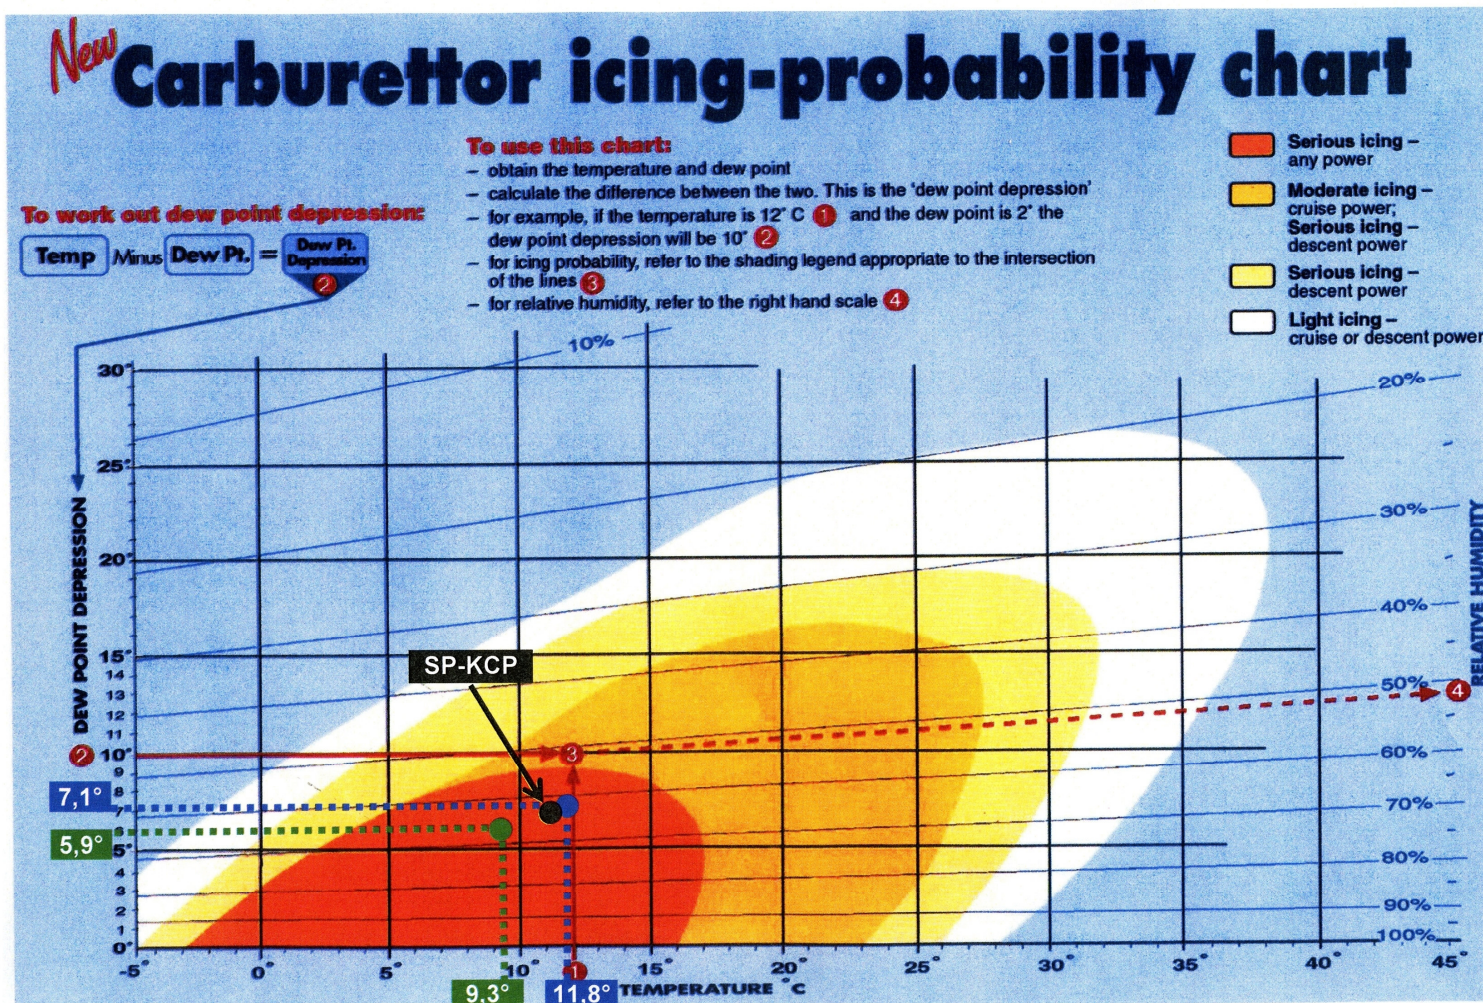
17. Wykres przedstawia prawdopodobieństwo wystąpienia oblodzenia gaźnika w zależności od panujących warunków atmosferycznych i fazy lotu.

W warunkach w jakich znalazł się samolot po rozpoczęciu systematycznego zniżania **prawdopodobieństwo wystąpienia oblodzenia gaźnika było poważne (serious icing)** i mogło wystąpić bez względu na rozwijaną przez silnik moc (any power), ale, ponieważ samolot był w fazie zniżania (descent power), prawdopodobieństwo wystąpienia oblodzenia gaźnika zwiększało się.

- powyższe temperatury naniesiono na *Carburettor icing-probability chart* znajdując punkty wskazujące prawdopodobieństwo oblodzenia gaźnika dla obu tych wysokości,
- wprowadzono na wykres punkt wskazujący prawdopodobieństwo oblodzenia gaźnika dla samolotu SP-KCP, w momencie, gdy samolot zaczął systematyczne zniżanie tj. na wysokości ok. 350 m nad gruntem.

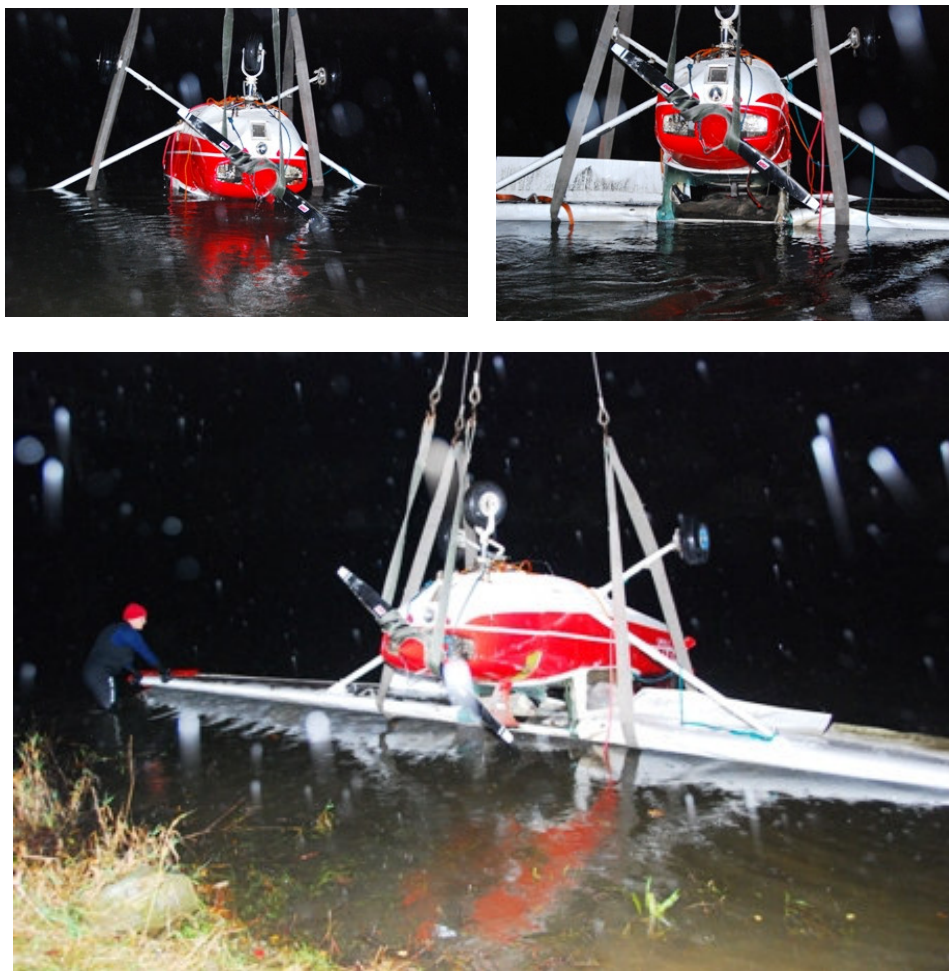
37 ÷ 39. Fazy podnoszenia samolotu z wody. Ustalono taki sposób zamocowania pasów do podnoszenia, aby maksymalnie ochronić kadłub przed uszkodzeniem, a w szczególności kabinę. Spowodowało to jednak uszkodzenie pokrycia skrzydeł w rejonie kadłuba i lotki, co nie miało wpływu na określenie przyczyny wypadku. Uszkodzenie skrzydeł przy podnoszeniu i „zapieczenie” sworzni skrzydłowych spowodowane ok. 7-tygodniowym przebywaniem w Wiśle uniemożliwiło demontaż skrzydeł wg technologii przewidzianej w dokumentacji samolotu. Taka sytuacja wymusiła obcięcie skrzydeł przed transportem samolotu do hangaru.

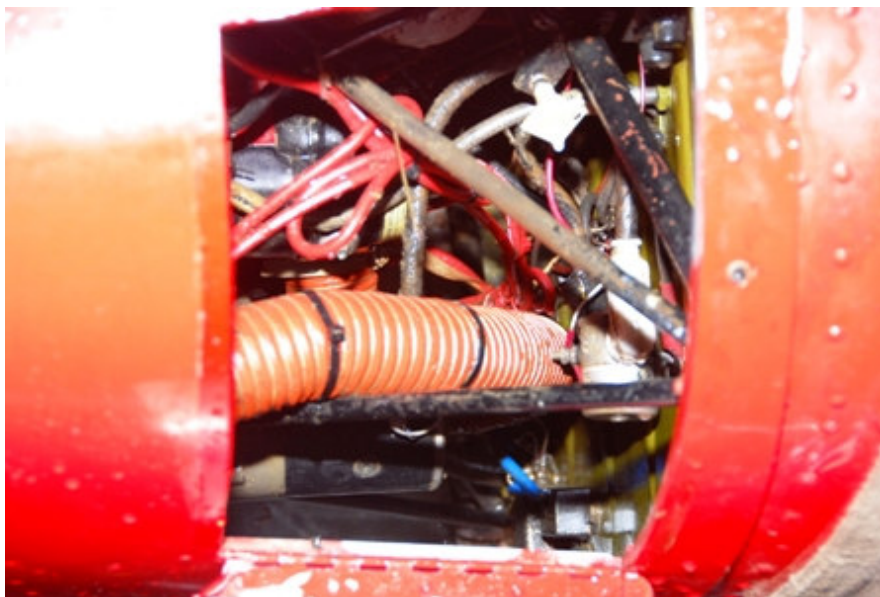
46. Wnętrze zespołu napędowego przez wziernik na prawej osłonie silnika. Wnętrze pod osłonami silnika bez widocznego piasku i zanieczyszczeń z rzeki.

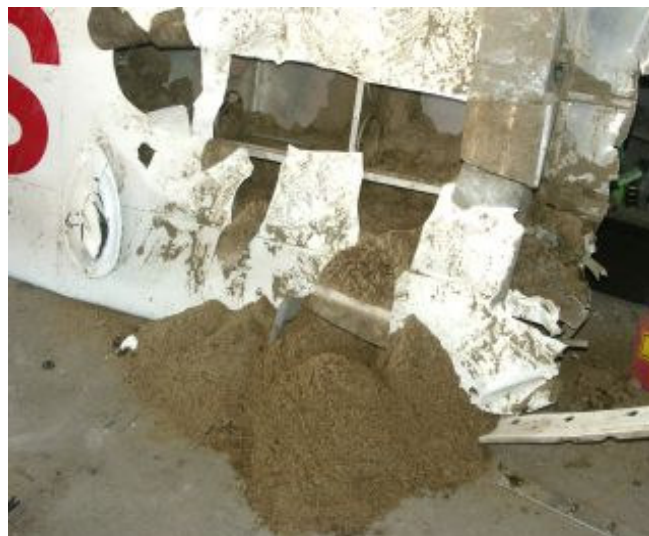
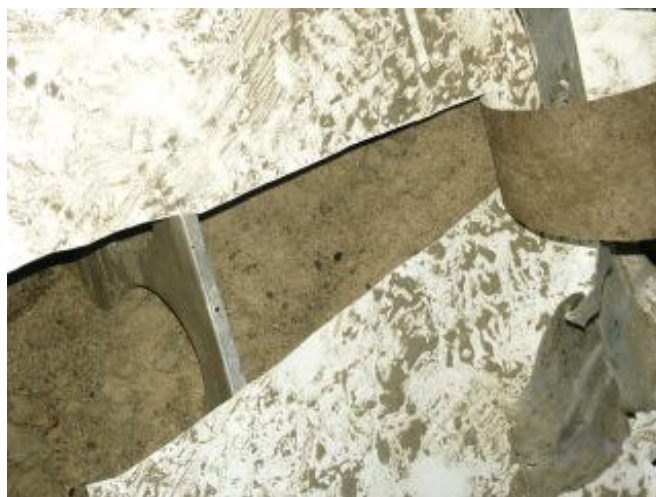
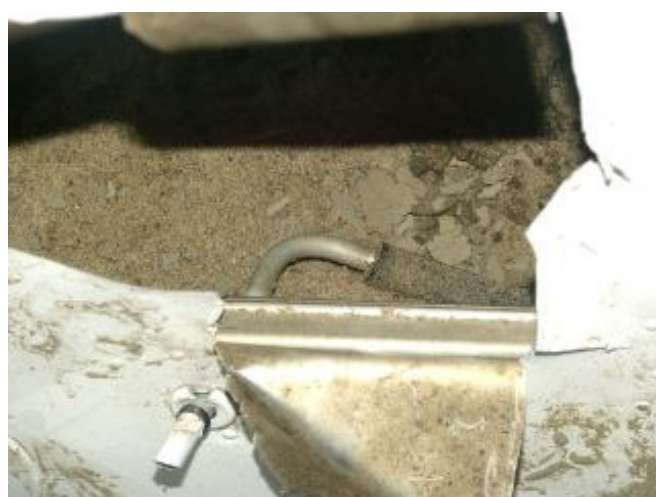
54 ÷ 56. Zdjęcia skrzydła z częściowo usuniętym pokryciem pokazują nagromadzony piasek w trakcie ok. 7-tygodniowego przebywania samolotu w nurcie rzeki.

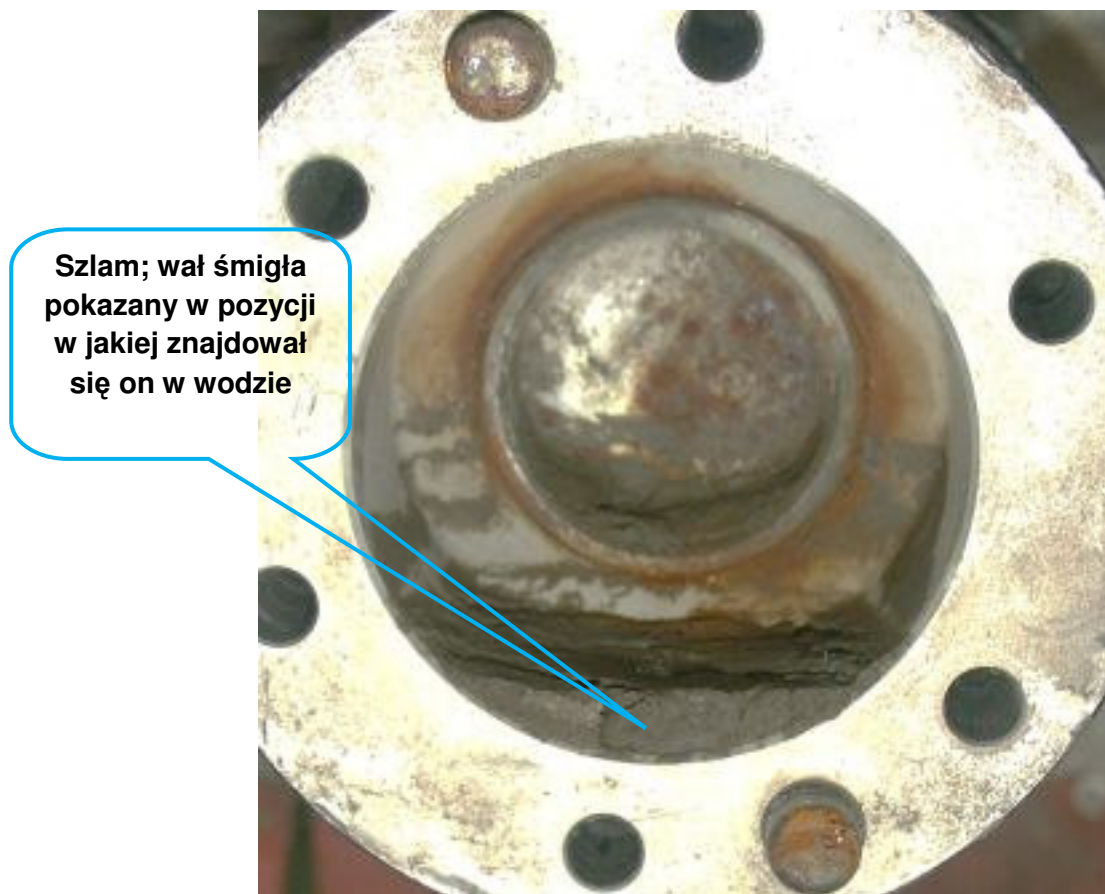
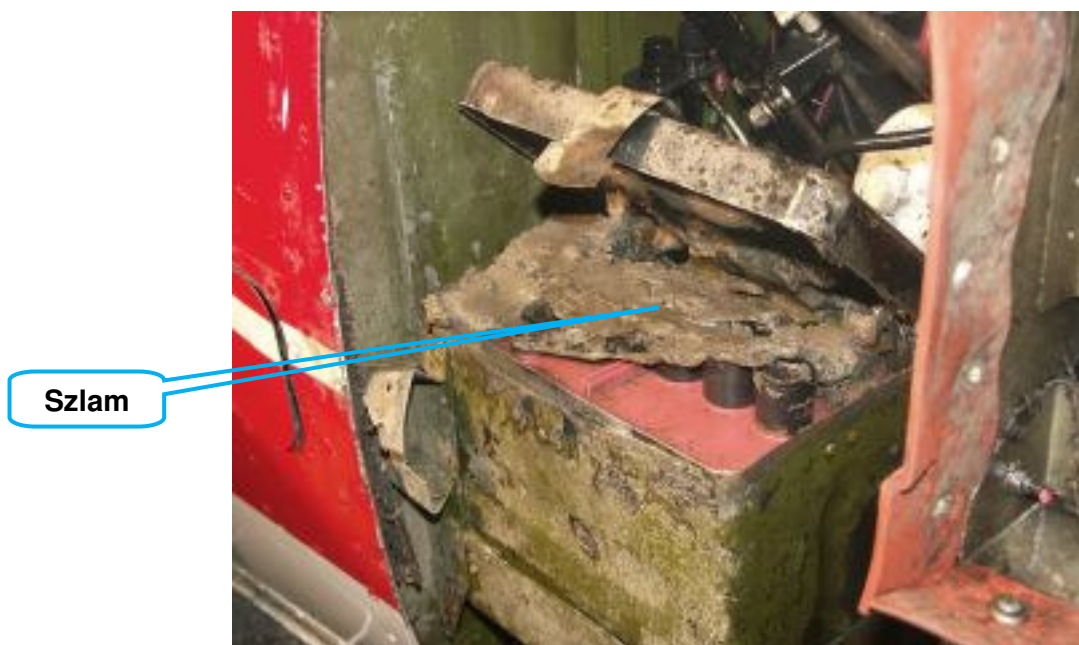
57, 58. Zdjęcia wału śmigła i kasety akumulatora pokazują nagromadzony szlam w trakcie ok. 7-tygodniowego przebywania samolotu w nurcie rzeki.

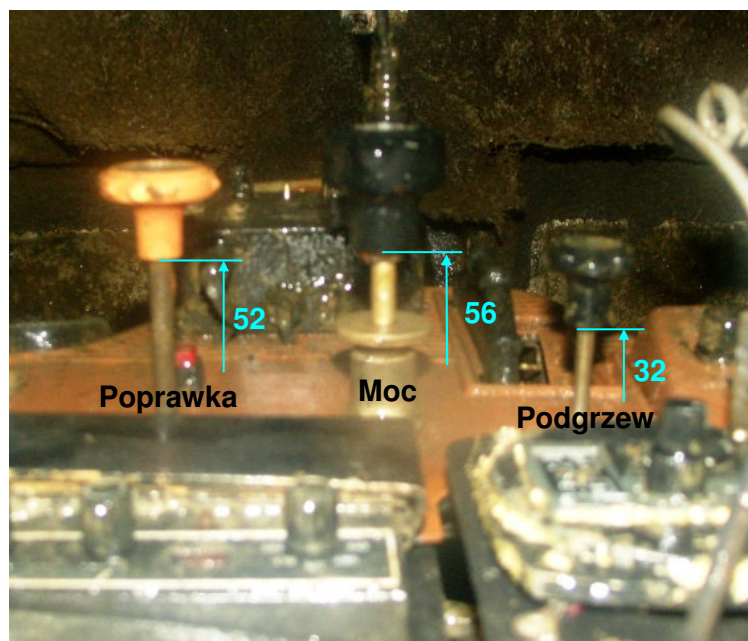
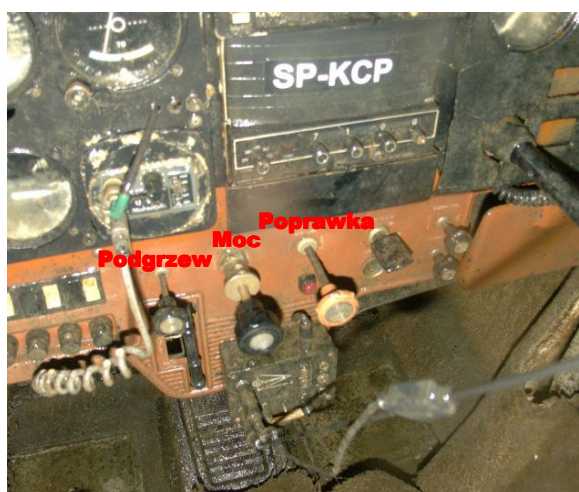
61, 62. Zdjęcia przedstawiają położenie gałek sterowania silnikiem wykonane przez nurka w momencie, kiedy samolot został wyciągnięty i znalazł się tuż nad wodą (wszystkie pozostałe zdjęcia kabiny wykonane zostały w trakcie badania pławowca w hangarze). Wymiary wyrażone są w milimetrach i bazują na powierzchni tablicy przyrządów. Pomiarów dokonano w trakcie badania pławowca.

- poprawka (skład mieszanki): dźwignia wyciągnięta, efekt – mieszanka max zubożona, silnik wyłączony,
- podgrzew gaźnika: dźwignia wyciągnięta, efekt – podgrzew włączony,
- moc (gaz): dźwignia wsunięta, efekt – silnik pracuje około mocy maksymalnej.

**Układ sterowania silnikiem, sposób wydobywania i stan w jakim zastano samolot po wyciągnięciu go z wody wykluczają możliwość samoczynnego przestawienia się gałek po opuszczeniu kabiny przez pilota.**

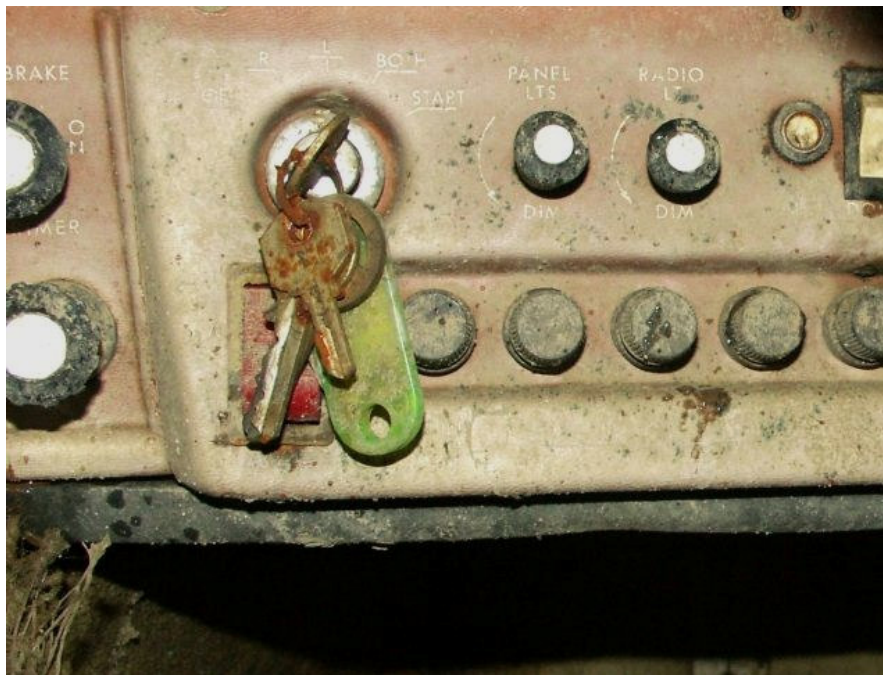
63. Stacyjka (wyłącznik zapłonu) w pozycji „Oba iskrowniki włączone” (BOTH).

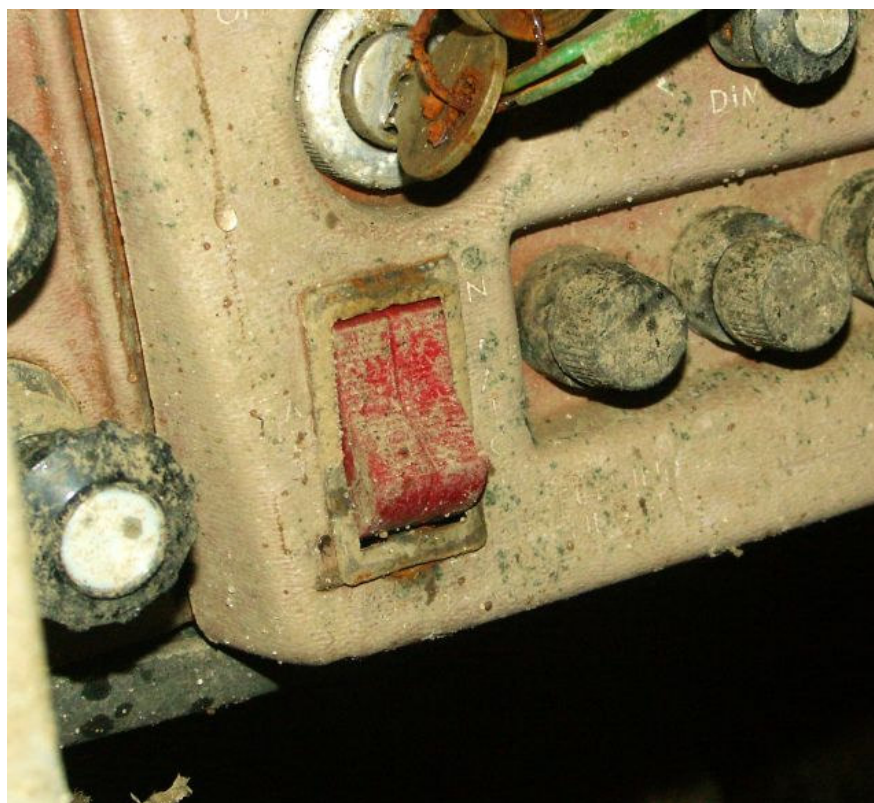
64. Podwójny wyłącznik główny (lewy – alternator, prawy – akumulator) w pozycji „Włączony” (ON).

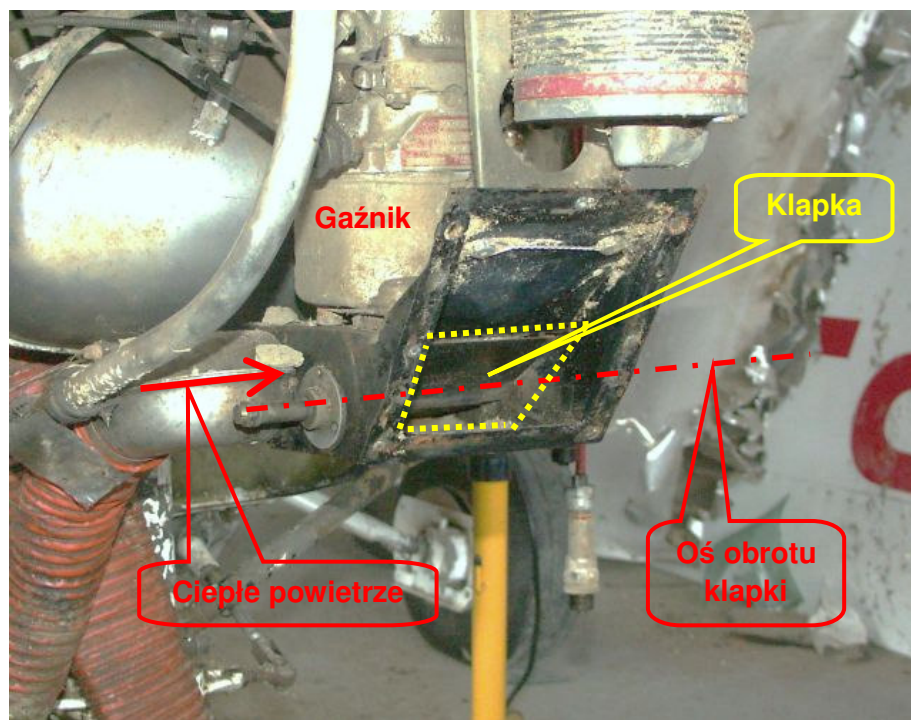
70. Widok na wlot powietrza do gaźnika po zdjęciu filtra powietrza. Klapka mieszalnika w położeniu „ciepłe powietrze do gaźnika”.

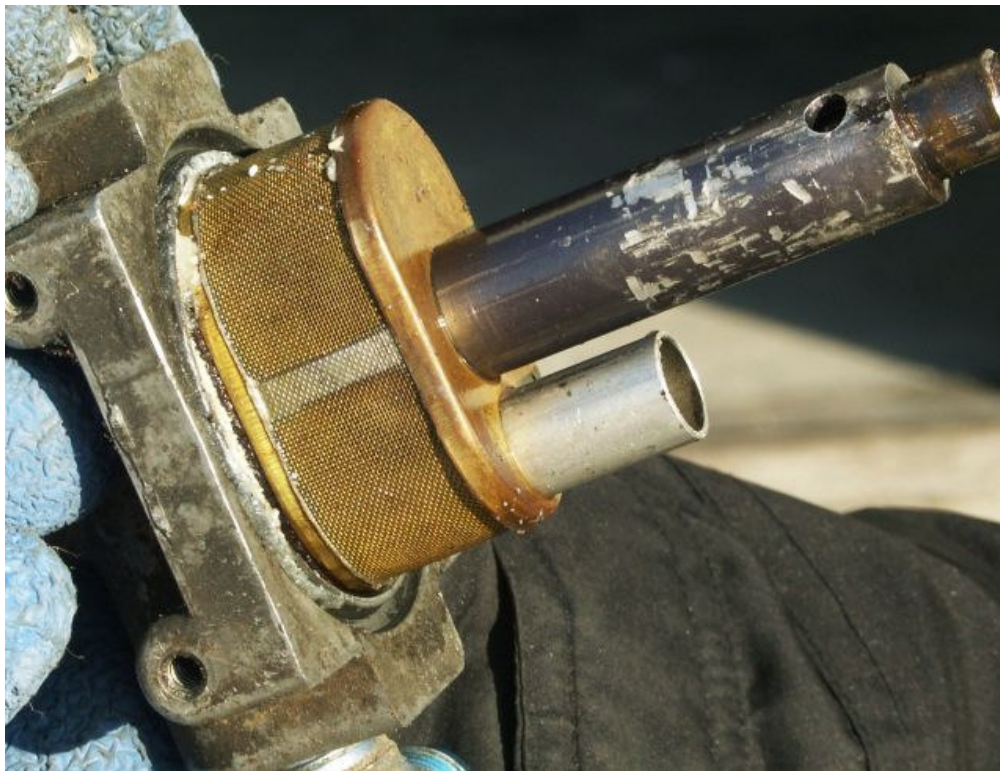
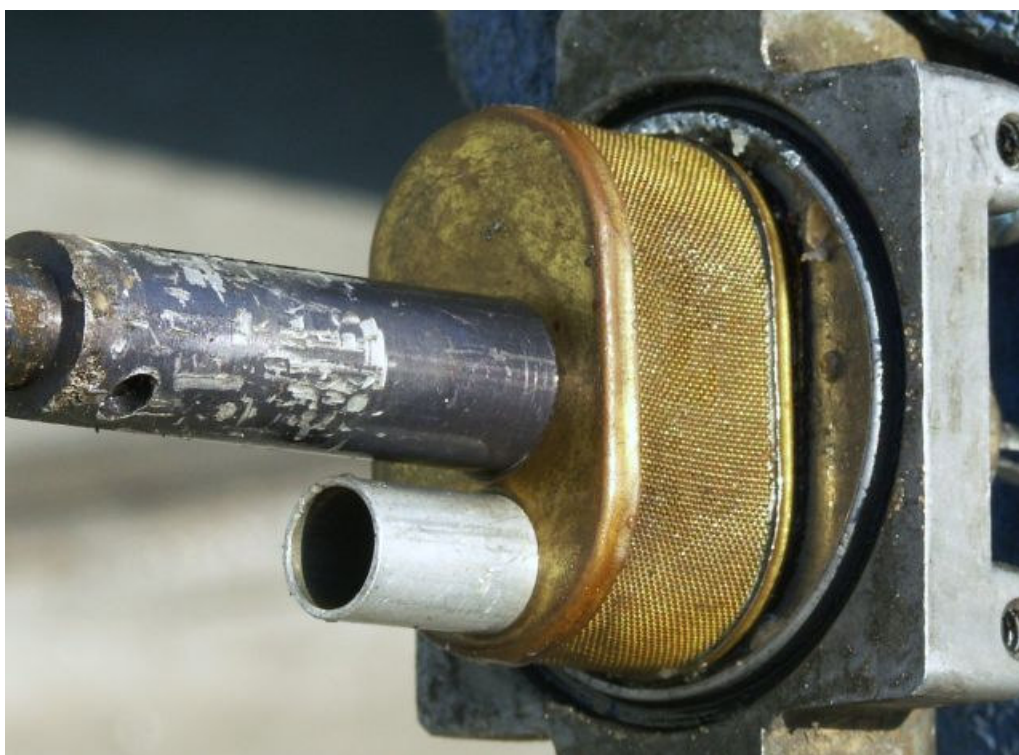
71, 72. Widok na element filtrujący filtra paliwa zabudowanego na przegrodzie ogniowej. Element filtrujący jest czysty, brak zanieczyszczeń i osadów. Filtr ten nie mógł być przyczyną blokady dopływu paliwa do silnika.

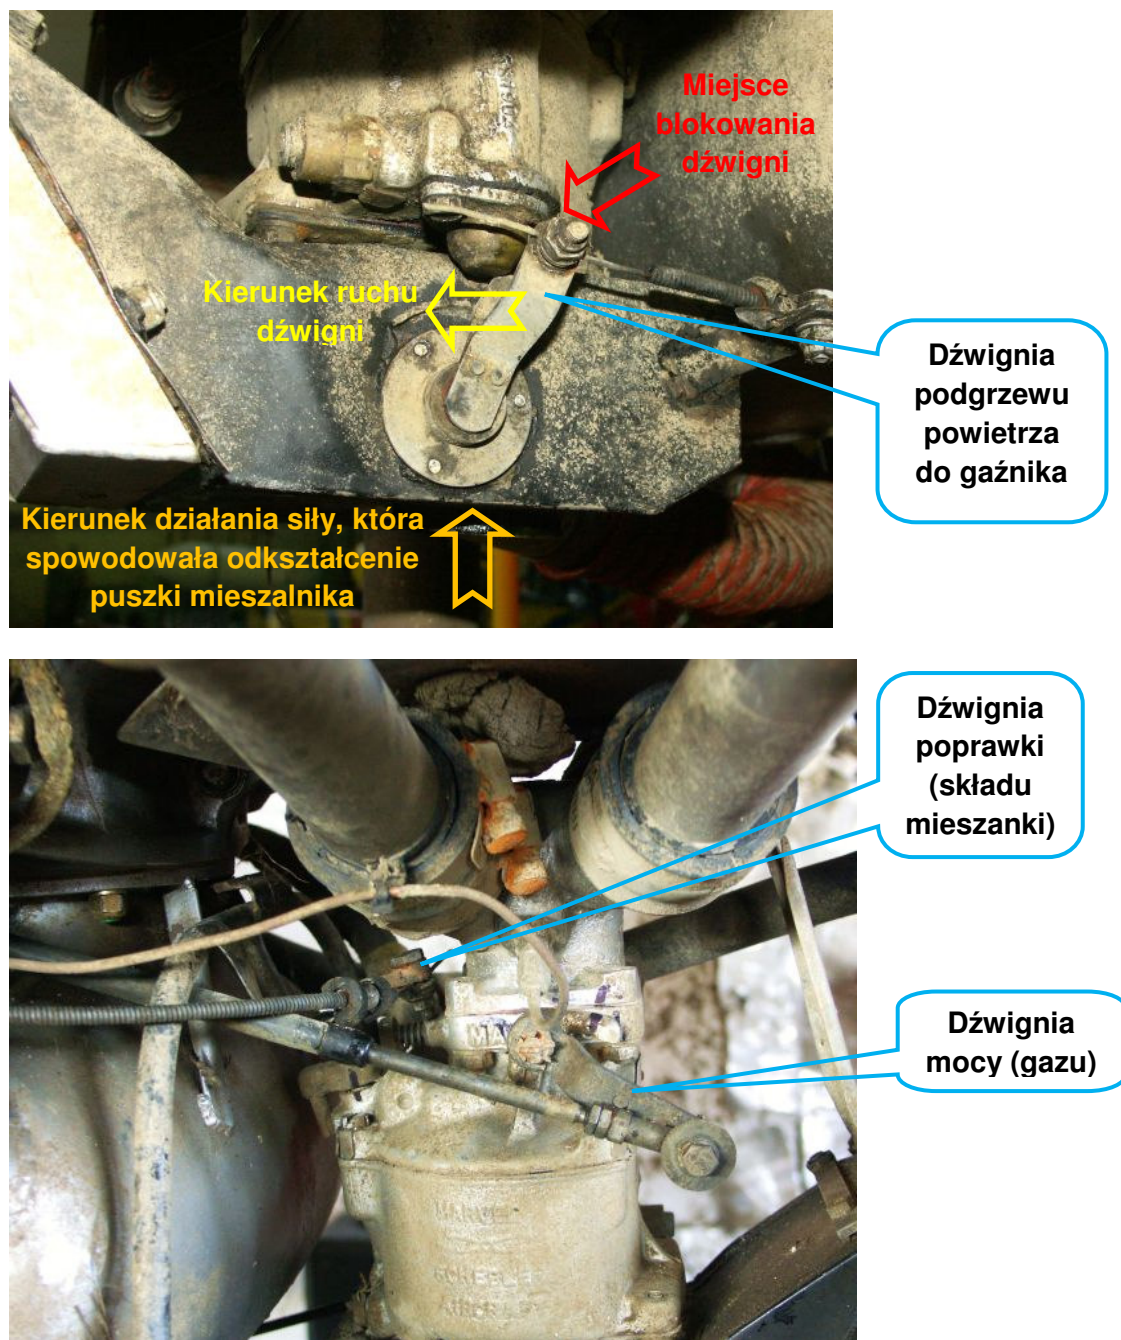
73, 74. Dźwignie sterowania silnikiem zabudowane na gaźniku. Badanie techniczne wykazało, że podłączenia dźwigni były prawidłowe i pewne a dźwignie poruszały się w pełnym zakresie (od min do max). Jak opisano w Raporcie Końcowym, w trakcie badania płatowca, gałki sterowania podgrzewam powietrza do gaźnika nie udało się przemieścić ze względu na zablokowanie dźwigni klapki mieszalnika wskutek deformacji puszkii mieszalnika. Deformacja nastąpiła od siły działającej od dołu, na skutek lądowania awaryjnego lub kapotowania samolotu pod wodą. Na zdjęciu powyżej wskazano to miejsce, a na zdjęciach w dalszej części Albumu pokazano deformację puszkii mieszalnika.

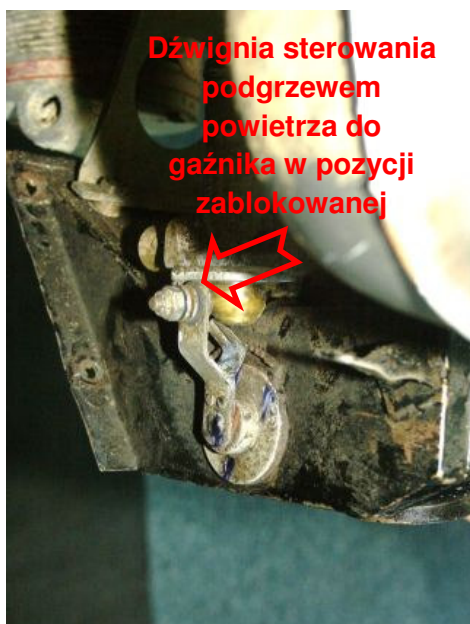
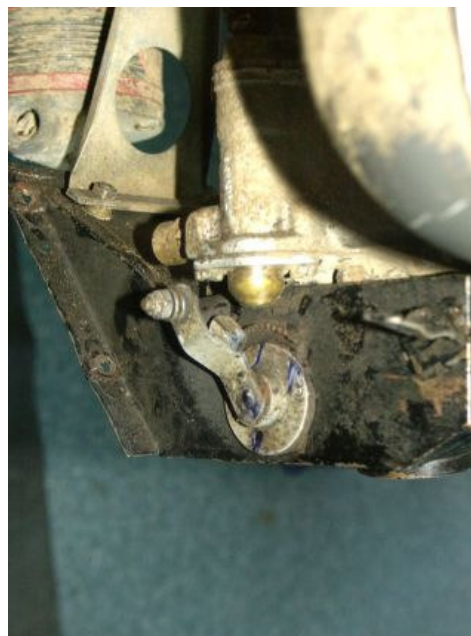
77, 78. Dźwignia podgrzewu powietrza do gaźnika w pozycji zablokowanej i po minięciu tej pozycji.

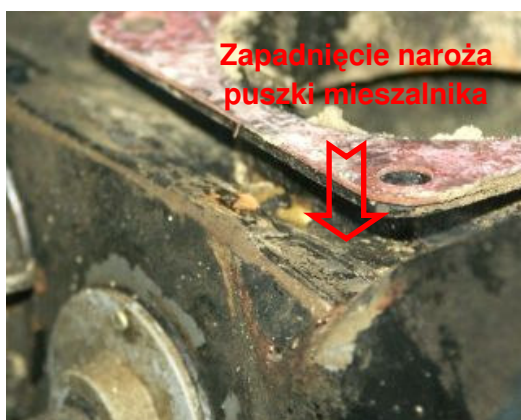
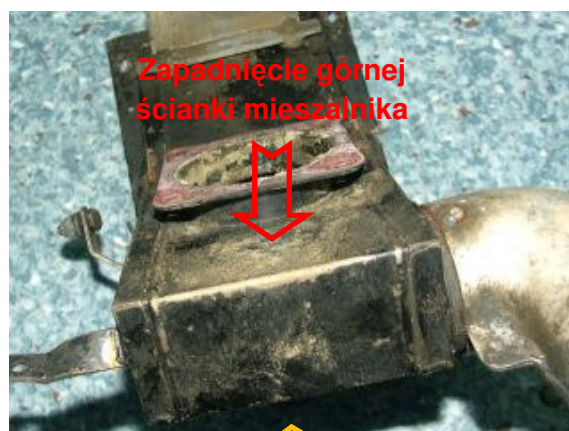
Kierunek działania siły, która spowodowała odkształcenie puszkii mieszalnika

79, 80. Na zdjęciach powyżej pokazano deformację puszkii mieszalnika na zdemonstrowanym z gaźnika mieszalniku. Stwierdzono, że kłapka mieszalnika obraca się swobodnie i nie stwierdzono innych, poza opisanym wyżej odkształceniem i uszkodzeń.

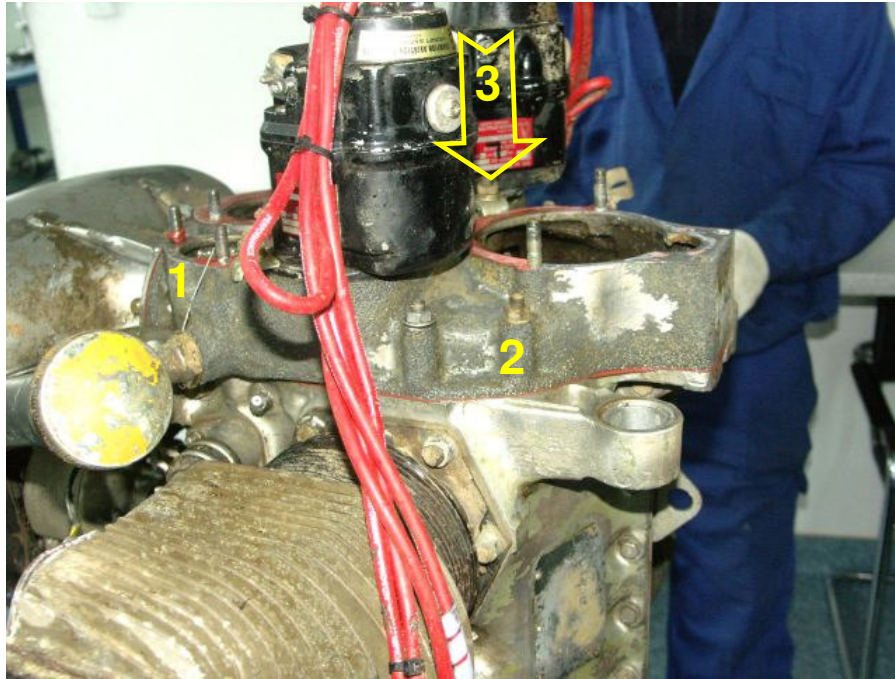
81. Zdjęcie obudowy skrzyni napędów. Cyfry wskazują miejsca wykonania zdjęć pokazanych dalej, na których widoczne są zniszczenia (wżery) powstałe po ok. 7-tygodniowym przebywaniu silnika w Wiśle.

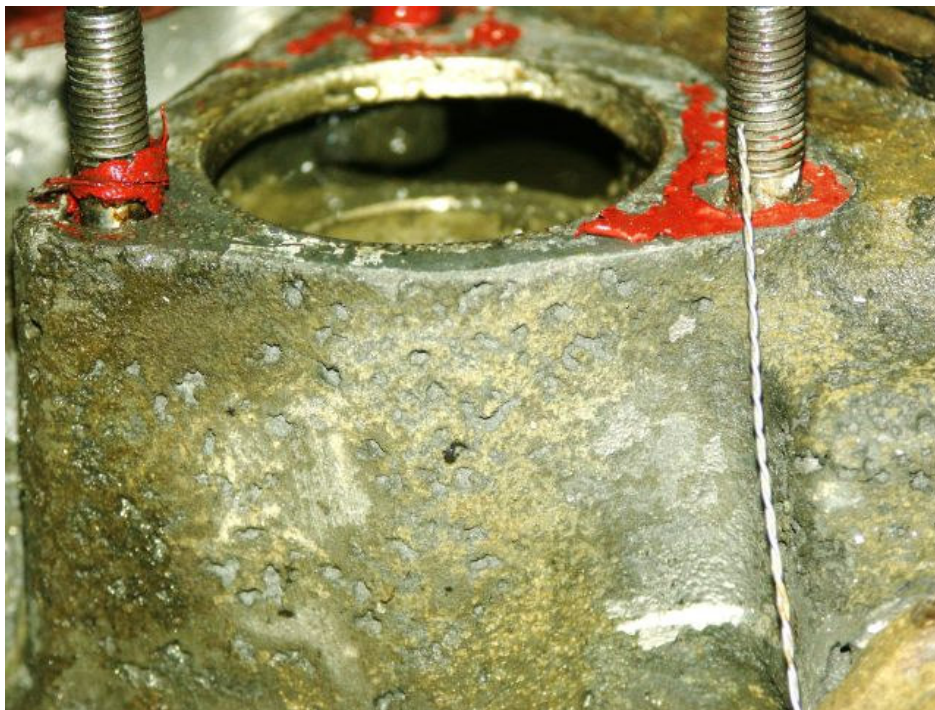
82. Zdjęcie makro miejsca oznaczonego cyfrą 1 na zdjęciu obudowy skrzyni napędów.

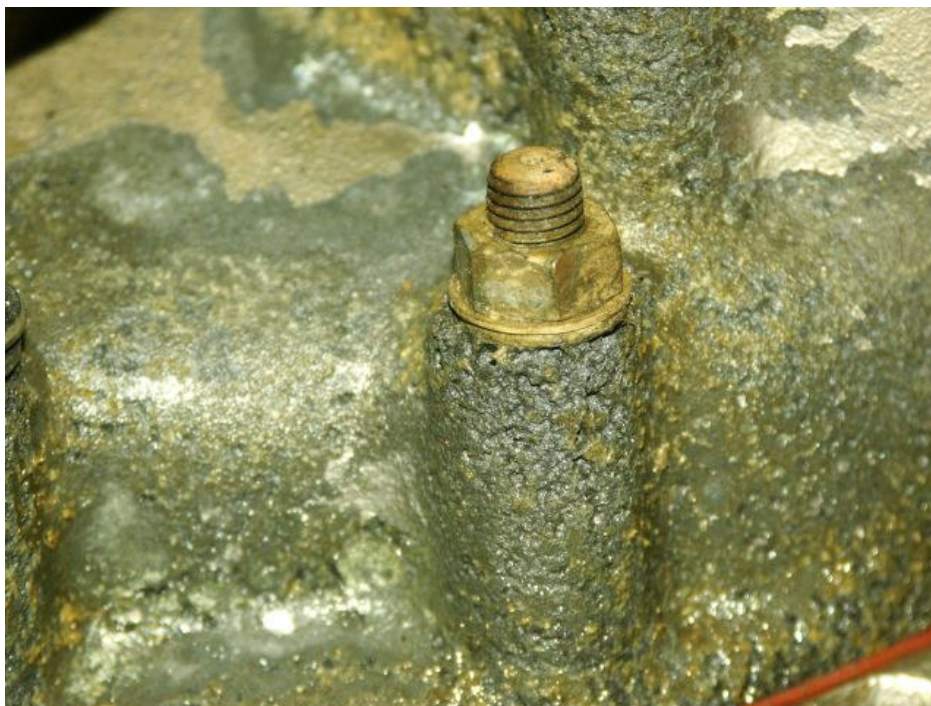
83. Zdjęcie makro miejsca oznaczone cyfrą 2 na zdjęciu obudowy skrzyni napędów.

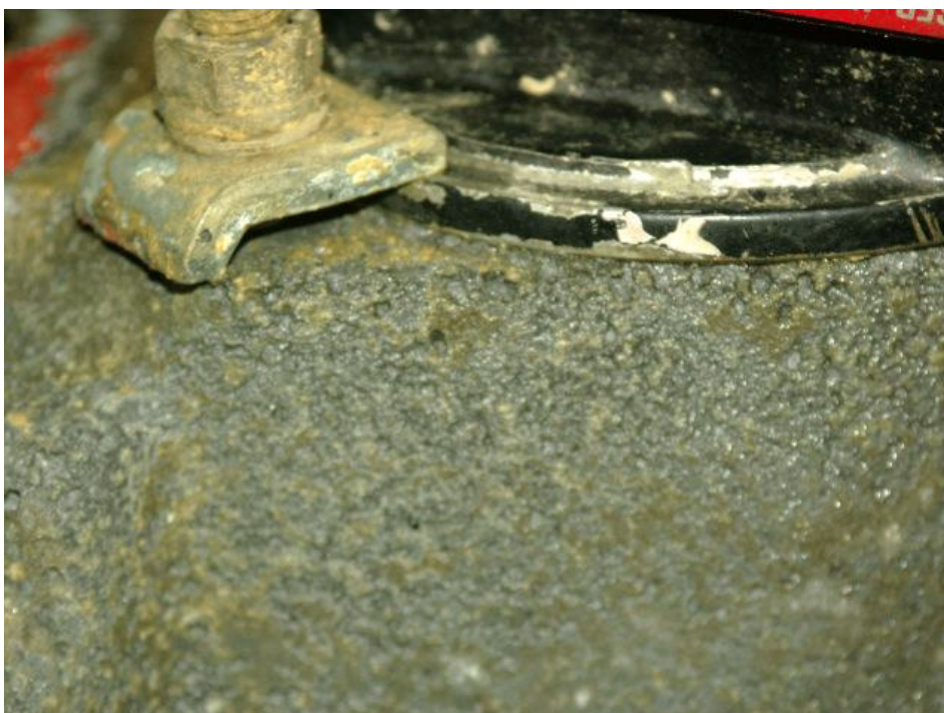
84. Zdjęcie makro miejsca oznaczonego cyfrą 3 na zdjęciu obudowy skrzyni napędów.

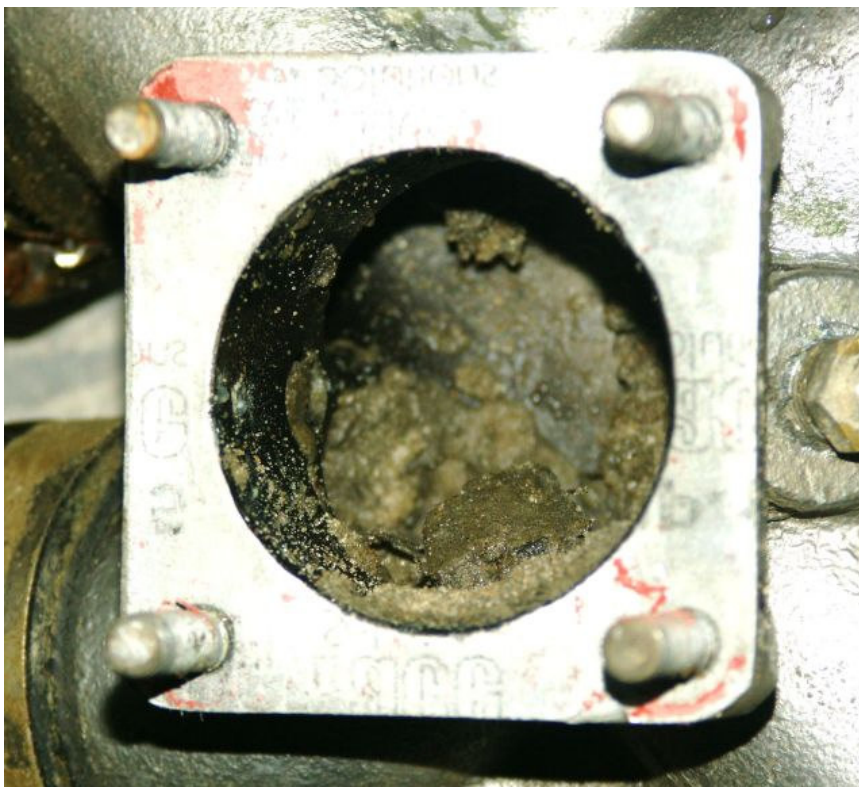
85. Szlam w silnikowym kanale wlotu mieszanki.

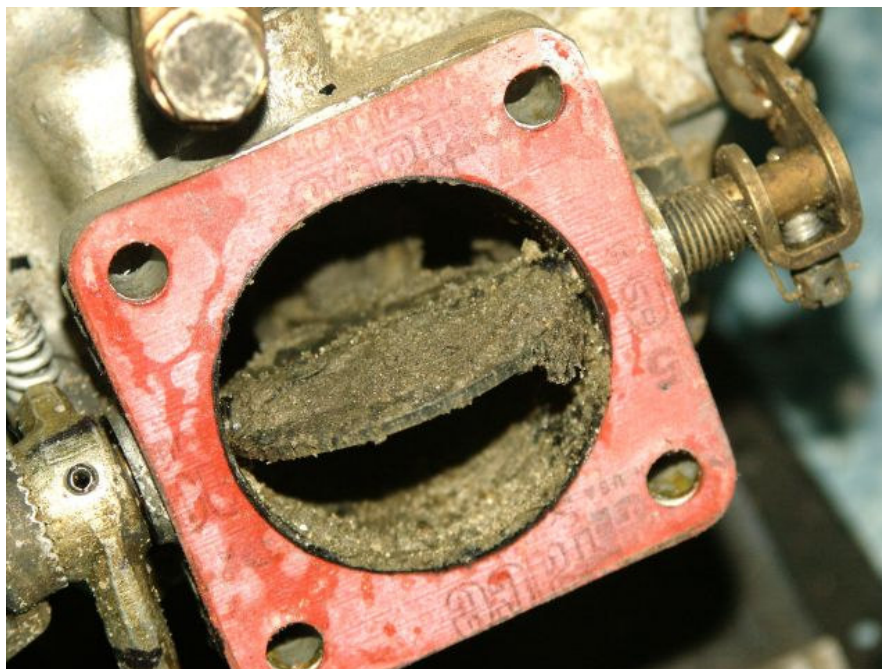
86. Szlam w gardzieli gaźnika.

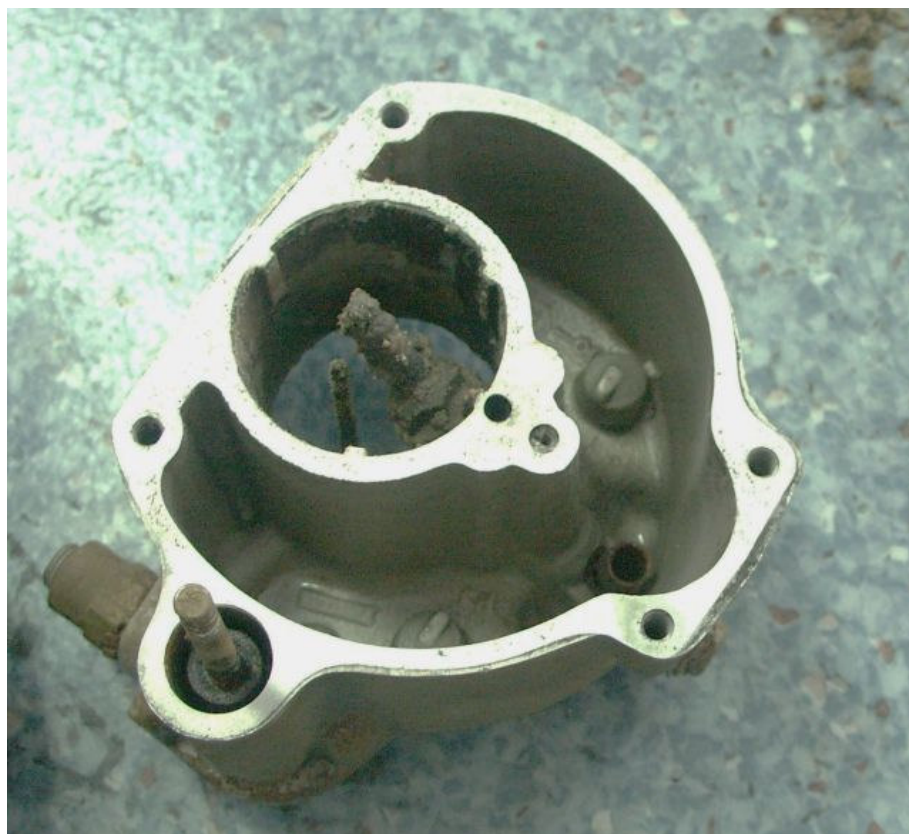
87. Widok na wnętrze gaźnika. Komora paliwowa czysta – bez osadów żywic, piasku i szlamu.

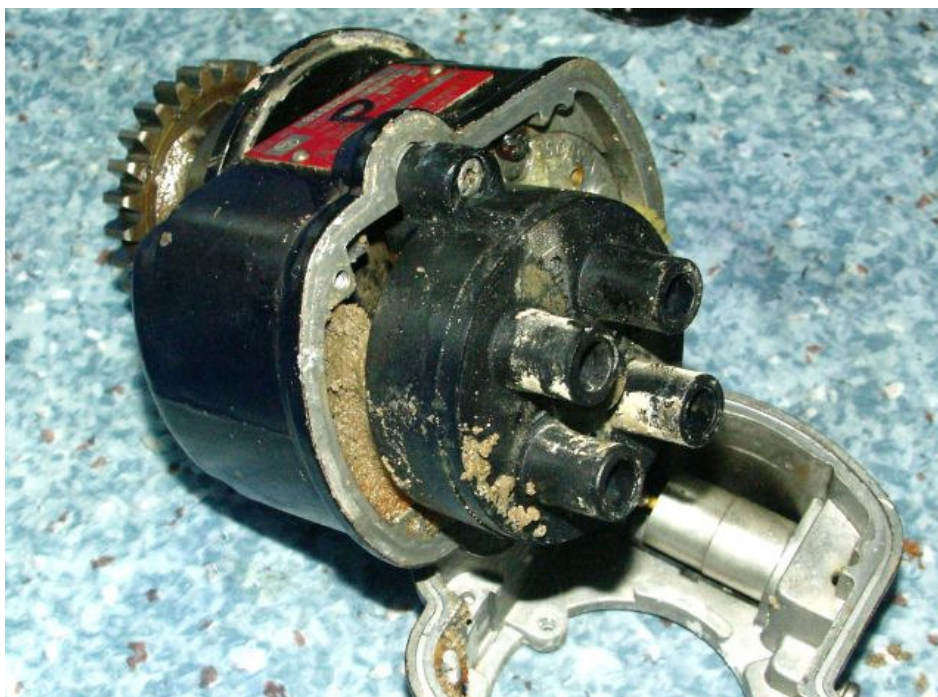
88. Iskrownik zanieczyszczony piaskiem (zbliżenie pokazane na następnym zdjęciu). Taki stan iskrownika wymusił jego rozebranie i oczyszczenie przed próbą uruchomienia silnika.

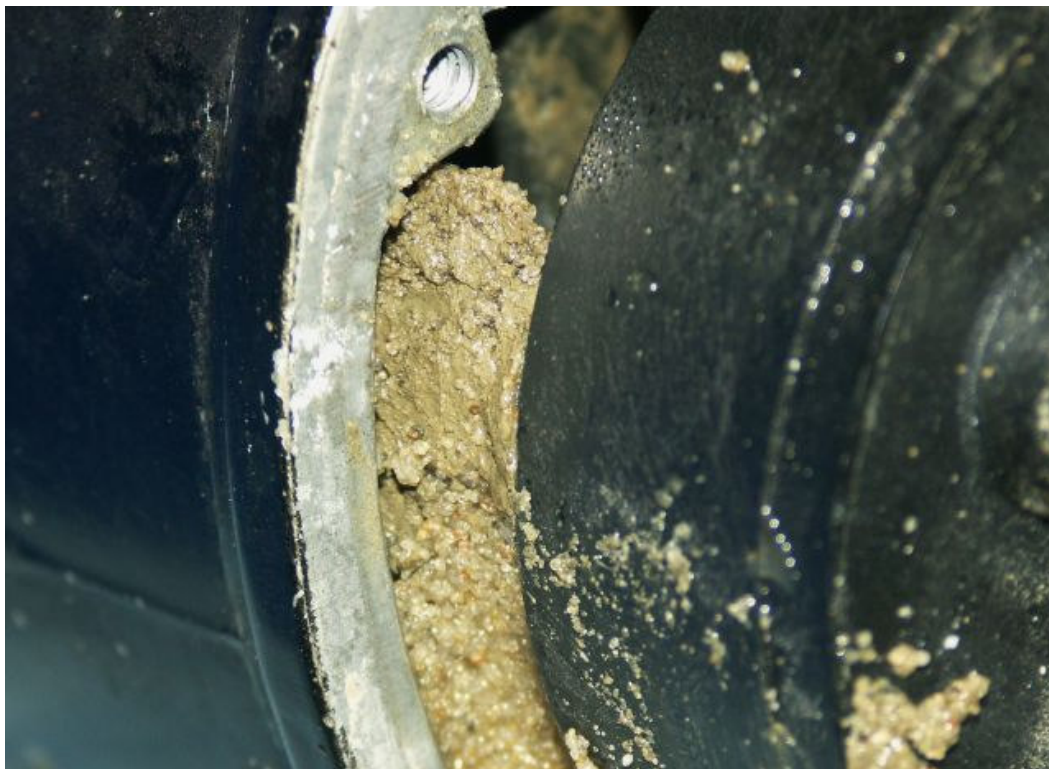
89. Zdjęcie makro iskrownika z poprzedniego zdjęcia.

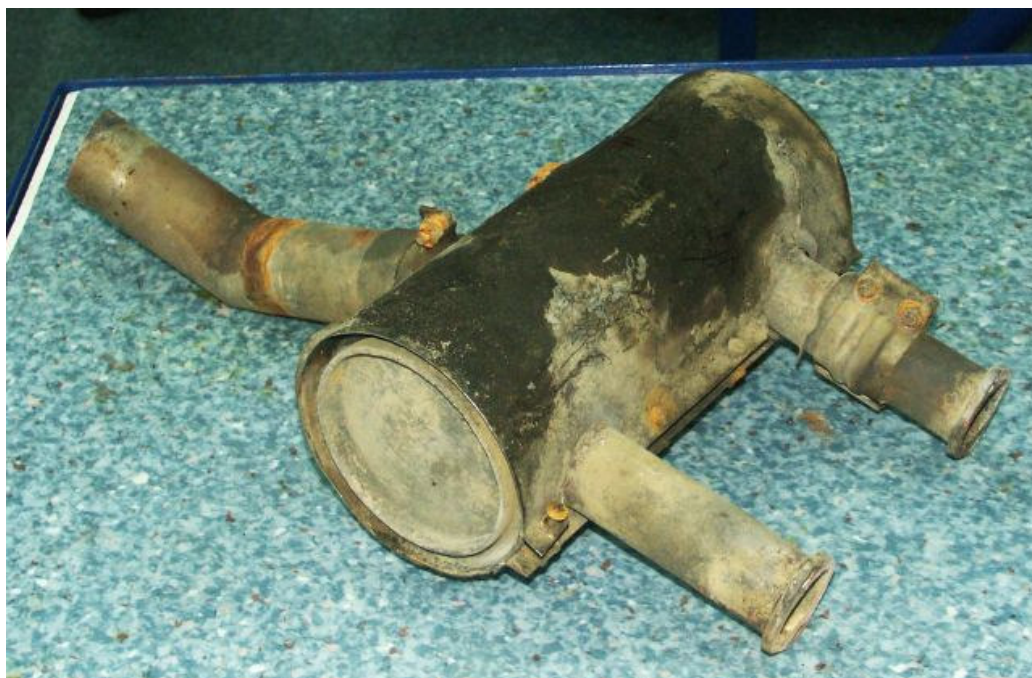
90. Widok na zdemontowany kolektor prawy z zamontowaną nagrzewnicą powietrza do gaźnika. Po zdemontowaniu nagrzewnicy (pokazano na dalszych zdjęciach) sprawdzono szczelność kolektora. Nieszczelny kolektor mógłby spowodować zasysanie do gaźnika spalin zamiast powietrza, co mogłoby doprowadzić do zmniejszenia mocy silnika.

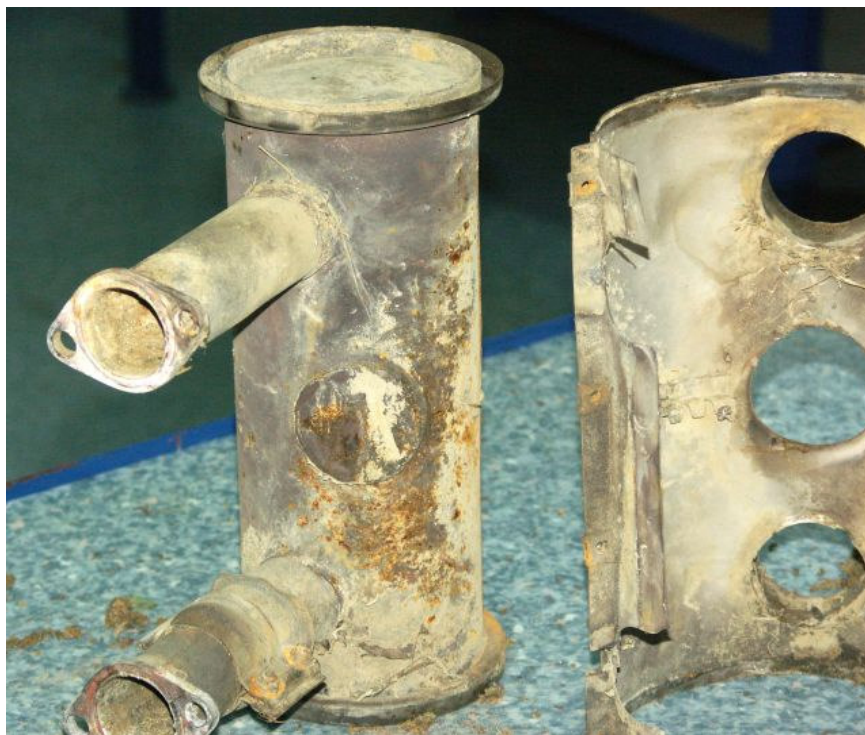
91. Kolektor ze zdemontowanym płaszczem nagrzewnicy. Widoczna na zdjęciu łatka jest szczelna.
