# **ALBUM ILUSTRACJI**

**numer zdarzenia:** 400/07

**rodzaj zdarzenia:** wypadek

**statek powietrzny:** samolot Cessna 150 M, SP-KCP

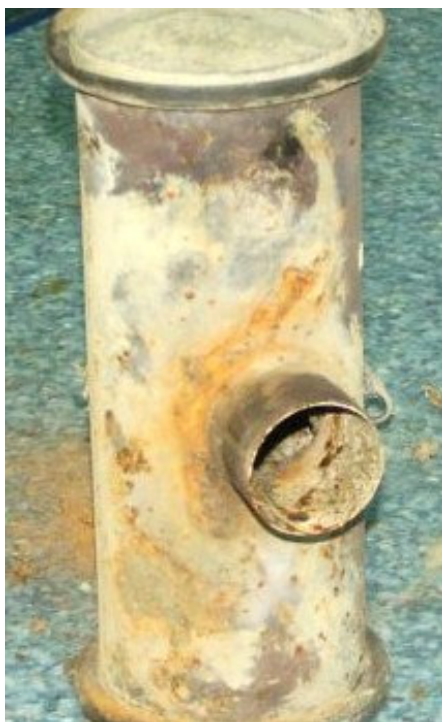
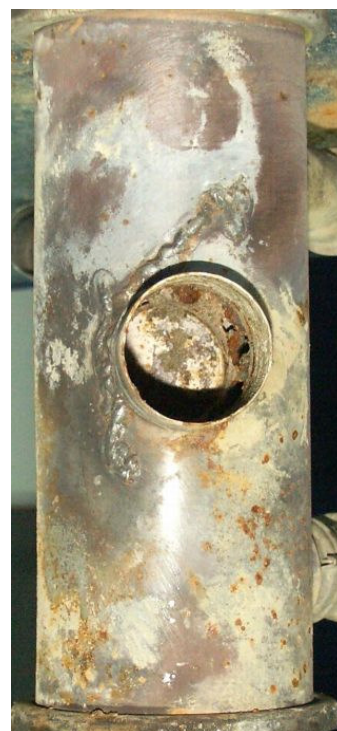
92, 93. Przy kołnierzu rury wydechowej znaleziono naprawę spawalniczą. Ponieważ spaw był mocno skorodowany oczyszczono go celem sprawdzenia (prawe zdjęcie). Stwierdzono, że spaw jest szczelny.
