# RAPORT KOŃCOWY

Państwowej Komisji Badania Wypadków Lotniczych

## 2026-0013

Szybowiec, Schempp-Hirth/Ventus-C, SP-4477

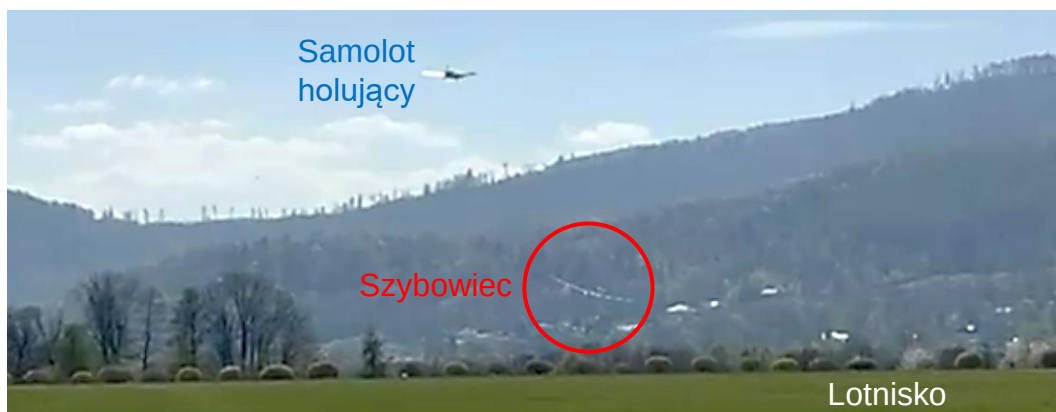
Po wykonaniu zakrętu o  $270^\circ$ , gdy zespół znalazł się na kierunku prostopadłym do osi lotniska (do osi startu) i tuż przed jego południowym skrajem, pilot szybowca wyczepił linę (Rys. 1).

Rys. 1 Zespół samolot-szybowiec po wyczepieniu liny przez pilota szybowca (tuż przed zderzeniem szybowca z przeszkodami) – widok na S [źródło: materiał zabezpieczony przez PKBWL]

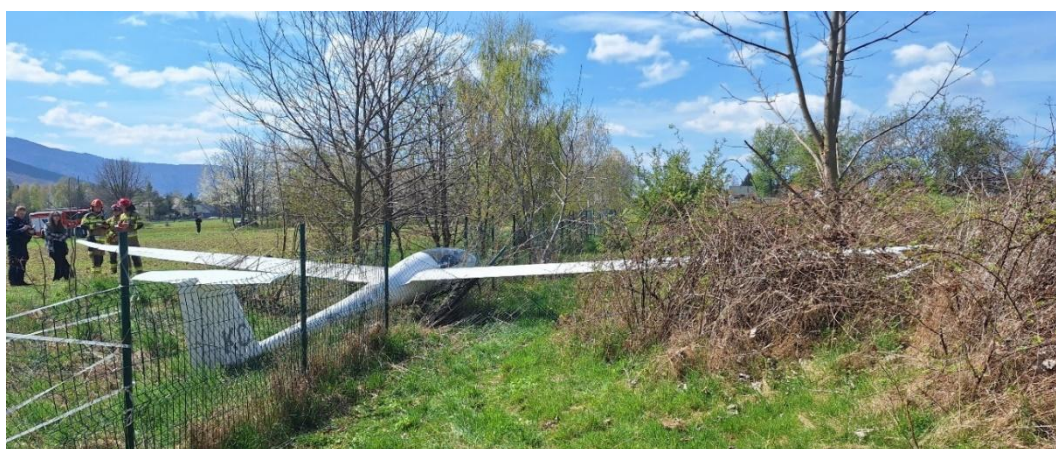
Tuż po wyczepieniu, z pogłębiającym się przechyleniem na lewe skrzydło, szybowiec z dużą prędkością pionową natychmiast obniżył lot. Przyziemił pod koniec zaoranego, obsianego oziminą pola. Po dobiegu o długości 25 m, zderzył się z przeszkodami: drzewami, ogrodzeniem posesji i skarpą, obracając się w niekontrolowany przez pilota sposób o około  $90^\circ$  do kierunku najazdu na przeszkody (Rys. 2).

Rys. 2 Szybowiec po wypadku, widok w kierunku SWW. Zdjęcia wykonane o godz. 12.16 obrazuje pogodę – rozwijającą się termikę cumulusową [źródło: PKBWL]

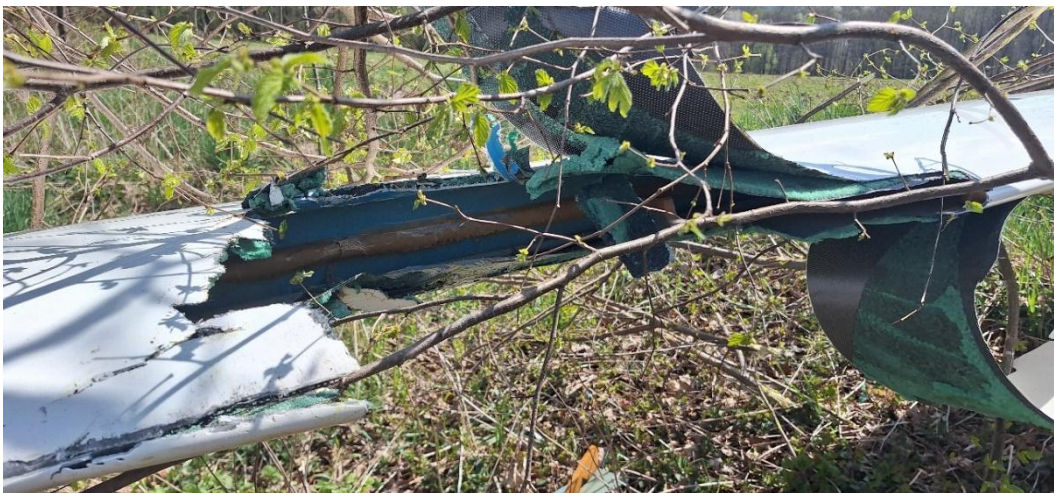
- uszkodzenia strukturalne lewego skrzydła w postaci zniszczonego kesonu (do ściany pionowej frontowej dźwigara) na odcinku około 1,0 m, w odległości około 1,5 m od żebra zamykającego;
- uszkodzenia strukturalne połączenia skrzydeł z kadłubem;
- wyłamanie, spękanie i przedziurawienie w kilku miejscach „na wskroś” klapolotki lewego skrzydła, w swojej części zewnętrznej;
- zniszczenie dołączanej końcówki prawego skrzydła;
- zarysowanie (spękanie) spodu kadłuba w obrębie kabiny;
- zdeformowaną geometrię stalowej ramy koła podwozia głównego;

Rys. 3 Rozerwany w wyniku uderzenia o pień drzewa keson lewego skrzydła  
[źródło: PKBWL]

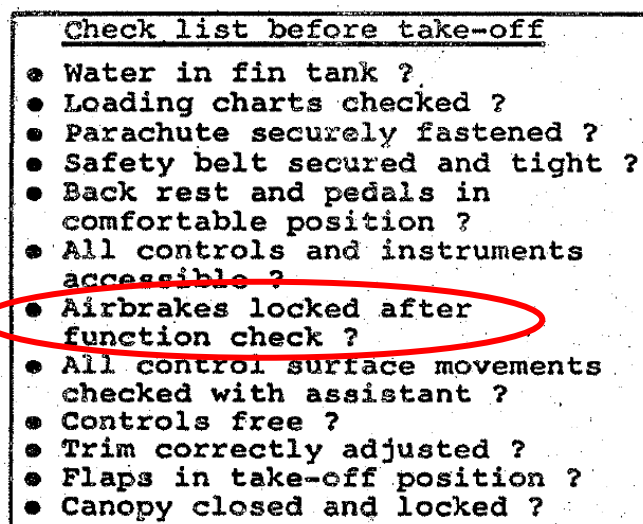
Na Rys. 5 pokazano schemat przebiegu lotu. Otwarcie hamulców aerodynamicznych w szybowcu nastąpiło w chwili, gdy zespół odrywał się od ziemi lub tuż po oderwaniu. Pilot szybowca przyznał, że nie zablokował hamulców do startu (układ posiada blokowanie poprzez przeskok przez tzw. martwy punkt). Nie dopełnił tym samym wymagania przeglądu przedstartowego, którego jedną z czynności jest sprawdzenie działania i zablokowanie hamulców (Rys. 4).

Rys. 4 Fragment Instrukcji użytkownika w locie szybowca „Ventus-C” – lista kontrolna przed startem [źródło: Schempp-Hirth, Flight Manual „Ventus-C”]

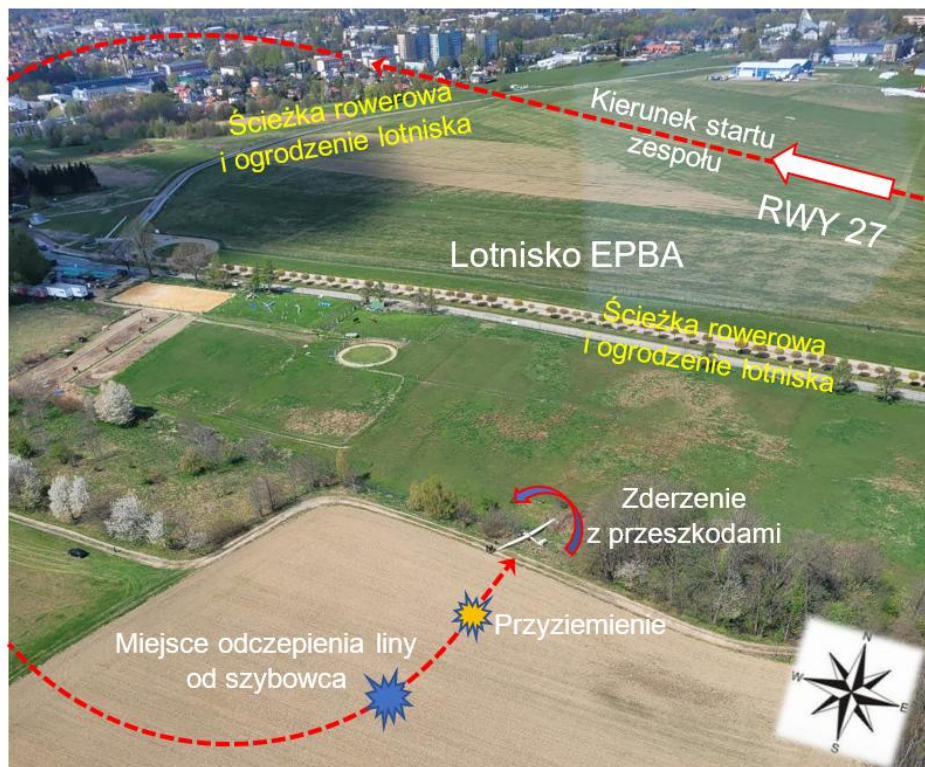
Rys. 5 Orientacyjny schemat startu i prawdopodobnej trajektorii lotu zespołu, wyczepienia i lądowania awaryjnego przez szybowiec [źródło: zdjęcie ze śmigłowca, dzięki uprzejmości Heli-Poland]

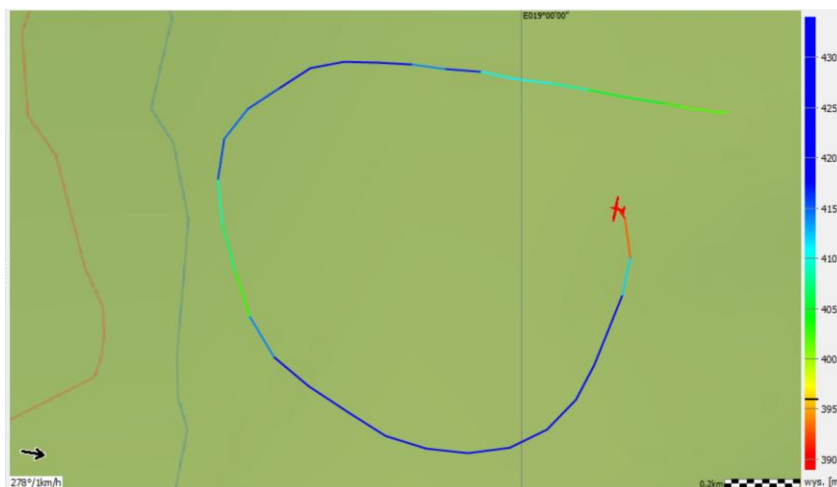
Na Rys. 6 pokazano zapis GPS lotu. Trajektoria ta pokrywa się z tą sporządzoną na podstawie zeznań świadków (jak na Rys. 5).

Rys. 6 Zapis trajektorii lotu. Skala wysokości podaje wartości ponad poziom morza (elewacja lotniska EPBA to 401 m AMSL). Kierunek wiatru, zobrazowany strzałką w lewym dolnym rogu, jest prawidłowy, jednak wartość prędkości nie jest miarodajna – wynika ze zbyt krótkiego czasu próbkowania urządzenia.

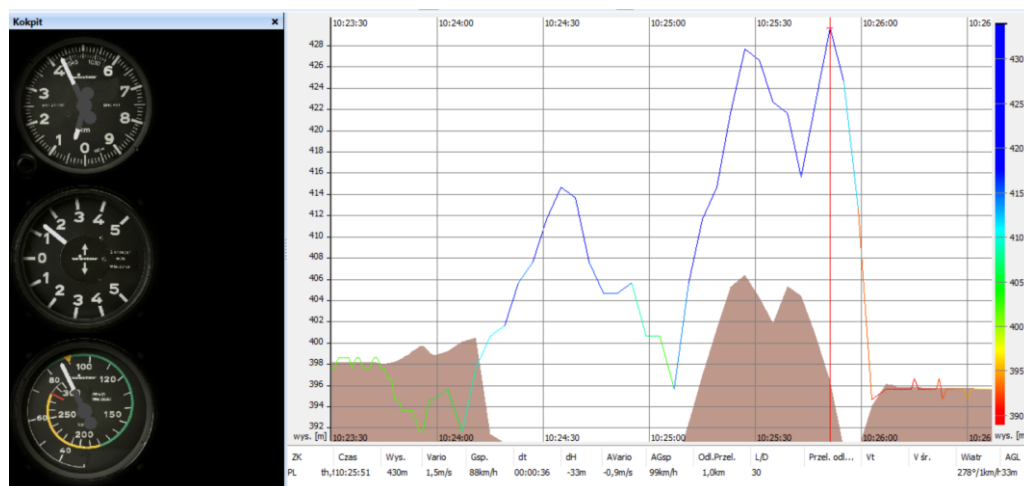
Na Rys. 7. zaprezentowano zapis wysokości w funkcji czasu (barogram). Wynika z niego, że największa wysokość nad lotnisko, uzyskana w trakcie 2,5 min. lotu, wyniosła zaledwie 29 m nad poziom lotniska (430 m AMSL). Wysokość ta była nieznacznie większa (o kilkanaście metrów) ponad dolinę w miejscu, gdzie szybowiec wyczepił się. Z kolei przniżenie doliny Wapienicy (na zachód od lotniska, po starcie) wynosi około 80 m. Umożliwiało to w miarę bezpieczny zakręt i uzasadnia decyzję pilota samolotu o rezygnacji z lotu „na wprost”.

Rys. 7 Barogram lotu. Czerwona pionowa linia pokazuje chwilę odłączenia szybowca od samolotu. Dla tego czasu przywołano orientacyjne wskazania przyrządów w szybowcu (wysokościomierz wskazuje AMSL) [źródło: SeeYou Naviter]

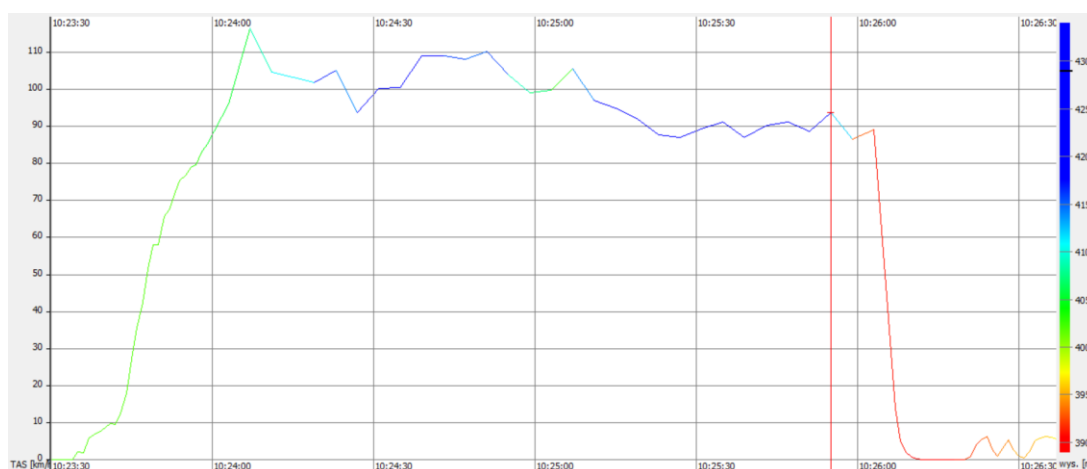
Na Rys. 8 pokazano zapis prędkości TAS<sup>7</sup> - od chwili rozpoczęcia startu do końca lotu szybowca. Czas (chwilę) wyczepienia liny zaznaczono czerwoną pionową linią. Odpowiadała temu prędkość holowania 94 km/h. W ciągu kolejnych 8 s szybowiec znalazł się na ziemi. Wyhamowanie po przyziemieniu obrazuje fragment krzywej w kolorze czerwonym – nastąpiło ono w kolejnych 8 s.

Rys. 8 Zapis prędkość TAS lotu szybowca [źródło: SeeYou Naviter]
