# RAPORT WSTĘPNY

**Państwowej Komisji Badania Wypadków Lotniczych**

## 2026-0081

Balon Kubicek BB26E; SP-BOC

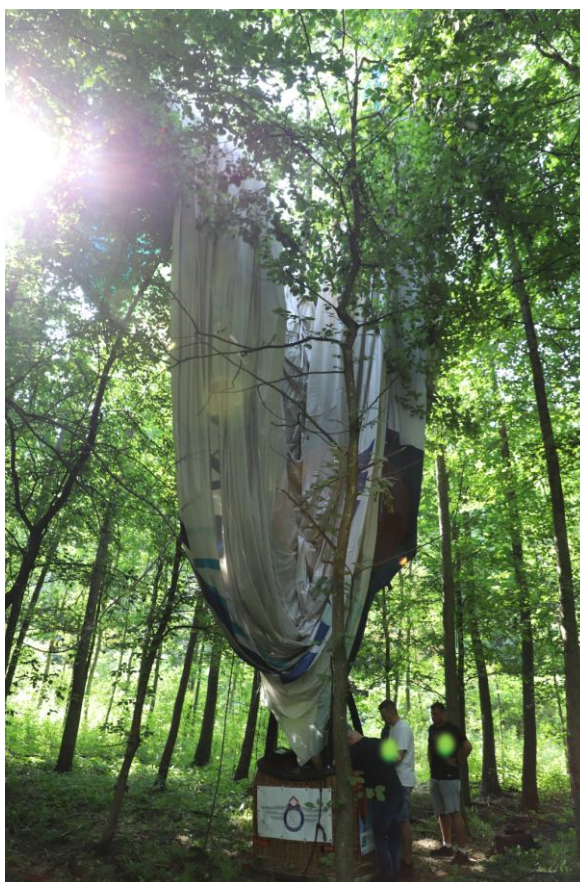
Po odnalezieniu balonu z koszem w lesie w rejonie drogi krajowej nr 538, teren zabezpieczono do przyjazdu Komisji. Po wykonaniu dokumentacji z miejsca lądowania i oględzinach kosza przez Komisję, zespół Straży Pożarnej wyciął drzewa podtrzymujące powłokę balonu i powłoka została zabezpieczona.

Rys. 3. Balon SP-BOC odnaleziony w lesie.

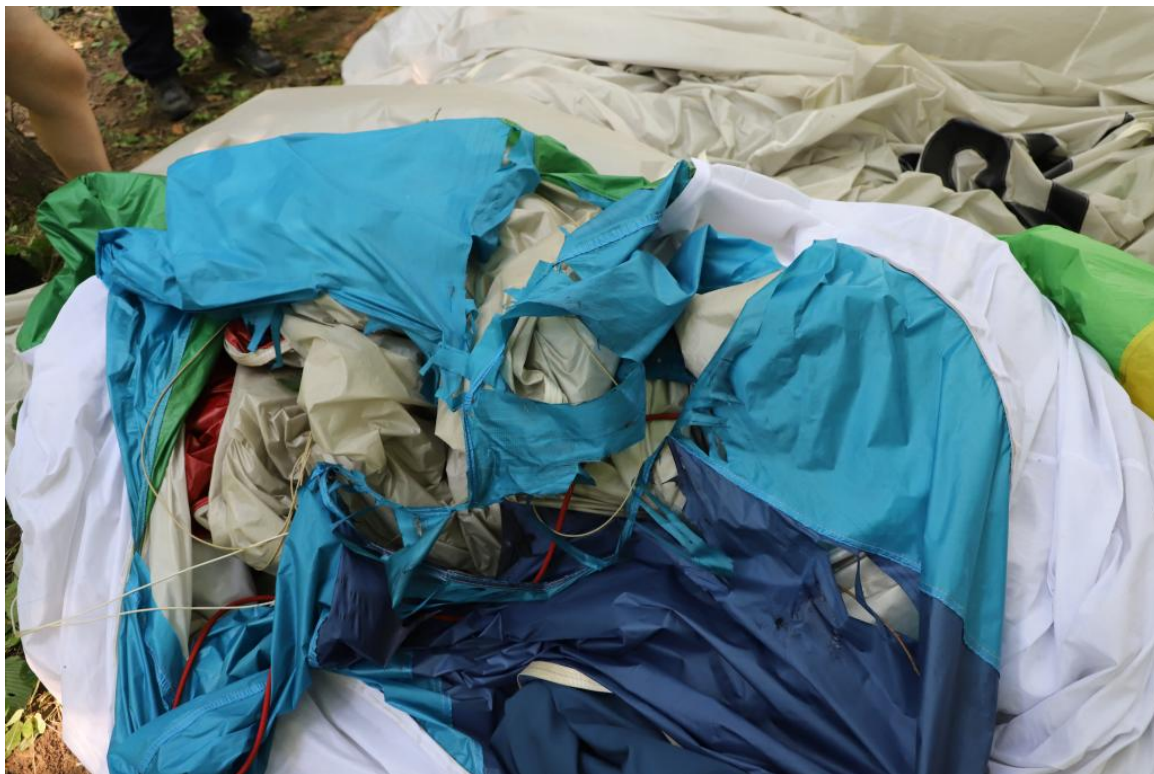
Przeprowadzono techniczne oględziny balonu na miejscu zdarzenia. Palnik, rama palnika, kosz oraz butle paliwowe były bez widocznych uszkodzeń. Powłoka

balonu została rozdarta w kilku miejscach i miejscowo nadtopiona. Pas pilota był schowany w specjalnym ochraniaczu umieszczonym w koszu.

Rys. 4. Uszkodzenia powłoki balonu SP-BOC.

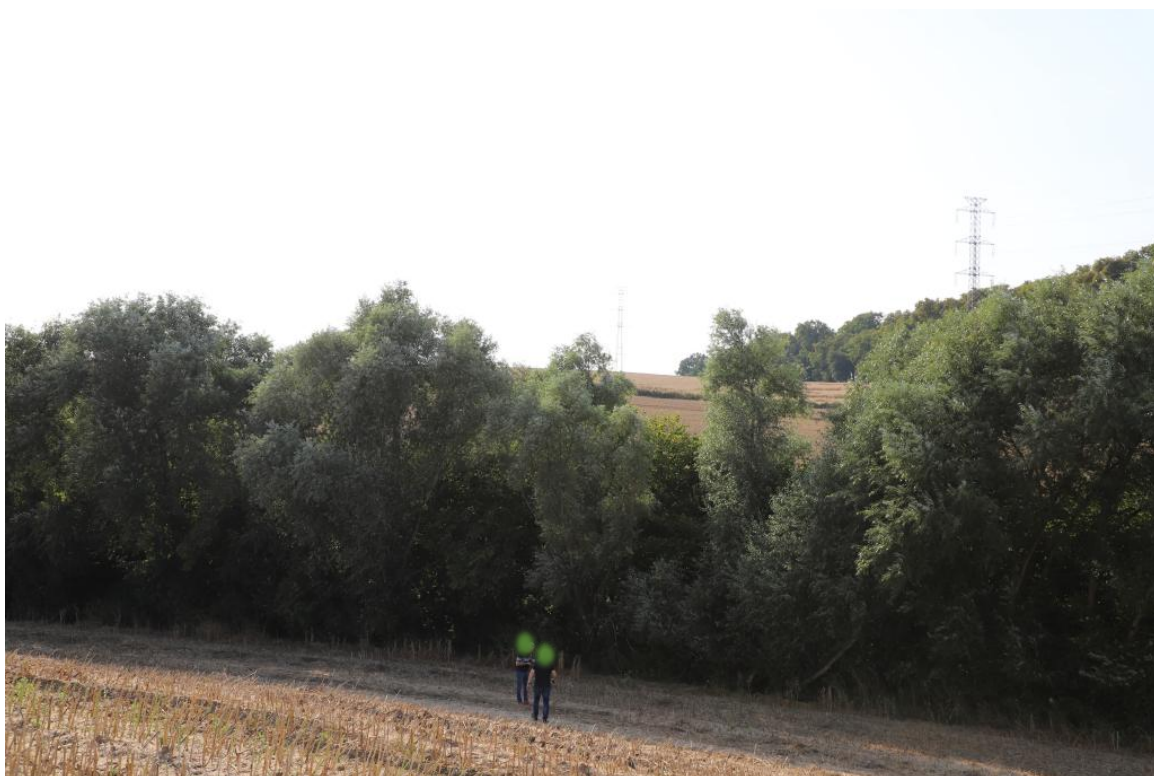
Rys. 5. Miejsce uderzenia w ziemię balonu SP-BOC - widok w kierunku nadlatywania balonu.

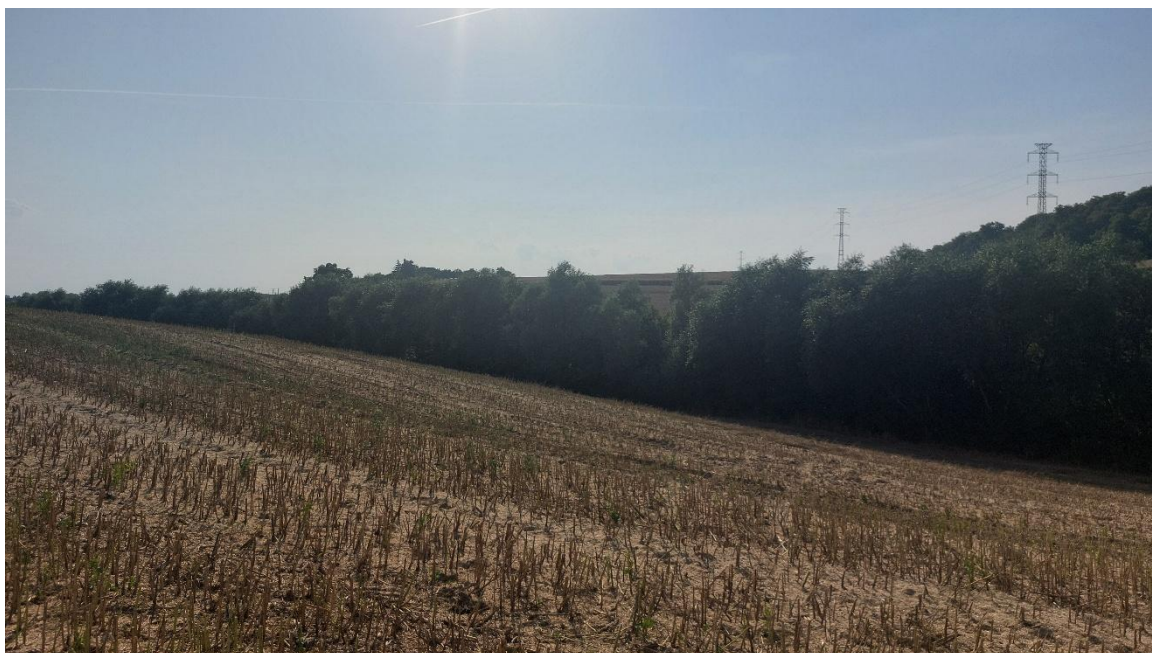
Rys. 6. Zbocze, w które uderzył balon SP-BOC - widok w kierunku nadlatywania balonu.

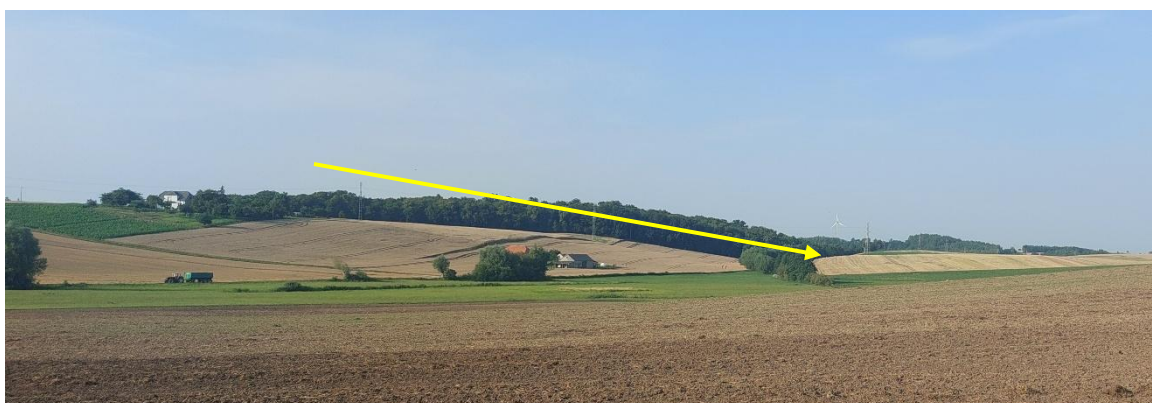
Rys. 7. Widok prostopadły ukształtowania terenu w miejscu zderzenia z ziemią
