# RAPORT WSTĘPNY

**w sprawie poważnego incydentu lotniczego**

## 2026-0082

Balon Kubicek BB26Z; SP-BGK

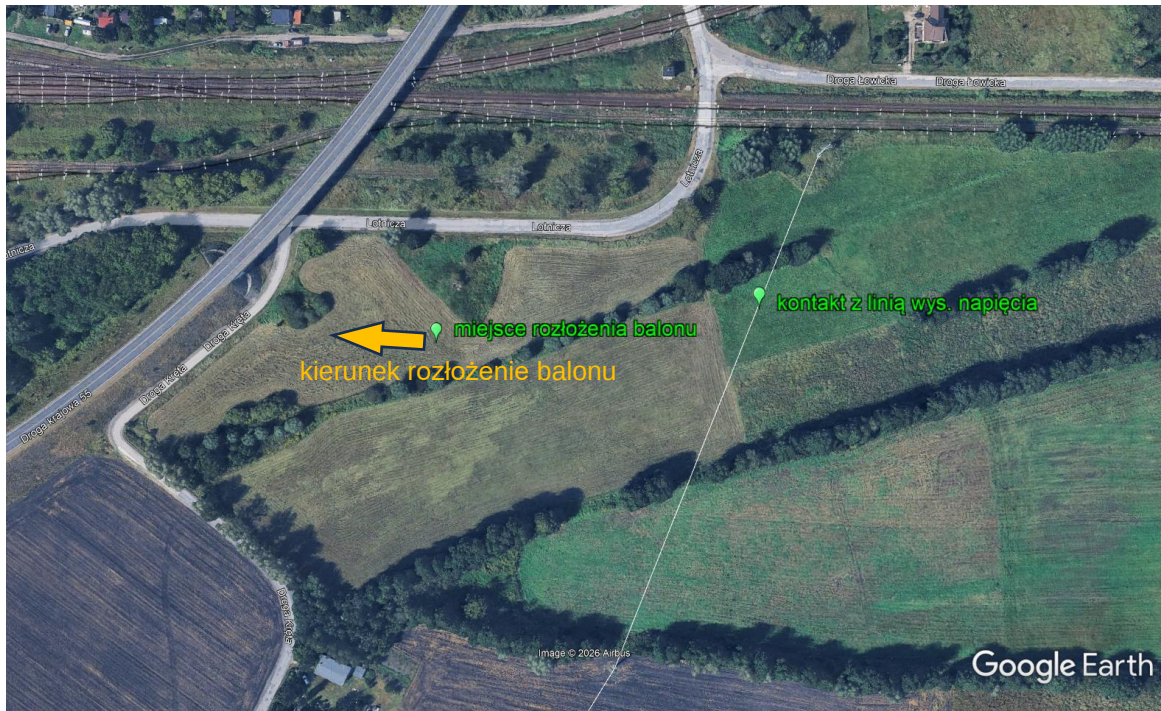
Wybrane miejsce startu znajdowało się w odległości 160 m od linii elektroenergetycznej wysokiego napięcia 110 kV i było zlokalizowane po stronie zawietrznej tej linii w trakcie przygotowań do startu balonu.

Rys. 1. Plan sytuacyjny dla startu balonu SP-BGK.

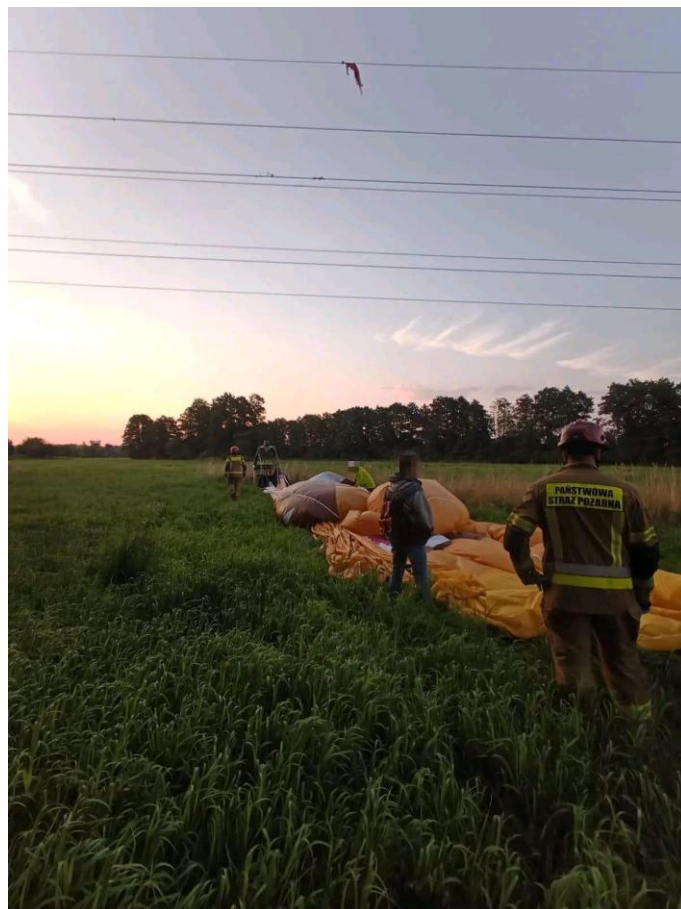
Zgodnie z oświadczeniem pilota oraz inspekcją miejsca zdarzenia powłoka balonu została nadtopiona w wyniku kontaktu z przewodami elektrycznymi wysokiego napięcia 110 kV.

Rys. 2. Balon SP-BGK pod linią wysokiego napięcia, widok na wschód [KM PSP Grudziądz].

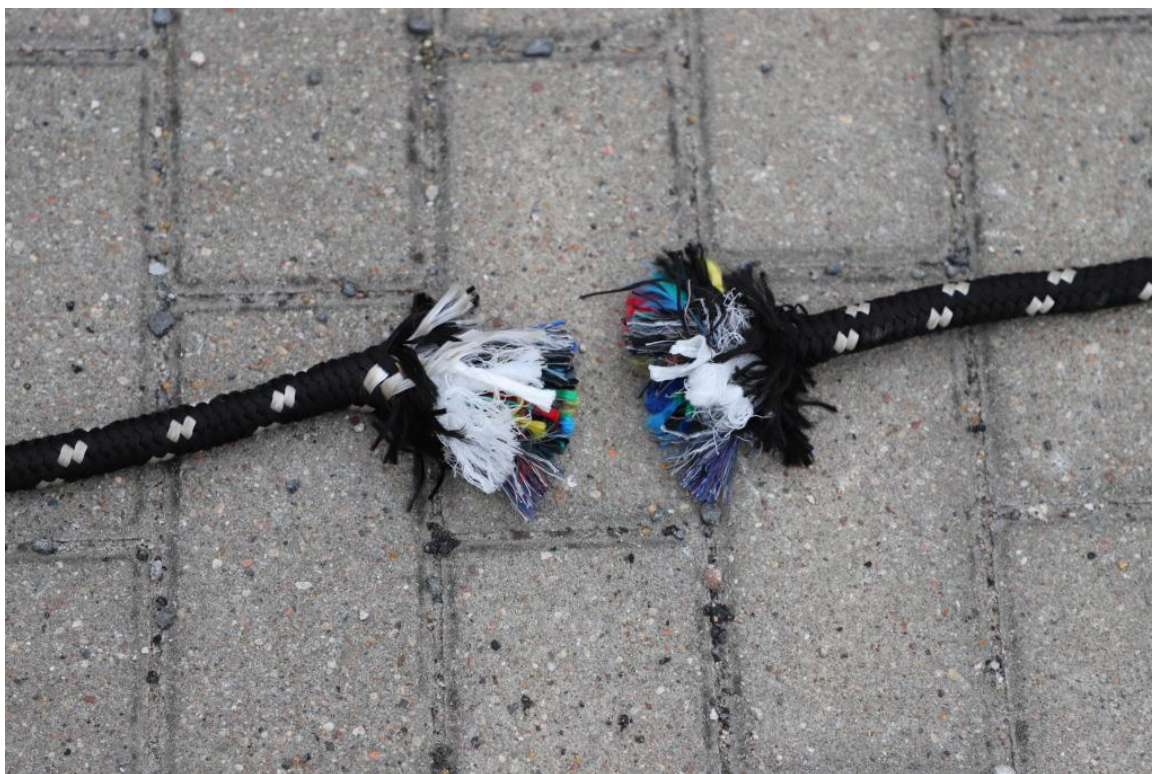
Rys. 3. Zerwana lina kotwicząca balon SP-BGK.
